## ΕΞΕΤΑΣΗ ΠΕΡΙΠΤΩΣΕΩΝ ΚΑΤΑΡΡΕΥΣΗΣ ΓΕΦΥΡΩΝ

### ΧΙΩΤΗ ΕΥΣΤΑΘΙΑ

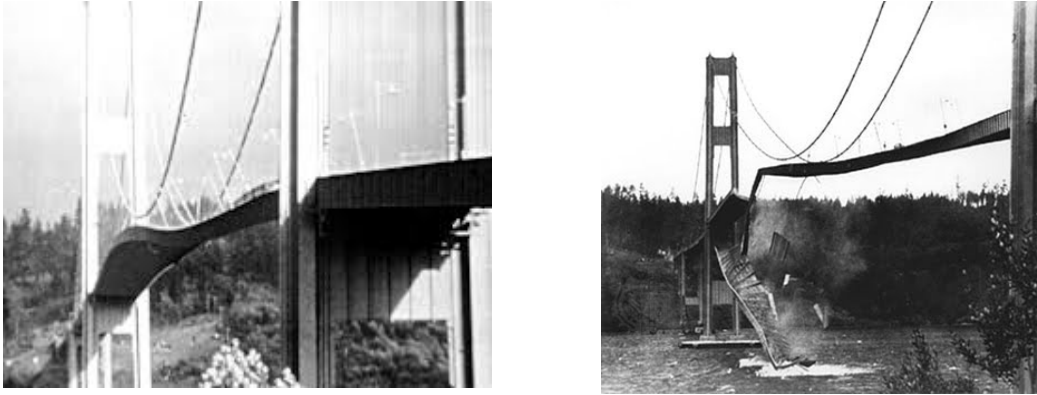
Σχήμα 1: Κατάρρευση της Tacoma Narrows bridge[1],[3]

Μετά την κατάρρευση της ανατέθηκε στους Ο. Amman, Dr. T. Von Karmen, και G. B. Woodruff να συντάξουν μία έκθεση η οποία θα ανέλυε τους λόγους της κατάρρευσης. Σε γενικότερες γραμμές η έρευνα παρουσίαζε ως κύριους παράγοντες κατάρρευσης την τυχαία δράση ταραχώδους αέρα (ο αέρας σύμφωνα με μετρήσεις δεν ξεπερνούσε τα 42 mile) καθώς και τις περιορισμένες γνώσεις των μηχανικών πάνω στον τομέα της αεροδυναμικής. Βέβαια σε μερικά επιστημονικά κείμενα λόγος γινόταν και για τα κατασκευαστικά λάθη υποστηρίζοντας ότι η μεγαλύτερη αδυναμία ήταν η μεγάλη ελαστικότητα της γέφυρας. Πιο συγκεκριμένα η γέφυρα είχε πολύ ελαφρύ και λεπτό κατάστρωμα, τα πλευρικά καταστρώματα ήταν μεγάλα σε μήκος σε σχέση με το κεντρικό κατάστρωμα και το πλάτος του καταστρώματος ήταν εξαιρετικά στενό σε σύγκριση με το μήκος του ανοίγματος του κέντρου, με αναλογία 1 προς 72.

Ανά τα χρόνια έχουν πραγματοποιηθεί αναρίθμητες έρευνες προσπαθώντας να κατανοηθεί απόλυτα ό ακριβής λόγος κατάρρευσης της γέφυρας. Προγενέστερες έρευνες υποστήριζαν ότι το γεγονός προκλήθηκε λόγω συντονισμού της εξωτερικής συχνότητας, λόγω του ανέμου, με την ιδιοσυχνότητα της κατασκευής γεγονός όμως που τείνει να απορριφτεί τα τελευταία χρόνια. Στις μέρες μας πολλοί επιστήμονες υποστηρίζουν ότι φαινόμενο που ήταν υπεύθυνο για την κατάρρευση της Tacoma Narrows Bridge είναι ο αεροελαστικός κυματισμός ο οποίος σε συνδυασμό με τις συμπαγείς πλευρικές διαμήκουσ δοκούς οδήγησαν στην κατάρρευση. Πιο αναλυτικά το φαινόμενο του αεροελαστικού

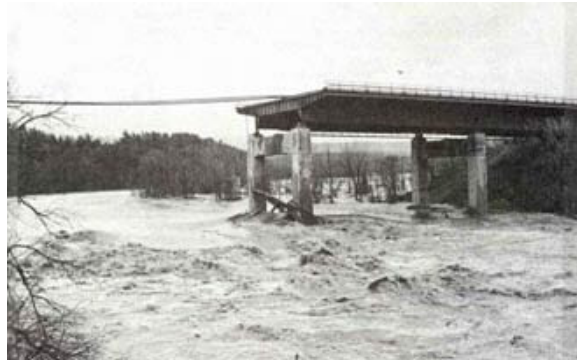
Στις 5 Απριλίου 1987 κατέρρευσε η Schoharie Creek Bridge προκαλώντας τον θάνατο 10 ανθρώπων. Το συνολικό μήκος της γέφυρας ήταν 155m και αποτελούνταν από πέντε ανοίγματα με μήκη 30.5m, 33.5m, 36.6m, 33.5m και 30.5m. Η κατάρρευση της γέφυρας Schoharie Creek ξεκίνησε με την ξαφνική ρήξη των πλίνθων και την αντίστοιχη κίνηση προς τα κάτω του νότιου άκρου του βάθρου 3. Δεδομένου ότι όλα τα υποστυλώματα της γέφυρας αλληλοϋποστηρίζονταν, η απώλεια της νότιας δοκού των υποστυλωμάτων 3 και 4, είχε σαν αποτέλεσμα την άμεση κατάρρευση της γέφυρας.

Σχήμα 2: Κατάρρευση της Schoharie Creek bridge[5]

Η απότομη ρήξη των πλίνθων του βάθρου 3 οφειλόταν στην εκτεταμένη διάβρωση της βάσης των τριών βάθρων από την ροή του νερού. Αυτή η διάβρωση του βάθρου προκάλεσε ανακατανομή των τάσεων στο βάθρο, με αποτέλεσμα να δημιουργηθεί επαρκής εφελκυστική τάση στην κορυφή του εφέδρανου κοντά στην βάση του βόρειου υποστυλώματος και η ρωγμή να αυξηθεί. Στο σημείο αυτό πρέπει να επισημανθεί πρώτον ότι το εφέδρανο δεν είχε δομική ενίσχυση, παρά μόνο ενίσχυση για την συστολή και τις συνθήκες θερμοκρασίας. Δευτερεύον παράγοντας αποτέλεσε το γεγονός ότι μέσα στον πρώτο χρόνο παράδοσης της γέφυρας στην κυκλοφορία παρατηρήθηκαν κάθετες ρωγμές στο σκυρόδεμα όλων των βάθρων. Στο βάθρο 3, οι ρωγμές αποδόθηκαν σε μεγάλες καμπτικές εφελκυστικές τάσεις εξαιτίας των πιέσεων στη βάση του πέδιλου θεμελίωσης. Το 1957 προστέθηκε χάλυβας στον οπλισμό του εφεδράνου, ο οποίος δεν ήταν συνεχής μέσα στην βάση των υποστυλωμάτων, αλλά συνδέθηκε με το εφέδρανο μέσω ενός συνόλου κάθετων ήλων εκ των οποίων η πρώτη βρισκόταν 20 ίντσες από την εσωτερική πλευρά του υποστυλώματος.[6]

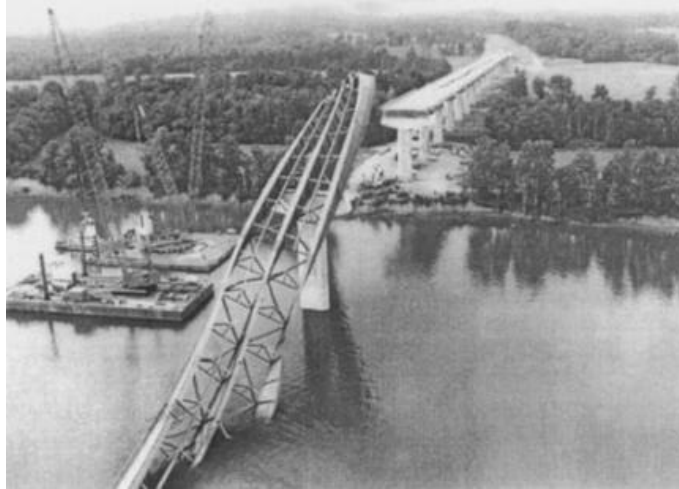
Επίσης κατά την επιθεώρηση μετά την κατάρρευση, οι θέσεις των διαμήκων ελασμάτων καταγράφηκαν σε σύγκριση με την θέση τους κοντά στο πάνω ή στο κάτω πέλμα. Επειδή μερικά ανακτηθέντα τμήματα των δοκών G1 και G3 ήταν πεσμένα πλευρικά, δεν μπορούσε να γίνει ανάλυση των διαμήκων ελασμάτων. Διαπιστώθηκε όμως ότι το άνοιγμα μεταξύ των βάθρων 14 και 15 κατέρρευσε περίπου στο μέσο του ανοίγματος και έπεσε στον πυθμένα του ποταμού. Το δυτικό άκρο των δοκών παρέμεινε να συγκρατείται από το βάθρο 15, ενώ οι δοκοί στο βάθρο 14 παρέμεναν σχετικά ευθεία με μία μικρή ανοδική κλίση. Οι δοκοί μεταξύ των βάθρων 13 και 14 παρέμεναν φαίνονταν ότι είχαν εκτοπιστεί προς τα πάνω, μετά όμως λόγω κάμψης στο μέσο του ανοίγματος, ένα τμήμα της δοκού προς το βάθρο 13 έπεσε στο ποτάμι. Τέλος σημειώθηκε ότι και τα βάθρα 14 και 15 είχαν υποστεί ζημιές.

Τα τμήματα των δοκών G1, G2 και G3 τοποθετούνταν σταδιακά, την στιγμή όμως της κατάρρευσης και ενώ τα τμήματα των δοκών G2 και G3 είχαν τοποθετηθεί από το βάθρο 14 έως το βάθρο 15, ένα αρκετά μεγάλο τμήμα της δοκού G1 δεν είχε τοποθετηθεί ακόμα. Συμπερασματικά, η ανεπαρκής πλευρική αντιστήριξη, με την μορφή πλαισίων ή την προσωρινή αντιστήριξη, ήταν η κύρια αιτία κατάρρευσης της γέφυρας.[8]

Σχήμα 5: Φωτογραφία από την κατάρρευση της γέφυρας στον ποταμό Tennessee[8]

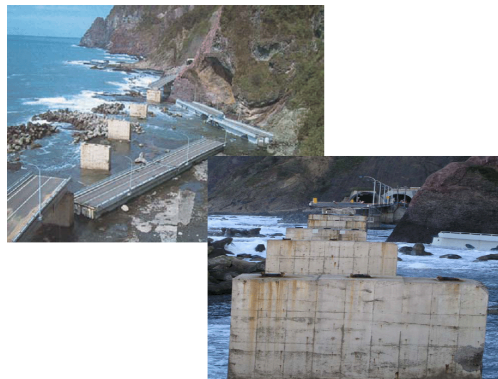
Σχήμα 6: Κατάρρευση της Omori bridge[9]

Οι αιτίες που κατάρρευσε η γέφυρα Omori ήταν τρεις. Αρχικά υπήρχε μια ασυνήθιστη αύξηση της στάθμης της θάλασσας, λόγω πτώσης της βαρομετρικής πίεσης και των ισχυρών ανέμων που κατέφθαναν από την θάλασσα. Επίσης σημαντικό ρόλο έπαιξε και η ιδιαίτερη

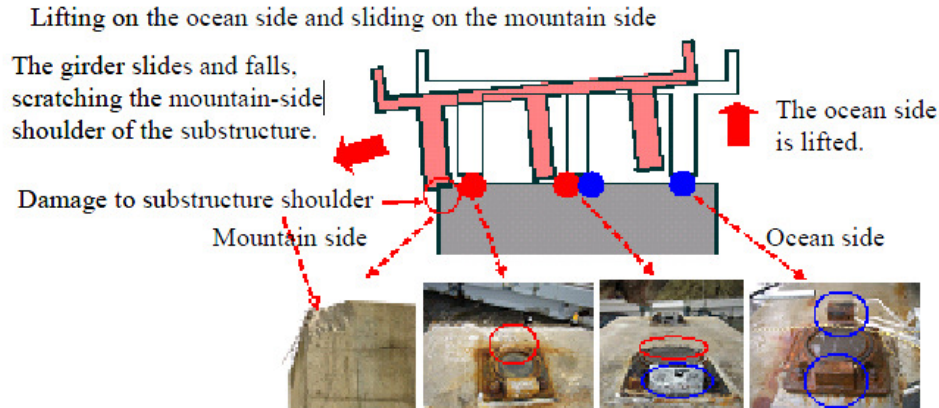
Σχήμα 7: Διαδικασία κατάρρευσης γέφυρας[10]

Αρχικό στάδιο της κατάρρευσης αποτέλεσε η ανυψωτική δύναμη που υπέστησαν οι στηρίξεις των βάθρων από την πλευρά της γέφυρας που βρισκόταν στον ωκεανό και οι οποίες καταστράφηκαν, ενώ οι στηρίξεις από την πλευρά του βράχου καταπονήθηκαν και καταστράφηκαν από πλευρικές δυνάμεις. Ακόμα διαπιστώθηκε ζημιά στην προεξοχή του προβόλου της γέφυρας από την εσωτερική πλευρά. Αυτό αποδεικνύεται από το γεγονός ότι πρώτα ανυψώθηκε η δοκός από την πλευρά του ωκεανού και στην συνέχεια η ίδια δοκός μετατοπίστηκε προς την πλευρά του λόφου καταστρέφοντας ταυτόχρονα την επιφάνεια της βάσης της γέφυρας. Πιστεύεται ότι κατά τη διάρκεια πτώσης των κύριων δοκών, οι συνδεδεμένοι δοκοί προκάλεσαν ζημίες σε προσκείμενες δοκούς με αποτέλεσμα να αστοχήσουν τρία βάθρα της γέφυρας.[10]

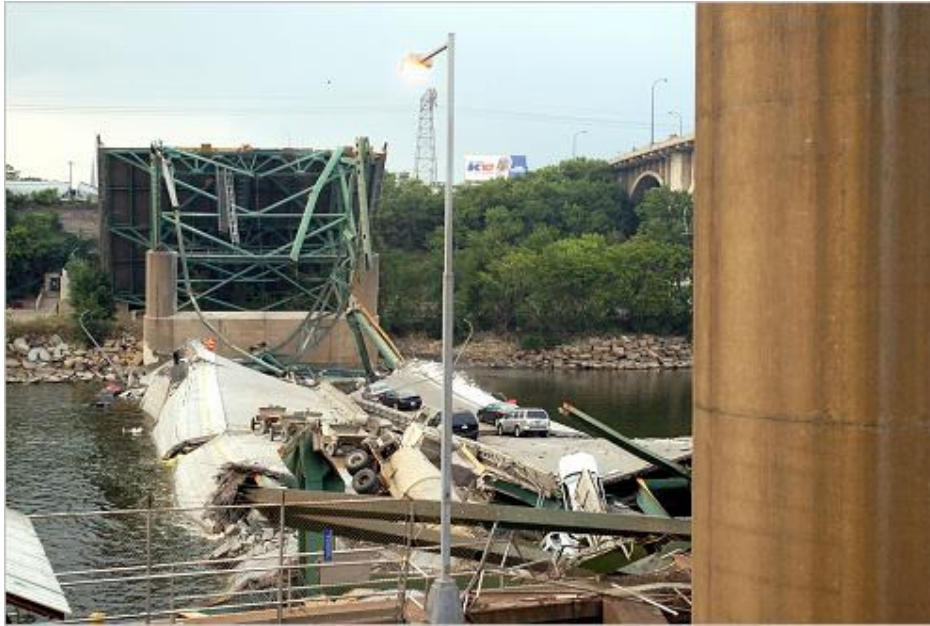
Σχήμα 8: Μετά την κατάρρευση της I-35W bridge[11]

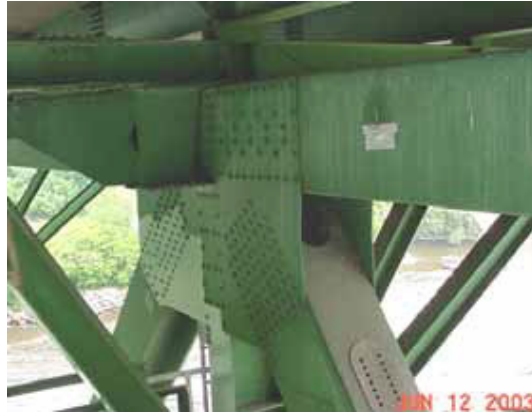
Μετά από μελέτες που πραγματοποιήθηκαν, πιστεύεται ότι ο φορέας U10 είναι αυτή που αρχικά είχε αστοχήσει και από την οποία ξεκίνησε η προοδευτική κατάρρευση της γέφυρας. Μια εβδομάδα μετά την κατάρρευση, μετρήθηκε το πάχος της πλάκας του φορέα U10 και βρέθηκε 22mm μικρότερο από τον σχεδιασμό που έπρεπε να πληρούνταν. Επίσης αποδείχτηκε, ότι οι συνδέσεις που βρίσκονταν στο εσωτερικού του υποστυλώματος του φορέα U10, ήταν τα πιο αδύναμα σημεία και ίσως να ήταν ο λόγος που είχε επέλθει αστοχία λυγισμού της πλάκας.

Ακόμα από φωτογραφίες της γέφυρας που είχαν τραβηχτεί παλαιότερα, αποδεικνύεται ότι η I-35W είχε πρόβλημα διάβρωσης λόγω της διέλευσης του ποταμού. Αναφορές επιθεωρήσεων έδειξαν ότι η παρουσία διαβρώσεως σε κάποια κομβοελάσματα και σε παρακείμενες περιοχές είχαν σαν αποτέλεσμα να μεταβάλουν το πάχος σχεδιασμού των στοιχείων κατά την διάρκεια της κατάρρευσης.

Σχήμα 9: Λυγισμός κομβοελασμάτων του φορέα U10[12]

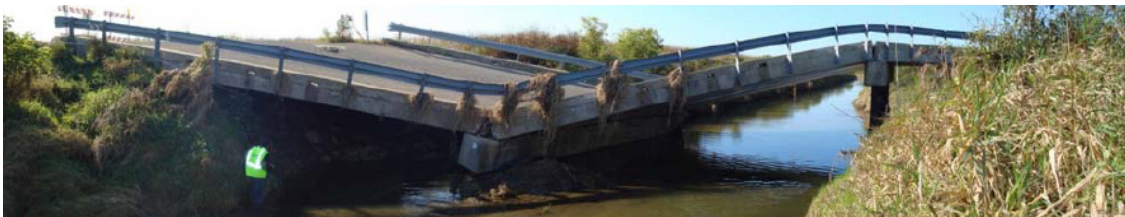
Σχήμα 10: Κατάρρευση της γέφυρας NO. SN 019-5010[13]

Η δοκός 3 αστόχησε με συνέπεια την κατάρρευση των ανατολικών και μεσαίων στοιχείων ζεύξης. Η κορυφή των πασσάλων της δοκού 3 στηρίχθηκε στην κοίτη του ποταμού και απόκρυπτε την θεμελίωση των πασσάλων. Στην δοκό 4 η κορυφή των πασσάλων του βάθρου περιστράφηκε με την κατάρρευση του καταστρώματος, ενώ το δυτικό άνοιγμα μεταξύ των δοκών 1 και 2 έμεινε σταθερό. Η σύνδεση του πασσάλου κορυφής με την πλάκα

αντιστήριξης στην δοκό 3 παρέμεινε ανέπαφη μετά από την κατάρρευση, διατηρώντας έτσι την ικανότητα των συνδέσεων να παραλαμβάνουν αξονικές δυνάμεις και ροπές. Επειδή το κατάρωμα δεν ήταν συνεχόμενο στην κορυφή των πασσάλων, υπήρξε μεγάλη περιστροφή μεταξύ των δυο τμημάτων του οδοστρώματος με αποτέλεσμα να ραγίσει η ασφαλική επιφάνεια. Η σύνδεση του καταστρώματος με τους πασσάλους ενισχυόταν από χαλύβδινους πύλους, που μπόρεσαν να διατηρήσουν ένα μέρος της διατμητικής τους αντοχής.[13]
