Ο ΣΕΙΣΜΟΣ ΤΗΣ 7/9/99 ΚΑΙ ΟΙ ΕΠΙΠΤΩΣΕΙΣ ΤΟΥ ΣΤΑ ΚΤΙΡΙΑ ΤΗΣ ΠΕΡΙΟΧΗΣ ΤΩΝ ΑΝΩ ΛΙΟΣΙΩΝ

ΒΙΔΑΛΗΣ ΓΙΩΡΓΟΣ
ΓΑΙΤΑΝΗΣ ΘΕΟΔΩΡΟΣ

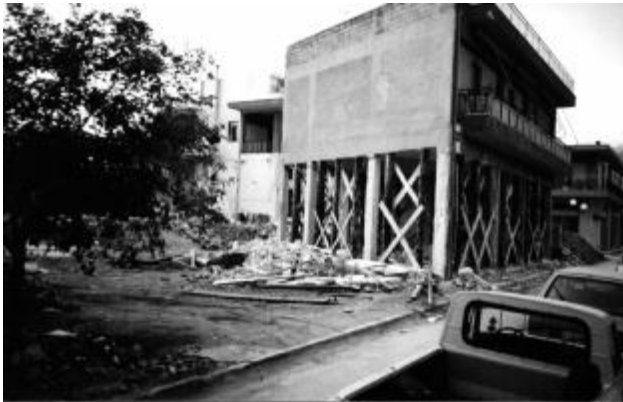
εικ.1

Τέλος αναφέρουμε ότι στη συγκεκριμένη περίοδο επίσκεψης στα Άνω Λιόσια είχαν κατεδαφιστεί αρκετά κτίρια τα οποία προφανώς είχαν χαρακτηριστεί ως κόκκινα και ήταν επικίνδυνα για κατάρρευση. Κατά την περίοδο αυτή δεν παρατηρήθηκαν επεμβάσεις ενίσχυσης ή επισκευής παρά μόνο προσωρινές σιδερένιες ή ξύλινες υποστυλώσεις (εικ.1)σε κτίρια που ήταν επικίνδυνα να καταρρεύσουν από κάποιο ισχυρό μετασεισμό.

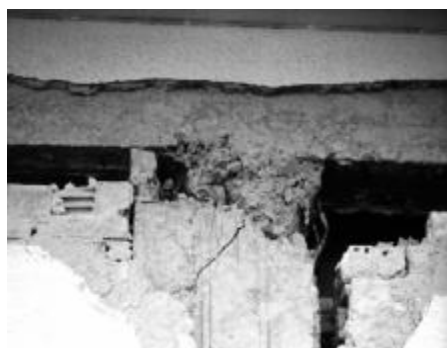
εικ.2

Οι βλάβες στα υποστυλώματα είναι βλάβες από κάμψη στο πάνω και στο κάτω μέρος αυτών. Έχουν, κυρίως, τη μορφή ρωγμών που συνοδεύονται με μερική αποκάλυψη οπλισμών αλλά και πολύ συχνά με μόνιμες παραμορφώσεις(εικ2), καθώς επίσης και στο μέσον των υποστυλωμάτων με τριχοειδείς ρωγμές(εικ3).

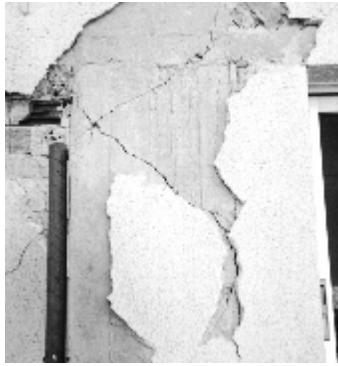
εικ.4

Παρατηρήθηκαν ακόμα βλάβες λόγω διάτμησης στο μέσο και στο πάνω μέρος των υποστυλωμάτων που είχαν τη μορφή διαγωνίων ρωγμών. Αυτές ήταν πιο έντονες στα τοιχώματα όπου είχαν τη μορφή χιαστί ρωγμών(εικ4, εικ5 εικ6).

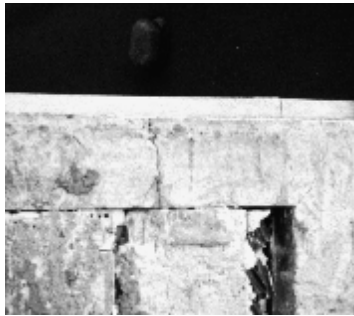
Εικ.7

Στα δοκάρια παρατηρήθηκαν μικρές ζημιές σε σύγκριση με τα υποστυλώματα κι αυτές είχαν τη μορφή ρωγμών από κάμψη (εικ.7) και διάτμηση στο μέσον της δοκού.

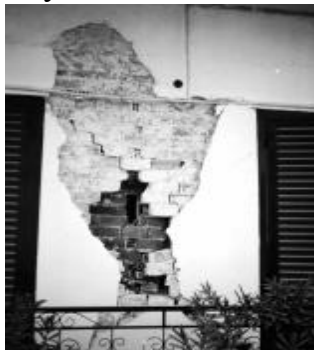
Εικ.8

Το πρόβλημα στις τοιχοποιίες ήταν εξίσου σημαντικό και δεν θα μπορούσε άλλωστε να είναι διαφορετικό με τόσες ζημιές στο σκελετό των κτιρίων. Οι τοιχοποιίες πλήρωσης, είτε είχαν ξεκολλήσει από τα γειτονικά τους στοιχεία, είτε είχαν ανατραπεί είτε είχαν αστοχήσει (μεγάλες ρωγμές σχήματος X, εικ.8).

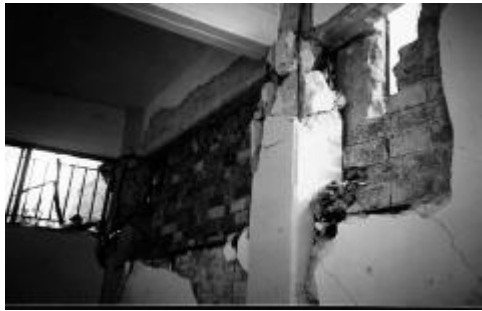
εικ.9

Η σημαντικότερη αιτία που προκάλεσε ζημιές στην περιοχή των Άνω Λιοσίων είναι ότι τα κτίρια ήταν παλαιά, επομένως κατασκευασμένα με παλαιότερο κανονισμό (1956), συνεπώς υποδιαστασιολογημένα. Ακόμα και κτίρια με έτος μελέτης πριν 10-15 χρόνια παρουσίαζαν ανεπάρκεια οπλισμού. Αυτό οφείλεται στην προσεγγιστική μέθοδο επίλυσης των κτιρίων αφού τότε ίσχυε η κατά όροφο επίλυσή τους. Αυτό είχε ως αποτέλεσμα στις στάθμες των υποστυλωμάτων και τοιχιών να υπάρχουν στην πραγματικότητα πολύ μεγαλύτερες καμπτικές ροπές απ' αυτές που έβγαζαν τα αποτελέσματα επίλυσης και επομένως τα στοιχεία να υποδιαστασιολογούνταν. Αυτή η υποδιαστασιολόγηση έγινε ορατή με εμφανείς ρωγμές και μόνιμες παραμορφώσεις στο πάνω και κάτω μέρος υποστυλωμάτων(εικ.9).

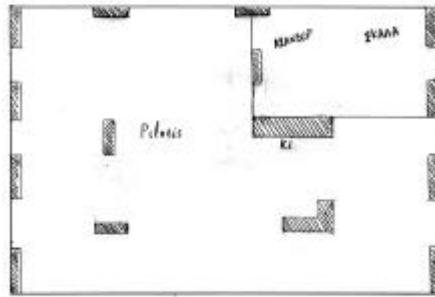
σχ.1

Όλα τα παραπάνω τα συναντήσαμε κυρίως στα παλαιά σπίτια του κέντρου των Άνω Λιοσίων και ήταν οι βασικοί παράγοντες που συντέλεσαν στην καταστροφή τους. Στα νεότερα κτίρια τα οποία δεν φαίνονταν τέτοιου είδους κακοτεχνίες ή ανεπάρκεια οπλισμού και στα οποία γενικά διακρίνουμε ογκώδη στοιχεία, τα προβλήματα τα δημιούργησαν λάθη στατικής φύσεως. Ένα από αυτά ήταν το να κοιτούν τα περισσότερα τοιχία προς την ίδια κατεύθυνση και μάλιστα κάθετα στη διεύθυνση του σεισμού. Ενδεικτικό τέτοιων λαθών είναι και το παράδειγμα ενός τριώροφου (κάτοψη στο σχ.1) όπου το μεγάλο τοιχίο που βρίσκεται στη μέση της κάτοψης ανέλαβε μεγαλύτερες τέμνουσες από τα υπόλοιπα στοιχεία και τελικά

ήταν το μόνο που υπέστη ζημιά(υποστύλωμα K1 εικ.10). Άλλωστε στην ίδια περίπτωση εντύπωση μας έκανε η άναρχη τοποθέτηση των υποστυλωμάτων.

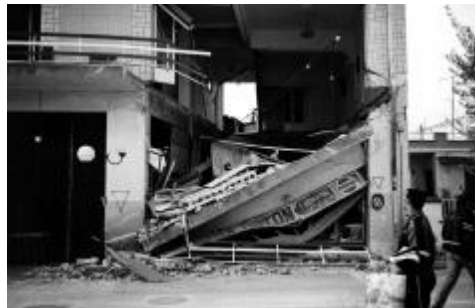
Τέλος αναφέρουμε κάποια "ευτράπελα" που παρατηρήσαμε και δε μπορούμε να τα εντάξουμε σε κάποια κατηγορία(π.χ. εικ.11). Το μόνο που μπορούμε να σκεφτούμε γι' αυτές τις περιπτώσεις είναι ότι έγιναν λόγω έλλειψης σοβαρότητας, λόγω αμέλειας και προχειρότητας των μηχανικών αν, "υπήρχαν".

Εικ11.(Η αριστερή πλευρά της πλάκας δεν συνδέεται με οπλισμό με την υπόλοιπη κατασκευή)

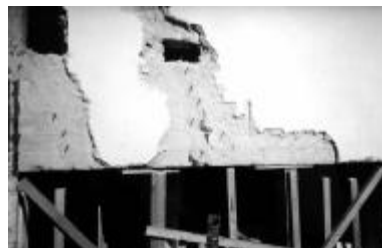
εικ.13 (ρητινενέσεις)

Κλείνοντας να αναφέρουμε ότι στις τελευταίες μέρες επίσκεψής μας στα Άνω Λιόσια παρατηρήσαμε επεμβάσεις ενίσχυσης και επισκευής με ρητίνες και εκτοξευόμενο σκυρόδεμα και σας παραθέτουμε ενδεικτικά τις παρακάτω φωτογραφίες(εικ.12, 13, 14,15,).

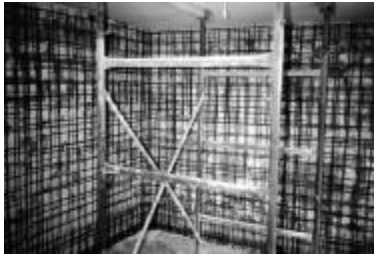
εικ.14(εσωτερική πλευρά τοίχου,
διπλό πλέγμα οπλισμού)
