ΠΕΡΙΓΡΑΦΗ ΤΟΥ ΣΕΙΣΜΟΥ ΚΑΙ ΤΩΝ ΒΛΑΒΩΝ ΠΟΥ ΠΡΟΚΛΗΘΗΚΑΝ ΣΤΟ ΚΕΝΤΡΟ ΤΩΝ ΑΝΩ ΛΙΟΣΙΩΝ(1999)

**ΖΑΡΠΑΣ ΡΑΦΑΗΛ
ΡΗΓΑ ΜΑΡΙΑ**

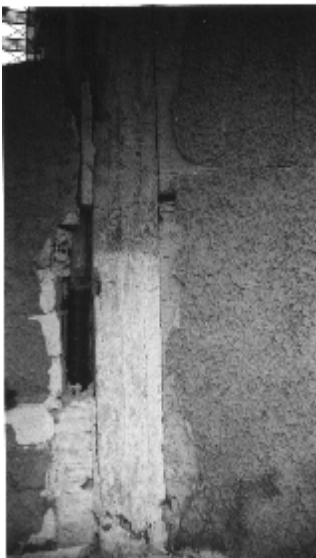
(φωτ.1)

Παρατηρήθηκαν σε μεγάλο ποσοστό βλάβες καμπτικού χαρακτήρα στην κορυφή και στην βάση τους (αλλά και στη μέση) (φωτ.1-2). Οι βλάβες αυτές είναι οριζόντιες ρωγμές λόγω υπέρβασης του ορίου διαρροής του χάλυβα σε εφελκυσμό. Οφείλονται σε ανεπάρκεια ή και μη ύπαρξη συνδετήρων κατά μήκος του υποστυλώματος. Η ανεπάρκεια είναι εμφανής επειδή τις περισσότερες φορές, η κάμψη συνοδεύεται με αποφλοίωση του σκυροδέματος στην περιοχή επικάλυψης των οπλισμών.

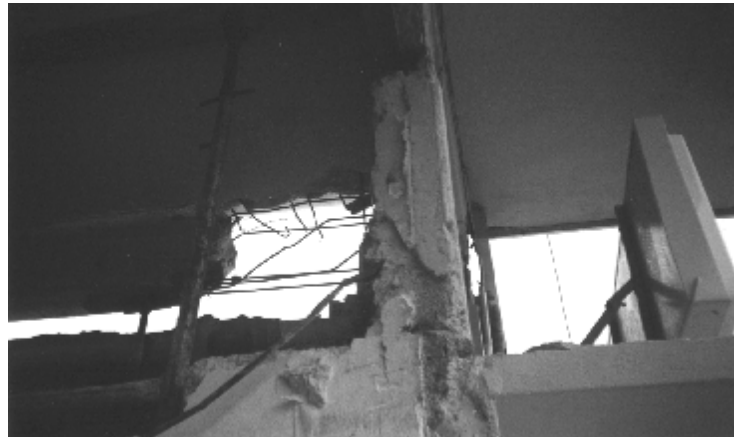
Ξεχωριστή ήταν η περίπτωση (φωτ.3) ενός δοκαριού που αστόχησε πλήρως σε δύο σημεία δίπλα στα υποστυλώματα. Στα σημεία αυτά κατέρρευσε το σκυρόδεμα και είναι εμφανής η ανεπάρκεια οπλισμού και η παραμόρφωσή του.

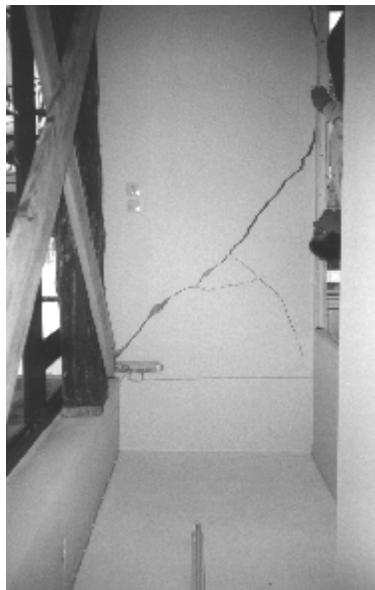
(φωτ.5)

Παρατηρήθηκαν κυρίως βλάβες διατμητικού χαρακτήρα, οι οποίες εκδηλώθηκαν με διαγώνιες ρωγμές ή και χιαστί (λόγω της αντιστροφής της δράσης σεισμού), στην μεγαλύτερη πλευρά του τοιχώματος (φωτ.4). Εκτός από τις εμφανείς ρωγμές υπήρχαν και περιπτώσεις που είχαμε λόγω του συνδυασμού κάμψης και διάτμησης, αστοχία των τοιχωμάτων. Ήταν εμφανής η ανεπάρκεια οπλισμού, όπως και στα υποστυλώματα (φωτ.5).

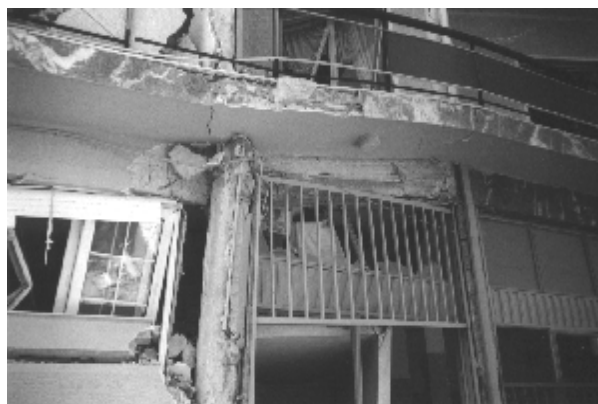
(φωτ.6)

Σημαντικές παραμορφώσεις στις πλάκες έπονται σημαντικών καθιζήσεων-αστοχιών υποστηλωμάτων, σημαντικών βλαβών των δοκαριών και αστοχίας των τοιχοπληρώσεων. Η περίπτωση αυτή ήταν σπάνια και όπως είναι φυσικό τα κτίρια αυτά κρίθηκαν κατεδαφιστέα (φωτ.6).

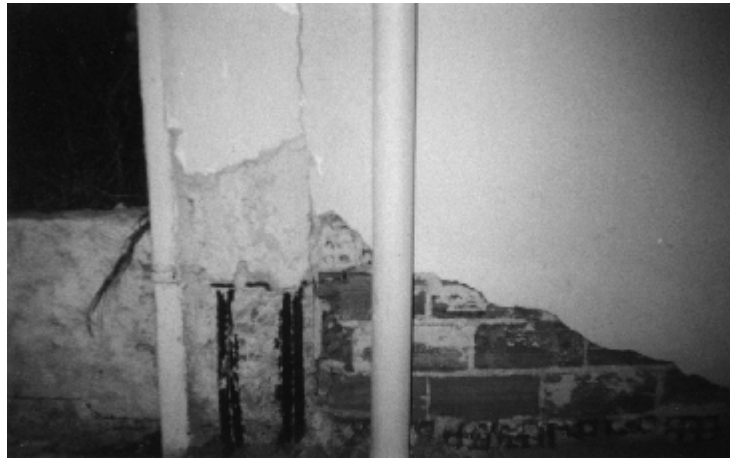
(φωτ.7)

Στο σημείο αυτό αναφέρουμε, ότι το 78.57% των σκελετών που έχουν υποστεί μόνιμες παραμορφώσεις οπλισμών ή και αστοχία είχαν ανεπαρκείς ή και ανύπαρκτους συνδετήρες.(φωτ.7)

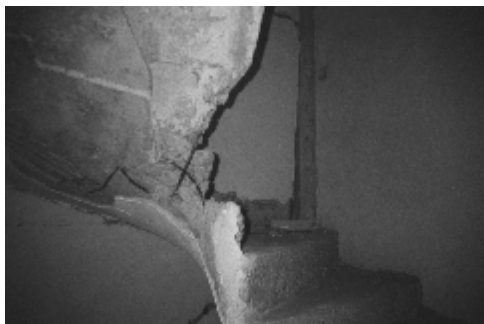
(φωτ8)

Στα κτίρια οπλισμένου σκυροδέματος όπου υπήρχε δυνατότητα πρόσβασης, όλες σχεδόν οι σκάλες παρουσίασαν βλάβες. Παρατηρήθηκαν συνεχείς ρωγμές ανάμεσα στην σκάλα και την τοιχοποιία, ακόμα και κατάρρευση της γύρω τοιχοποιίας. Σύνηθες επίσης ήταν το φαινόμενο ύπαρξης έντονων ρωγμών στην στροφή της σκάλας, οι οποίες συχνά συνοδεύτηκαν με αποκάλυψη ή και παραμόρφωση των οπλισμών της στο σημείο αυτό(φωτ.8). Κατάρρευση σκάλας έγινε μόνο στα κτίρια που είχαν αστοχήσει (φωτ.9).

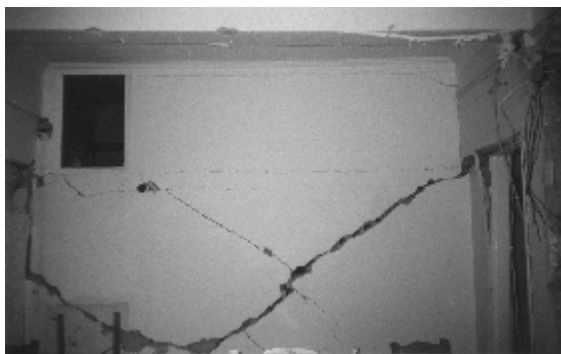
(φωτ.10)

Οι βλάβες στις τοιχοποιίες ήταν διατμητικού χαρακτήρα και εκδηλώθηκαν με ρωγμές λοξές ή και χιαστί (φωτ.10). Συχνό ήταν το φαινόμενο της αποκόλλησής τους από τα υποστηλώματα και τα δοκάρια (φωτ.11). Αυτό συνέβη λόγω της κακής συνεργασίας τους με τον σκελετό, γεγονός που δημιουργεί ανομοιόμορφη κατανομή της σεισμικής καταπόνησης στο επίπεδο.

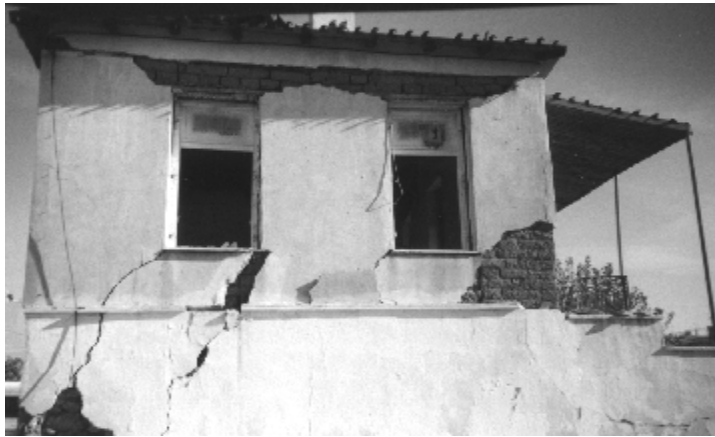
(12)

Παρατηρήθηκε ότι όλες οι κατασκευές φέρουσας τοιχοποιϊας είναι παλαιές. Πολλές από αυτές ήταν ακατοίκητες (ερειπώμένες), αποτελούνταν από ένα δωμάτιο και δεν εξετάστηκαν. Στην εργασία αυτή εξετάστηκαν 7 κτίρια από τα οποία τα 6 ήταν ισόγεια και το ένα δύοοροφο(φωτ.12). Τα 4 χαρακτηρίστηκαν κόκκινα από τις αρμόδιες επιτροπές (λόγω πλήρους αστοχίας της τοιχοποιϊας) και τα υπόλοιπα κίτρινα.Παρατηρήθηκε,(αυτό ισχύει και στις Μικτές κατασκευές) ότι η χρησιμοποίηση δύο ή και περισσότερων δομικών υλικών δημιουργεί πρόβλημα στις περιοχές ένωσης τους μέχρι και πλήρη διαχωρισμό. Σε τέτοιες περιπτώσεις η συμπεριφορά του τοίχου υπό την επίδραση σεισμικών δράσεων είναι ανομοιόμορφη, εξαιτίας των διαφορετικών ιδιοτήτων των υλικών.

Η αστοχία της τοιχοποιίας εκδηλώθηκε : (α)με αστοχία κατά μήκος των αρμών του κονιάματος (διαγώνια ρηγμάτωση), (β)με διατμητική αστοχία με θραύση του λιθώματος σε μια περιοχή κατά μήκος της φορτιζόμενης διαγωνίου που περιλαμβάνει και το κέντρο του τοίχου. Όπου υπήρχαν ανοίγματα, έντονο ήταν το φαινόμενο λοξής ρηγμάτωσης των πεσσών και περίπου κατακόρυφες ρωγμές στις γωνίες των ανοιγμάτων.
