## ΠΑΡΑΤΗΡΗΣΕΙΣ ΚΑΙ ΣΥΜΠΕΡΑΣΜΑΤΑ ΑΠΟ ΤΗΝ ΣΥΜΠΕΡΙΦΟΡΑ ΤΩΝ ΚΑΤΑΣΚΕΥΩΝ ΚΑΤΑ ΤΟ ΣΕΙΣΜΟ ΑΘΗΝΑΣ 7/9/99

ΠΑΠΑΔΑΚΗ ΕΛΕΝΗ  
ΠΑΥΛΟΥ ΜΑΡΙΑ

### *Περίληψη*

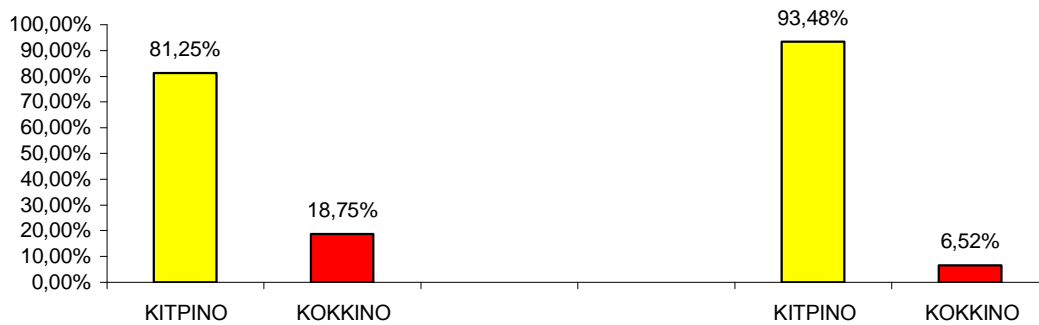
**ΔΙΑΓΡΑΜΜΑ 4: ΜΟΡΦΗΣ ΙΣΟΓΕΙΟΥ - ΒΑΘΜΟΥ ΒΛΑΒΗΣ ΧΤΙΣΜΕΝΟ ΙΣΟΓΕΙΟ**

Στο διάγραμμα 4 παρατηρούμε για μια ακόμη φορά τον αρνητικό ρόλο που έπαιξαν τα κτίρια τύπου πυλωτής. Αφού βλάβες βαθμού Β (εμφανείς ρωγμές, μερική αποκάλυψη οπλισμών) και βαθμού Γ (αποκάλυψη οπλισμών-μόνιμες παραμορφώσεις) εμφανίζονται σε κατασκευές με μορφή ισογείου τύπου πυλωτής σε ποσοστά 16,05% (Β)-9,88% (Γ), συνολικά σημαντικές βλάβες στον φέροντα οργανισμό σε ποσοστό 25,93% ενώ σε αυτά με χτισμένο ισόγειο το αντίστοιχο ποσοστό είναι  $6,17+9,87=16,04\%$ .

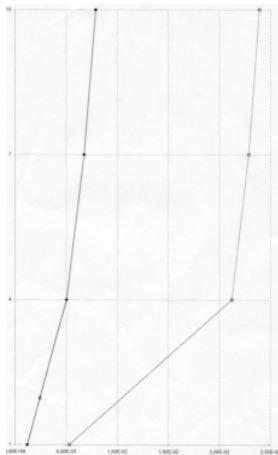
Στο παρακάτω σχήμα φαίνονται οι μέγιστες μετακινήσεις στη διεύθυνση z ενός μετρικού υποστυλώματος.

Από το σχήμα φαίνεται η μεταβολή των μετακινήσεων καθ' ύψος για το σύστημα χωρίς πυλωτή είναι σχετικά γραμμική ενώ για το σύστημα πυλωτής παρουσιάζονται έντονες μεταβολές των σχετικών μετακινήσεων μεταξύ των ορόφων και κυρίως στο επίπεδο της πυλωτής. Παρόμοια εικόνα παρουσίασε ολόκληρη η κατασκευή.

Συνεπακόλουθο της διαφοράς της των μορφών απόκρισης των δυο προσομοιωμάτων είναι και η έντονη διαφοροποίηση της κατανομής των εντατικών μεγεθών καθ' ύψος του υποστυλώματος. Χαρακτηριστικό σε αυτή την περίπτωση είναι η απότομη και έντονη αύξηση των εντατικών μεγεθών στο επίπεδο της πυλωτής, για το σύστημα πυλωτής. Ακόμα η συνεκτίμηση της επιρροής των τοιχοπληρώσεων είχε ως αποτέλεσμα τη σημαντική μείωση της ευκαμψίας και της ευστρεφίας του, γεγονός που προκύπτει από την αλλαγή της ιδιομορφής του κτιρίου κατά τη μια διεύθυνση. Επίσης, δημιούργησε έντονη και απότομη μεταβολή της σεισμικής έντασης στο επίπεδο της πυλωτής (εύκαμπτος όροφος) που για το συγκεκριμένο κτίριο που εξετάστηκε είχε ως τελικό αποτέλεσμα την ανάπτυξη βλαβών καμπτικού τύπου στα κατακόρυφα στοιχεία στη στάθμη του ισογείου και του ορόφου.
