## **ΒΛΑΒΕΣ ΣΕ ΚΟΜΒΟΥΣ ΟΠΛΙΣΜΕΝΟΥ ΣΚΥΡΟΔΕΜΑΤΟΣ, ΑΙΤΙΑ ΕΜΦΑΝΙΣΗΣ ΑΥΤΩΝ ΚΑΙ ΜΕΘΟΔΟΙ ΑΠΟΚΑΤΑΣΤΑΣΗΣ ΚΑΙ ΕΝΙΣΧΥΣΗΣ ΤΩΝ ΑΝΤΟΧΩΝ ΤΟΥΣ**

**ΓΑΡΥΦΑΛΗΣ ΑΓΓΕΛΟΣ**

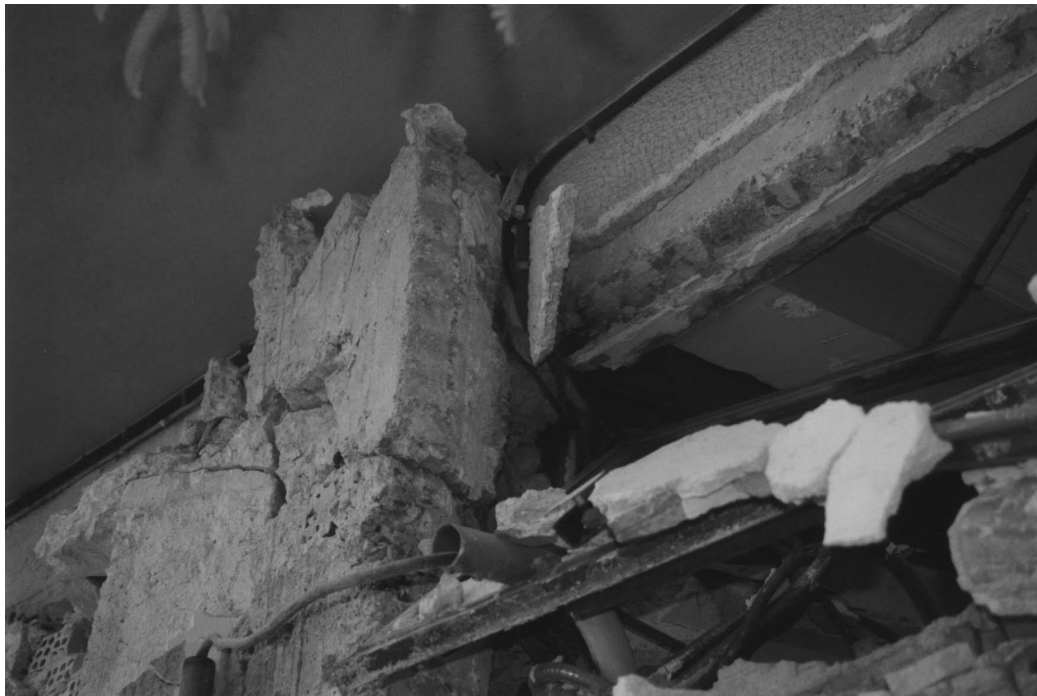
ΕΙΚΟΝΑ 1

Στην παρακάτω εικόνα 1 φαίνεται ο μέγιστος βαθμός βλάβης που έχει υποστεί ένας εξωτερικός κόμβος μιας διώροφης κατοικίας. Όπως παρατηρούμε ο κόμβος έχει συντριβεί τελείως και βασικά δεν υφίσταται αφού το υποστύλωμα έχει αποκολληθεί από τις συντρέχουσες δοκούς και έχει χαθεί το ολόσωμο της σύνδεσης. Από όσο μπορούμε να διακρίνουμε είναι φανερό η έλλειψη πυκνών συνδετήρων στις κρίσιμες περιοχές των δοκών και υποστυλώματος γύρω από τον κόμβο. Επίσης αυτή η συντριβή του κόμβου ενδέχεται να οφείλεται και στο λύγισμα των διαμηκών ράβδων του υποστυλώματος.

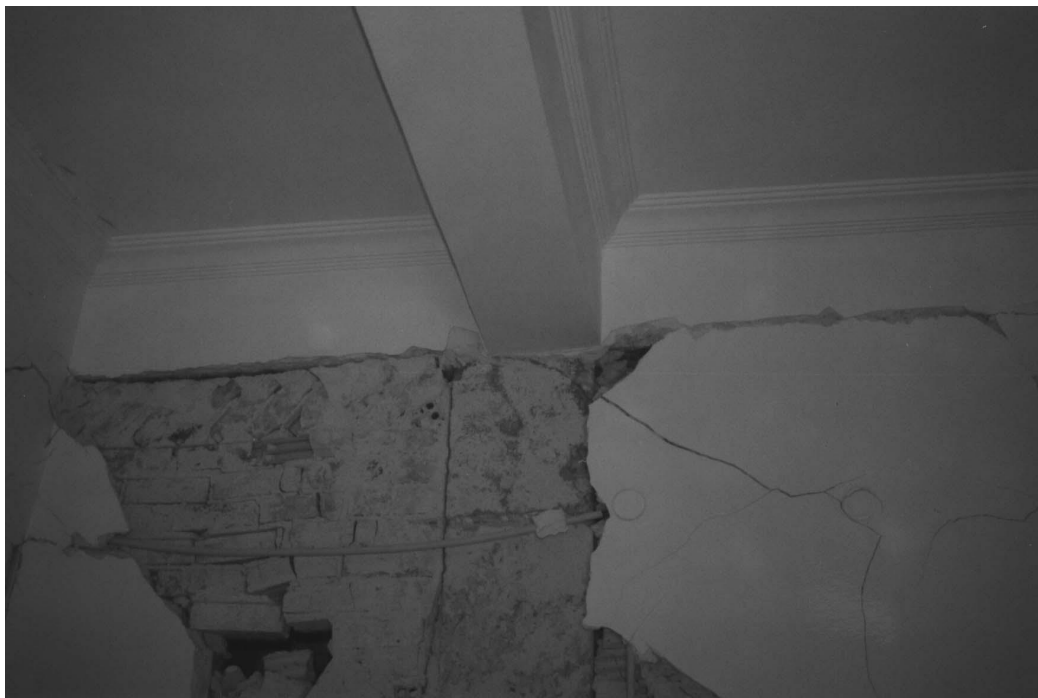
ΕΙΚΟΝΑ 2

Στο ίδιο κτίριο ,οι εσωτερικοί κόμβοι σε αντίθεση με τους εξωτερικούς δεν υπέστησαν σοβαρές βλάβες. Αυτό φαίνεται χαρακτηριστικά στην εικόνα 2 που ακολουθεί παρακάτω. Όπως παρατηρούμε ο κόμβος έχει παραμείνει άθικτος και υπάρχει μόνο μια καμποδιατημητική ρωγμή στην κάτω παρειά του κόμβου ,στο σημείο ενώσεως του υποστύλωματος με τις συντρέχουσες δοκούς. Αυτή προκλήθηκε από τη ρωγμή που δημιουργήθηκε στον οργανισμό πλήρωσης κατά την αστοχία του και η οποία συνεχίστηκε στο υποστύλωμα.

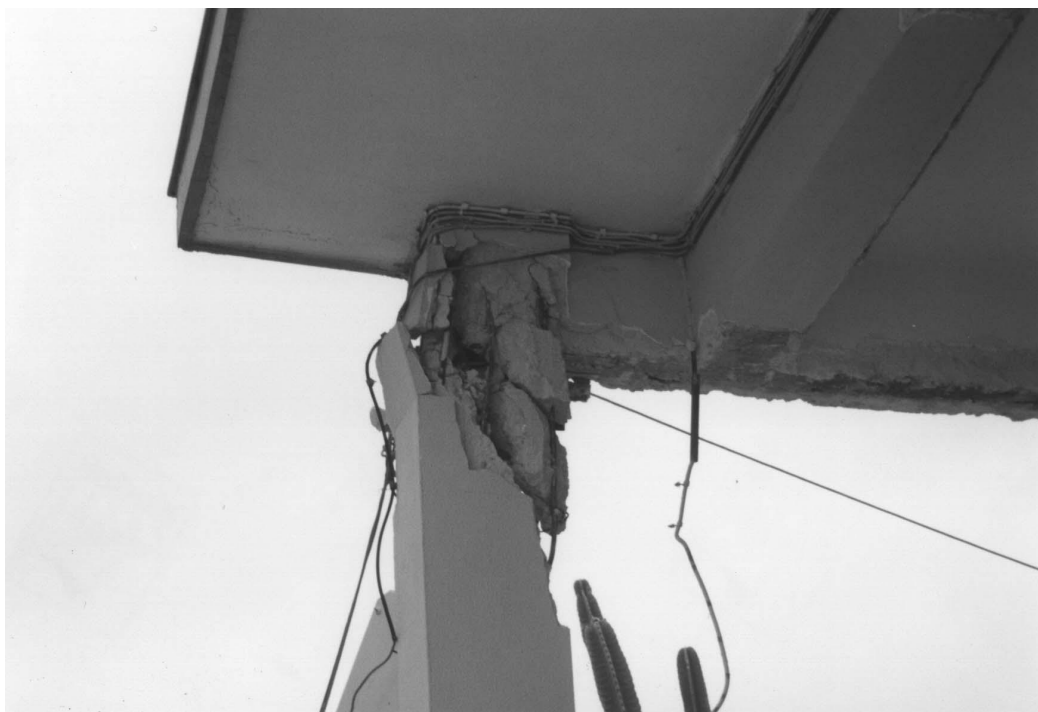
ΕΙΚΟΝΑ 3

Όμοια με προηγουμένως και σε ένα άλλο κτίριο οι εξωτερικοί κόμβοι είχαν υποστεί σοβαρές βλάβες σε σχέση με τους εσωτερικούς. Στην επόμενη εικόνα 3 παρατηρούμε έναν εξωτερικό γωνιακό κόμβο ενός κτιρίου στον οποίο έχουμε συντριβή του σκυροδέματος στην κάτω παρειά του και λύγισμα των διαμηκών ράβδων του υποστύλωματος. Είναι φανερή η έλλειψη πύκνωσης των συνδετήρων στην περιοχή αυτή.

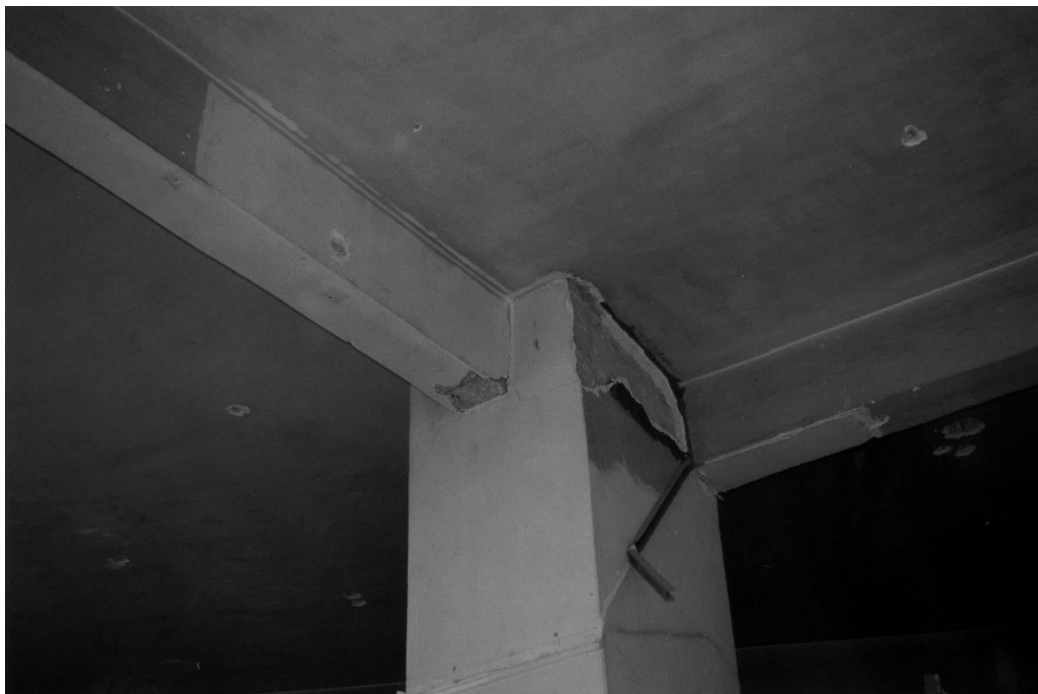
ΕΙΚΟΝΑ 4

Στην εικόνα 4 η οποία δείχνει έναν εσωτερικό κόμβο του ίδιου κτιρίου δεν παρατηρήθηκε καμία βλάβη σε αυτόν παρά μόνο μια μερική αποκόλληση του επιχρίσματος

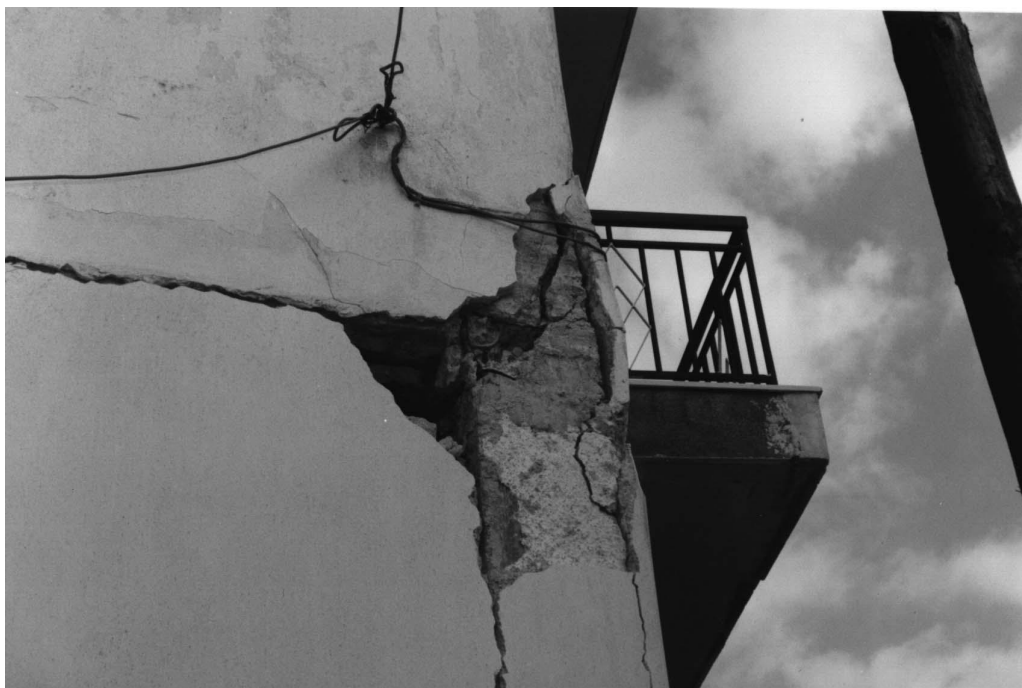
ΕΙΚΟΝΑ 5

Τέλος στην επόμενη εικόνα 5 δείχνουμε μια βλάβη σε έναν εξωτερικό γωνιακό κόμβο ενός αλλού κτιρίου. Οι ρωγμές που δημιουργήθηκαν οφείλονται κατά κύριο λόγο στον εσωτερικό εφελκυσμό που αναπτύχθηκε κατά την έντονη σεισμική διέγερση. Η τελευταία προκάλεσε έντονη αύξηση των δυνάμεων εκτροπής οι οποίες αναπτύσσονται στο εσωτερικό του κόμβου λόγω απότομης αλλαγής διεύθυνσης των εσωτερικών δυνάμεων των μελών που συντρέχουν σε αυτόν[1].
