Ο ΣΕΙΣΜΟΣ ΤΗΣ 9ης ΣΕΠΤΕΜΒΡΙΟΥ 1999 ΣΤΗΝ ΑΘΗΝΑ

**ΚΩΤΣΟΒΟΣ ΓΕΡΑΣΙΜΟΣ
ΔΑΜΟΥΛΙΑΝΟΣ ΙΩΑΝΝΗΣ**

Η παρούσα εργασία σκοπό έχει να εξετάσει τον τρόπο αστοχίας των κατασκευών και να εντοπίσει τα τυχόν αίτια που οδήγησαν σε αυτές. Οι κατασκευές που μελετήθηκαν είναι από τις περιοχές Μενιδίου, Άνω λιοσίων, Μεταμόρφωσης και των Θρακομακεδόνων

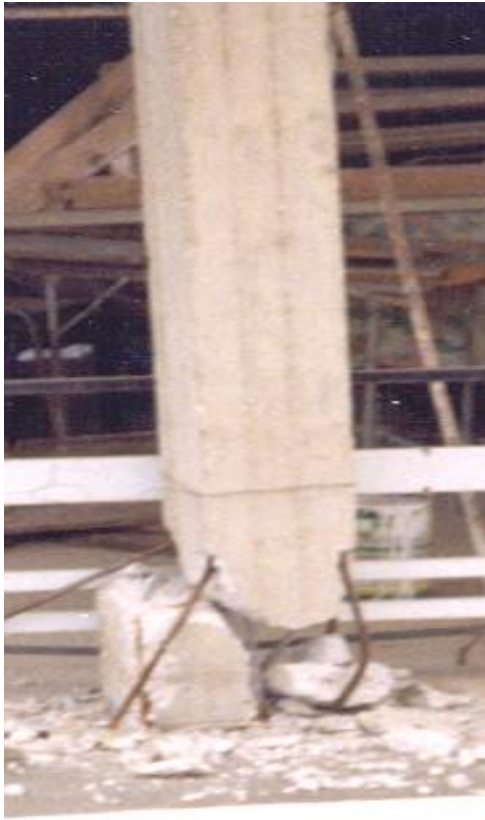
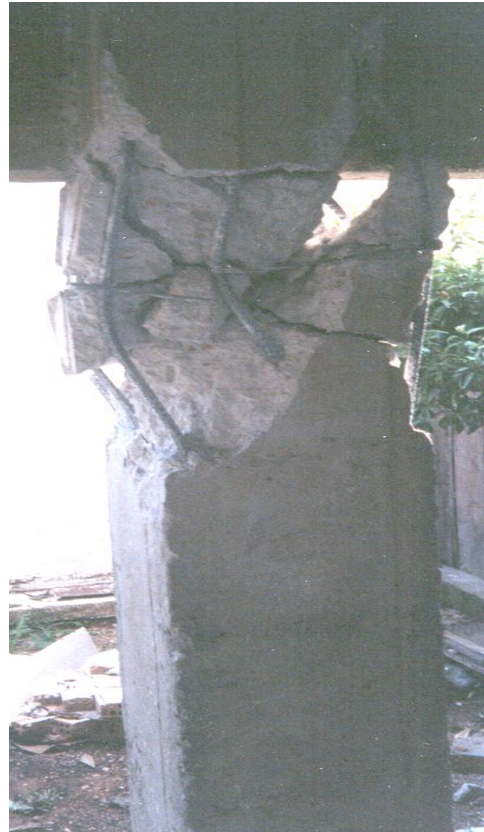
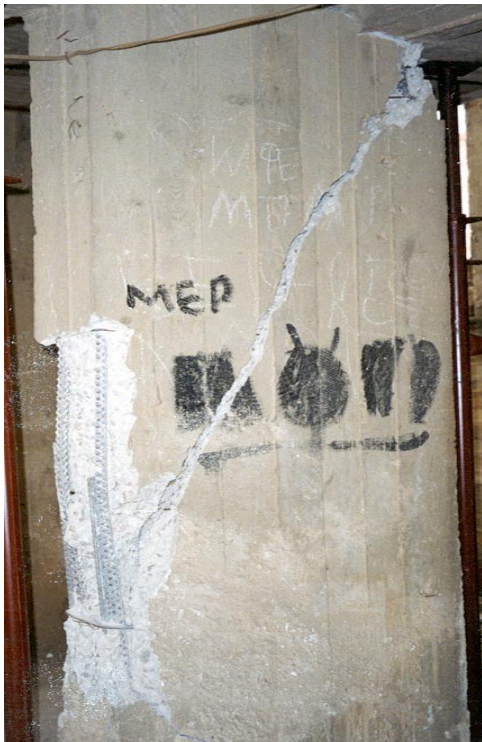
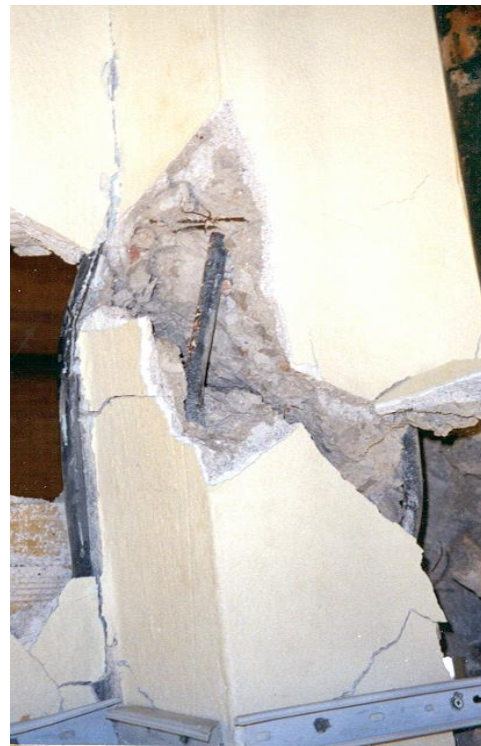
- Έλλειψη εγκάρσιου οπλισμού (συνδετήρες)

Παρατηρήθηκε είτε απουσία εγκάρσιου οπλισμού είτε ανεπάρκεια για τον σχηματισμό ενός στερεού κλωβού οπλισμού. Τυπικά παραδείγματα αστοχιών τέτοιου τύπου φαίνονται στις παρακάτω φωτογραφίες από την περιοχή του Παλαιού Μενιδίου Αττικής. Σε αυτές διακρίνονται καθαρά μεγάλα μήκη διαμήκη οπλισμών χωρίς συνδετήρες. Αποτέλεσμα αυτών ήταν η αδυναμία του στοιχείου να παραλάβει την τέμνουσα δύναμη και τελικά να αστοχήσει ψαθυρά.

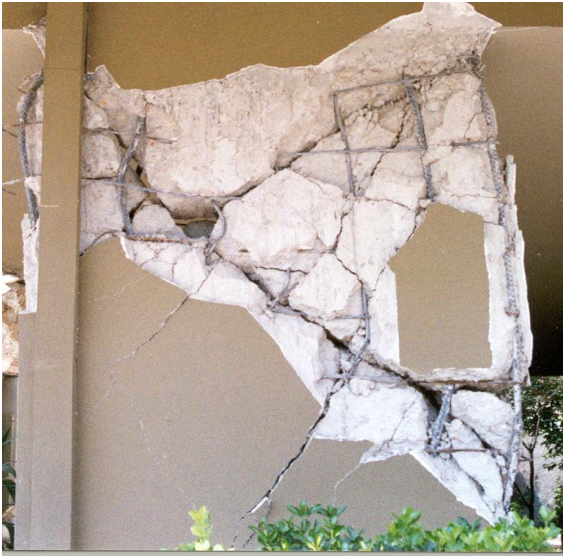
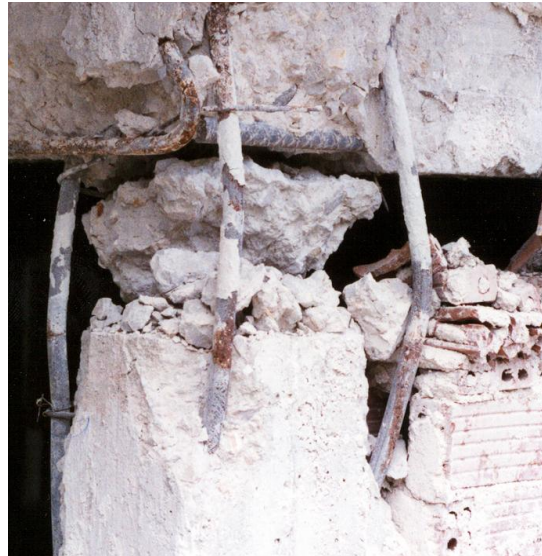
Κακή σκυροδέτηση και ποιότητα σκυροδέματος

Στα δομικά στοιχεία παρατηρήθηκε ότι το σκυρόδεμα είχε μεγάλα κενά και σε πολλές περιπτώσεις δεν ήταν σε επαφή με τον οπλισμό. Επίσης πολλές φορές το σκυρόδεμα είχε στο εσωτερικό του ξένα σώματα όπως αφρολέξ, τούβλα κ.α. Τέλος σε στοιχεία που είχαν αστοχήσει παρατηρήθηκε ότι το σκυρόδεμα έχει θρηματοποιηθεί, γεγονός που υποδηλώνει την κακή ποιότητα ή την χαμηλή αντοχή του σκυροδέματος. Στις παρακάτω φωτογραφίες φαίνονται παραδείγματα τετοιών κατασκευών.

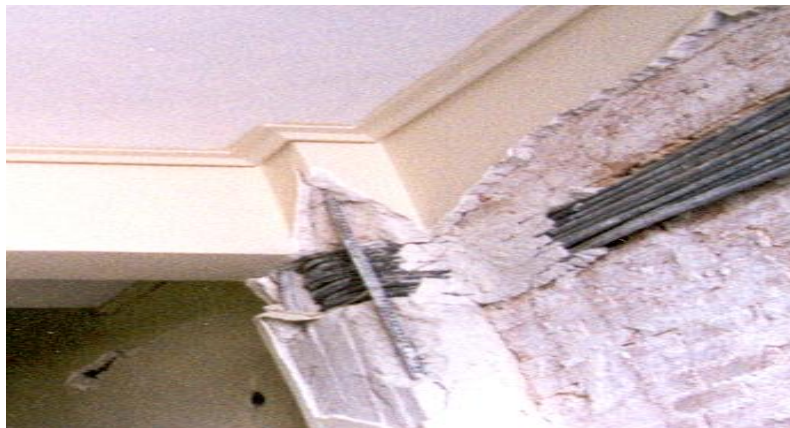
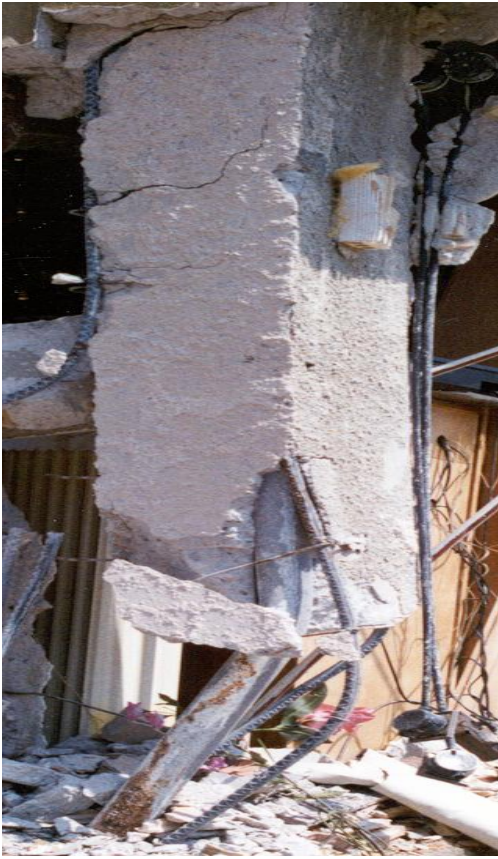
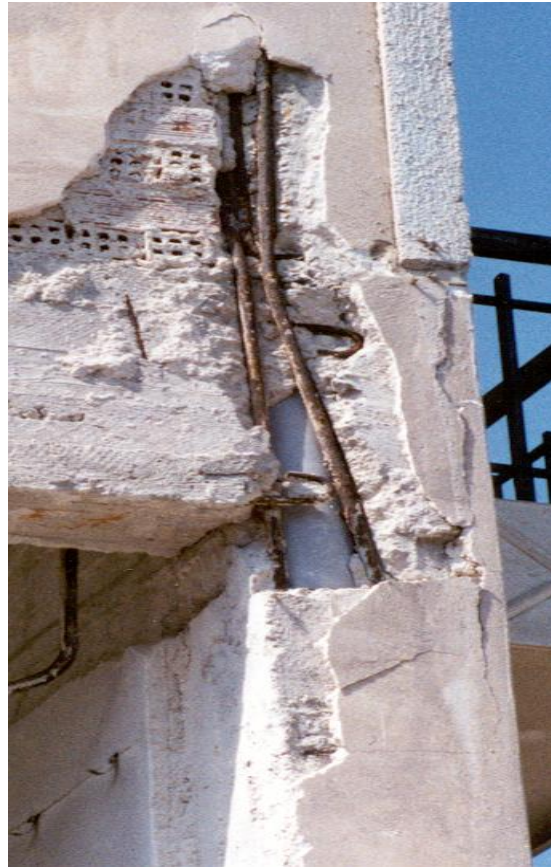
- Εσφαλμένη τοποθέτηση υδραυλικών και ηλεκτρικών εγκαταστάσεων.

Σε πολλές περιπτώσεις παρατηρήθηκε ότι οι υδροροές ήταν ενσωματωμένες στα κατακόρυφα δομικά στοιχεία. Επίσης οι ηλεκτρολογικές εγκαταστάσεις διέρχονταν μέσα από τους οπλισμούς των δοκών και των υποστυλωμάτων.

Όπως φαίνεται από την κατάσταση των στοιχείων τα αποτελέσματα των κακοτεχνιών αυτών ήταν καταστροφικά και πολλές φορές οδήγησαν στην κατάρρευση της κατασκευής.

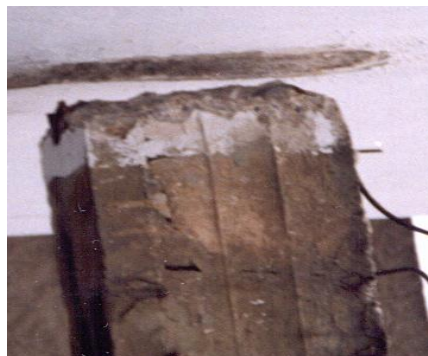
- Έλλειψη μονολιθικότητας στις περιοχές των κόμβων.

Σε μερικές περιπτώσεις παρατηρήθηκε έλλειψη επαρκούς αγκύρωσης των στοιχείων

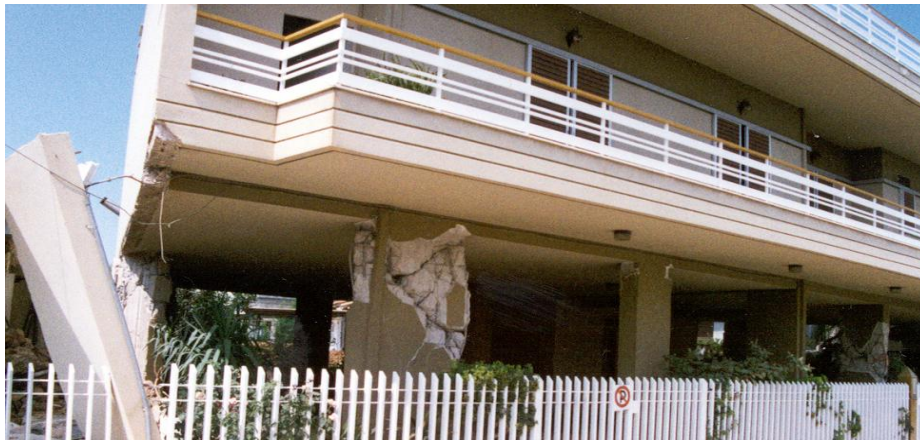
Οι βλάβες που παρατηρήθηκαν είναι κυρίως στα κατακόρυφα στοιχεία των χαμηλοτέρων ορόφων κυρίως του ισόγειου. Επισημαίνεται ότι οι συντριπτική πλειοψηφία των βλαβών είναι επισκευάσιμες. Κοινά χαρακτηριστικά κτιρίων που τα στοιχεία τους υπέστησαν βλάβες είναι η ασύμμετρη κατανομή της δυσκαμψίας σε κάτοψη (πχ έκκεντρη τοποθέτηση κλίμακας) και η ύπαρξη πυλωτής.

Στη φωτογραφία φαίνεται χαρακτηριστικό παράδειγμα τέτοιας κατασκευής. Παρατηρούμε ότι στο δεξί μισό έχουν συγκεντρωθεί δύσκαμτα στοιχεία κατά τον ένα άξονα ενώ στο αριστερό μισό δύσκαμτα κατά τον άλλο.

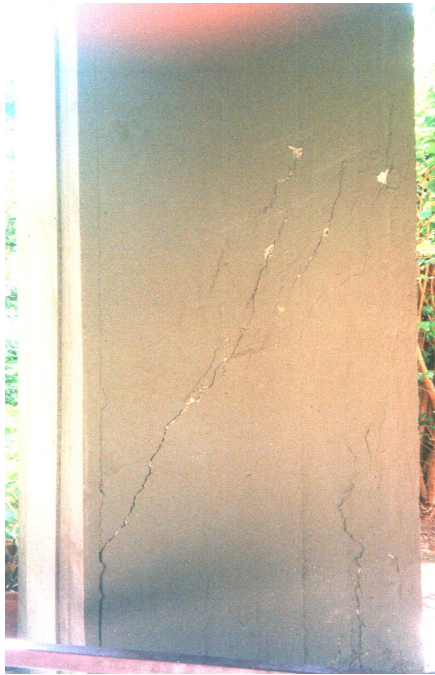
Φ1

Στις φωτογραφίες Φ(1,2) βλέπουμε δυο τοιχεία στο ισόγειο κατοικίας στο Καστρί. Η κατοικία έχει πυλωτή καθώς και ασύμμετρη κατανομή δυσκαμψιών σε κάτοψη. Και στις δύο περιπτώσεις παρατηρούμε ότι τα στοιχεία έχουν αστοχήσει σε διάτμηση περί την μέση τους. Η κατασκευή λόγω της κατανομής των συνδετήρων φαίνεται να είναι σχεδιασμένη με τους παλαιούς κανονισμούς. Το γεγονός αυτό όμως δεν μπορεί να αποτελέσει αίτιο αστοχίας του στοιχείου αφού αυτό έχει αστοχήσει περί την μέση, η οποία δεν θεωρείται από τους νέους κανονισμούς ως κρίσιμη περιοχή.

Συμπερασματικά εκτιμούμε ότι επιβάλλεται να σχεδιάζουμε τα κατακόρυφα στοιχεία με μια ισχυρή μέση ώστε η αστοχία όταν συμβαίνει σε αυτά να οφείλεται στην εξάντληση της καμπτικής αντοχής των άκρων και να είναι πλάστιμη.

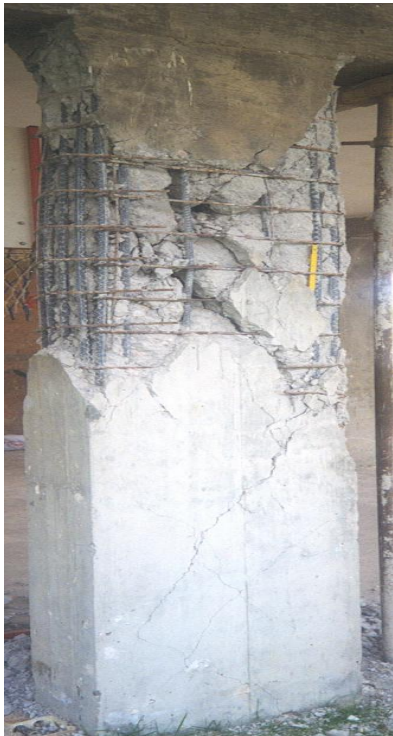
Φ.3
Άνω λίσσια
Παρνασού&Αταλαντις

Στις Φ(3,4,5) βλέπουμε υποστηλώματα από κατασκευές σχεδιασμένες με τους νέους κανονισμούς. Η κατανομή των συνδετήρων είναι αρκετά πυκνή λιγότερη από 20 εκ. Το γεγονός όμως αυτό δεν απέτρεψε την αστοχία. Παρατηρούμε επίσης ότι η διατμητική αστοχία έχει συμβεί πάλι στη μέση.

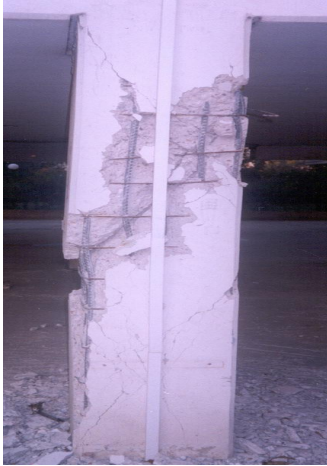
Φ.6 Μεταμόρφωση
Οδός Ψυχάρη

Στη συνέχεια παρατίθεται φωτογραφικό υλικό από στοιχεία κατοικιών σε περιοχές της Αθήνας που έπληξε ο σεισμός με τα προαναφερθέντα χαρακτηριστικά.

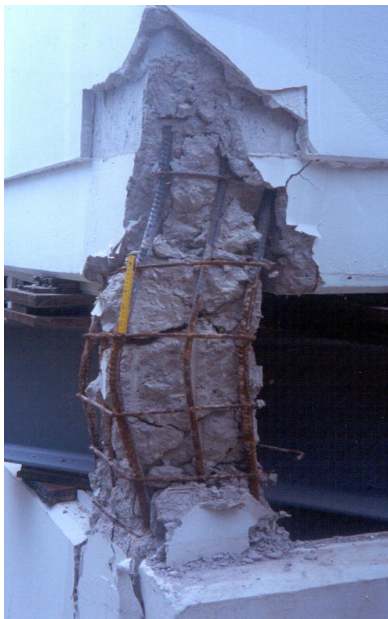
Φ.14 Θρακομακεδόνες

Ενδιαφέρον παρουσιάζουν επίσης οι κατασκευές με κοντά υποστηλώματα..Αυτά έχουν απολέσει πλήρως την φέρουσα ικανότητα τους(Φ.14,15,16)

Παρατηρούμε ότι παρά την πυκνή κατανομή των συνδετήρων δεν αποφεύχθηκε η αστοχία(ισχυρή διατμητική αστοχία περί την μέση).
