ΠΕΡΙΓΡΑΦΗ ΚΑΙ ΜΕΛΕΤΗ ΒΛΑΒΩΝ ΠΟΥ ΠΡΟΚΛΗΘΗΚΑΝ ΑΠΟ ΤΟ ΣΕΙΣΜΟ ΤΗΣ ΕΒΔΟΜΗΣ ΣΕΠΤΕΜΒΡΙΟΥ 1999 ΣΤΗΝ ΕΥΡΥΤΕΡΗ ΠΕΡΙΟΧΗ ΤΟΥ ΛΕΚΑΝΟΠΕΔΙΟΥ ΑΤΤΙΚΗΣ

ΑΓΓΕΛΙΚΗ ΤΣΙΤΣΗ
ΔΗΜΗΤΡΟΠΟΥΛΟΣ ΑΘΑΝΑΣΙΟΣ

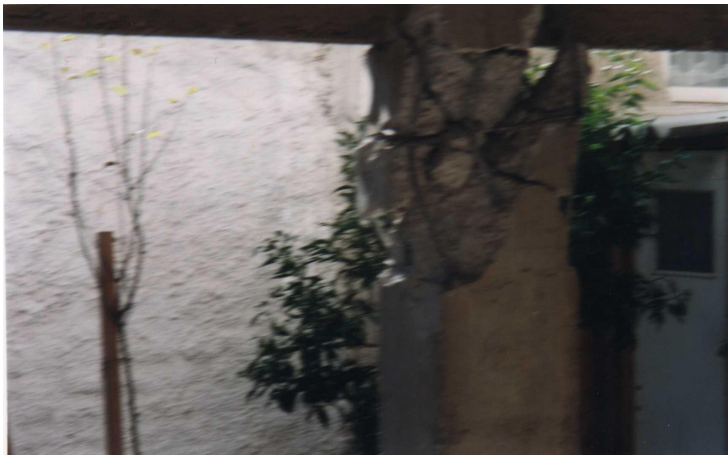
Φωτ.1

Από την μελέτη παρατηρήθηκε ότι στην συντριπτική πλειοψηφία των παλαιών κτιρίων (πριν το 1984) υπήρχε ανεπάρκεια συνδετήρων.Επίσης παρατηρήθηκε το γεγονός ότι στις κρίσιμες περιοχές των μελών δεν υπήρχε πύκνωση συνδετήρων

-ψηλά κάτω από το δοκάρι- με αποτέλεσμα εκεί να εμφανίζονται τα μεγαλύτερα προβλήματα της κατασκευής(Διόγκωση του μπετόν και λυγισμός των σιδήρων)

[φωτ.1,5] .Κατασκευαστικό λάθος το οποίο παρατηρήθηκε σε σχέση με τους συνδετήρες,ήταν η κακή στήριξη αυτών στα κατακόρυφα σίδερα,με αποτέλεσμα την συσσώρευση των συνδετήρων (κατά την έκχυση του σκυροδέματος) σε μεμονωμένα σημεία , όπως επίσης και η κακή περίσφιξη αυτών.

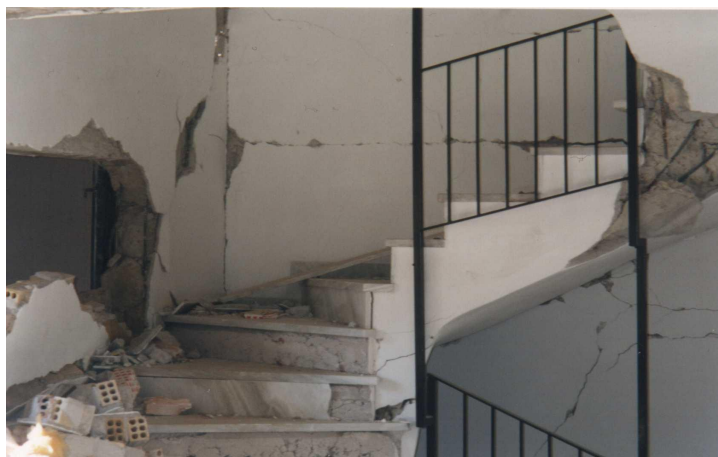
Φωτ.2

Στις σκάλες παρατηρήθηκαν ρωγμές στους αρμούς διακοπής εργασίας , οι οποίες όμως δεν έπαιξαν σημαντικό ρόλο στην καταπόνηση του κτιρίου . Μάλιστα οι σκάλες ήταν τα τμήματα της κατασκευής τα οποία στις περιπτώσεις μερικής κατάρρευσης των κτιρίων άντεξαν περισσότερο [φωτ.2] .

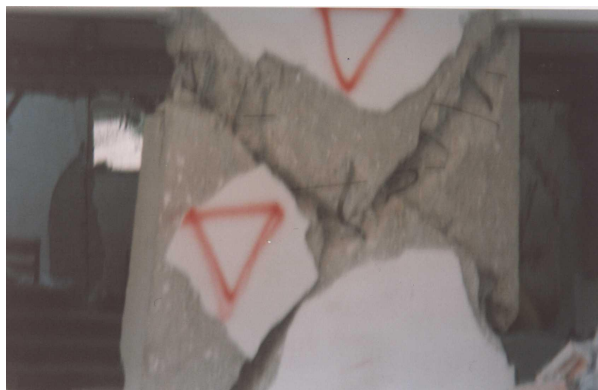
Φωτ.3

Από τα 65 κτίσματα , τα οποία μελετήθηκαν μόλις το 18% αυτών είχε και τοιχεία. Τα τοιχεία ήταν τα στοιχεία του σκελετού τα οποία υπέστησαν τις μεγαλύτερες ρωγμές από διάτμηση. Αυτές ήταν ψαθυρού χαρακτήρα και ήταν εν τέλει οι πιο σοβαρές. Οι ρωγμές ήταν λοξές και είχαν χιαστί μορφή [φωτ.3,4] .
