## ΒΛΑΒΕΣ ΣΕ ΚΟΜΒΟΥΣ ΟΠΛΙΣΜΕΝΟΥ ΣΚΥΡΟΔΕΡΜΑΤΟΣ, ΜΕΘΟΔΟΙ ΑΠΟΚΑΤΑΣΤΑΣΗΣ ΚΑΙ ΕΝΙΣΧΥΣΗΣ ΤΟΥΣ

ΑΡΜΠΙΡΟΣ ΒΑΣΙΛΗΣ

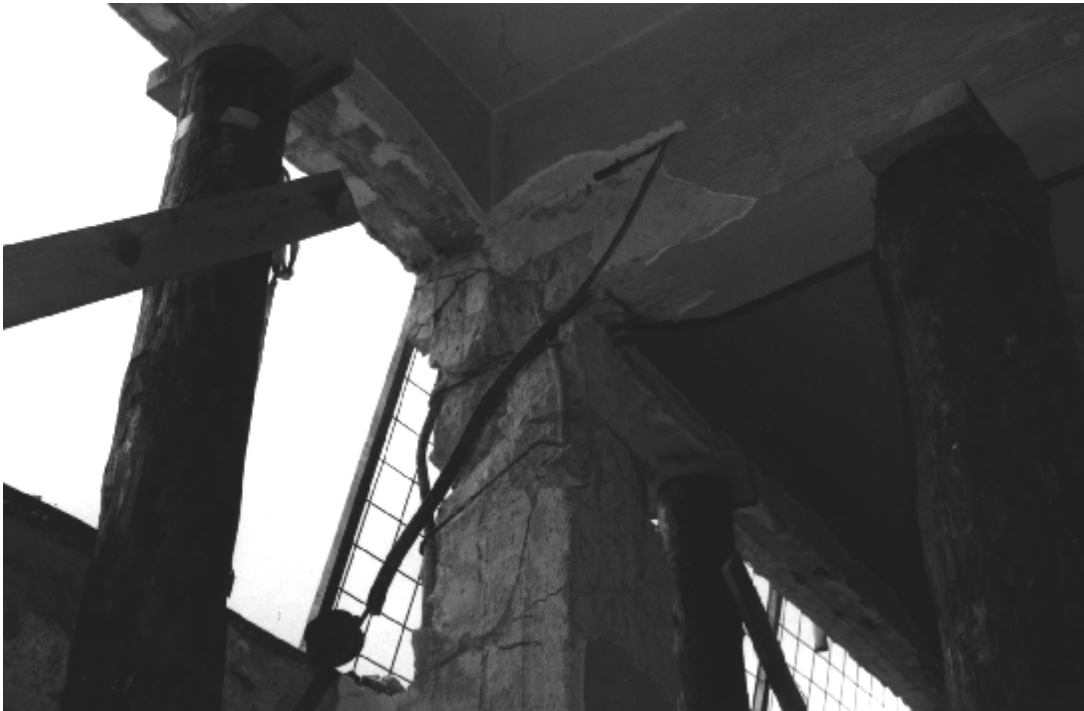
ΕΙΚΟΝΑ 1

Στην πιο κάτω φωτογραφία ( εικόνα 1) φαίνεται χαρακτηριστικά η επιπτώση του σεισμού σε ένα εξωτερικό κόμβο ενός κτιρίου. Σε αυτόν έχει προκληθεί λυγισμός των διαμήκων ράβδων, καθώς και συντριβή του σκυροδέματος. Είναι πρόφανης η έλλειψη πύκνωσης των συνδετήρων. Στη δεύτερη εικόνα, η κολώνα έχει χάσει τελείως την επαφή της με τις συντρέχουσες δοκούς, ενώ έχει σπάσει τόσο στην κορυφή της όσο και στο κάτω μέρος της, χάνοντας έτσι το ολόσωμο της σύνδεσης. Οι εικόνες ακολουθούν στην σελίδα 3. Τα ίδια φαινόμενα με την εικόνα 1 παρατηρούνται και στην εικόνα 3 η οποία ακολουθεί στη σελίδα 4.

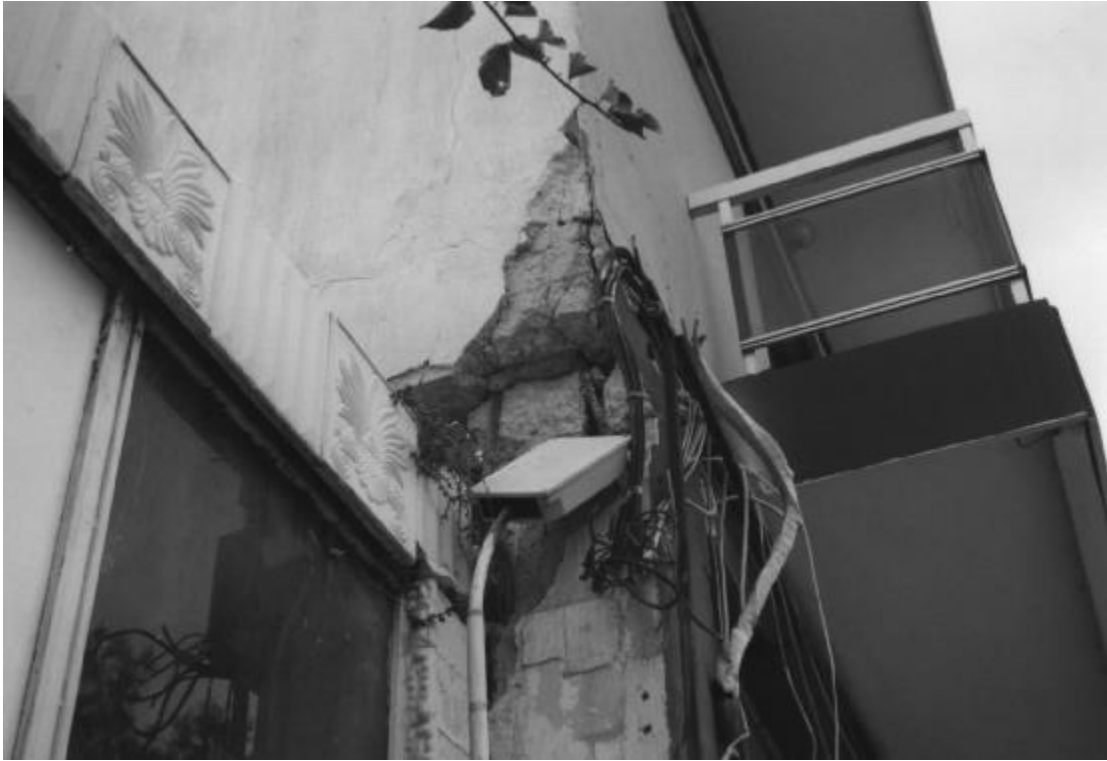
ΕΙΚΟΝΑ 4

Παρακάτω στις εικόνες 4 , 5 βλέπουμε το διαφορετικό βαθμό βλάβης τον οποίο έχουν υποστεί δυο κόμβοι του ίδιου κτιρίου, ένας εξωτερικός και ένας εσωτερικός. Ο εξωτερικός έχει υποστεί σοβαρές ζημιές με αποκόλιση του σκυροδέματος και λυγισμό των διαμήκων ράβδων ενώ ο εσωτερικός κόμβος δεν έχει υποστεί καμία ζημία.
