ΚΑΤΑΓΡΑΦΗ ΧΑΡΑΚΤΗΡΙΣΤΙΚΩΝ ΒΛΑΒΩΝ ΚΤΙΡΙΩΝ Ο.Σ. ΑΠΟ ΤΟ ΣΕΙΣΜΟ ΤΗΣ ΑΘΗΝΑΣ ΤΟ ΣΕΠΤΕΜΒΡΗ ΤΟΥ 1999

ΞΑΓΟΡΑΡΗΣ ΒΑΣΙΛΕΙΟΣ – ΛΑΟΥΡΔΕΚΗΣ ΑΘΑΝΑΣΙΟΣ

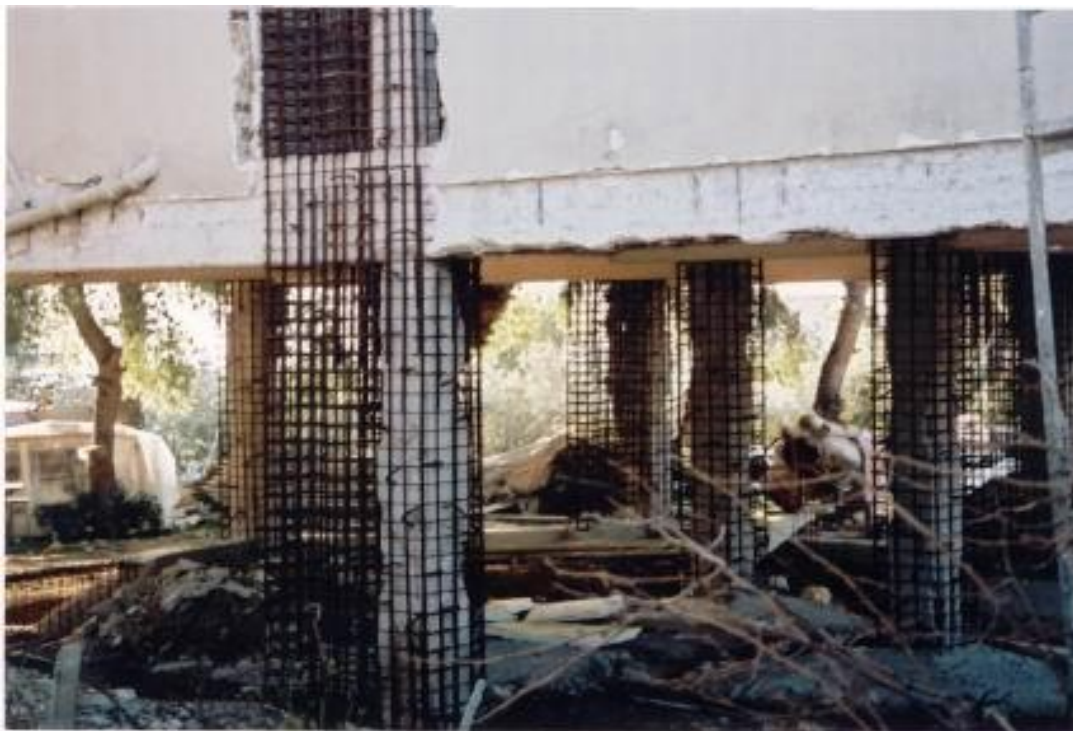
Φωτογραφία 1

- Τα κτίρια στην συντριπτική τους πλειοψηφία ήταν κίτρινα. Πράσινα κτίρια δεν μπορούσες πλέον να ξεχωρίσεις, γιατί είχαν επισκευασθεί άμεσα και δυο χρόνια μετά το σεισμό δεν είναι αναγνωρίσιμα.
- Έστω και σπάνια παρατηρήθηκαν κτίρια των οποίων ο φέρον οργανισμός δεν είχε τοιχώματα (φωτ.1). Η αιτία του φαινομένου αυτού ίσως πρέπει να αναζητηθεί στο γεγονός ότι οι προηγούμενοι κανονισμοί ενώ αναφέρονταν στη χρήση τοιχωμάτων, δεν ωθούσαν τόσο έντονα όσο οι νεότεροι τον μηχανικό προς την κατεύθυνση αυτή. Σ' αυτά τα κτίρια έγινε ενίσχυση μέρος της οποίας υλοποιήθηκε με μετατροπή ορισμένων υποστυλωμάτων σε τοιχώματα (αύξηση της διατομής με μανδύα).

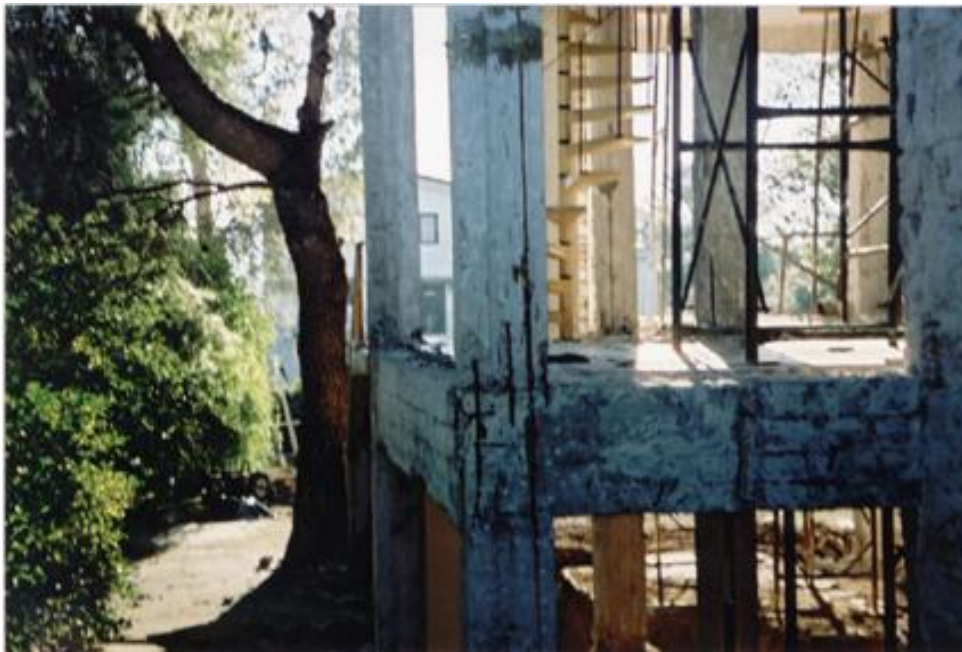
Φωτογραφία 2

- Οι ενισχύσεις που παρατηρήσαμε ήταν τύπου μανδύα αποκλειστικά (φωτ. 2). Αυτό οφείλεται στην έλλειψη εξειδικευμένου σε άλλους τρόπους ενίσχυσης (π.χ. χρήση FRP) προσωπικού αλλά και στην μη διαδεδομένη στη χώρα μας τεχνογνωσία που τους συνοδεύει.
- Τα μέλη του φέροντος οργανισμού που επλήγησαν από το σεισμό ήταν στην συντριπτική τους πλειοψηφία υποστυλώματα. Αυτό ήταν αναμενόμενο αφού κυρίως τα κατακόρυφα στοιχεία του Φ.Ο. είναι υπεύθυνα για την ανάληψη οριζοντίων δράσεων.

Η **καμπτική αστοχία** των υποστυλωμάτων εμφανίζεται στα άκρα τους, εκεί δηλαδή που η ροπή κάμψης μεγιστοποιείται (φωτ. 2). Οι ρωγμές που εμφανίζονται εξ' αιτίας της είναι σχεδόν οριζόντιες. Η καμπτική καταπόνηση είναι δυνατόν να προκαλεί απλώς βλάβη στη διατομή του μέλους, όχι αστοχία, όπως είναι για παράδειγμα η αστοχία του θλιβόμενου σκυροδέματος στις ακμές του υποστυλώματος, το γνωστό φάγωμα (φωτ. 3,φωτ.4).

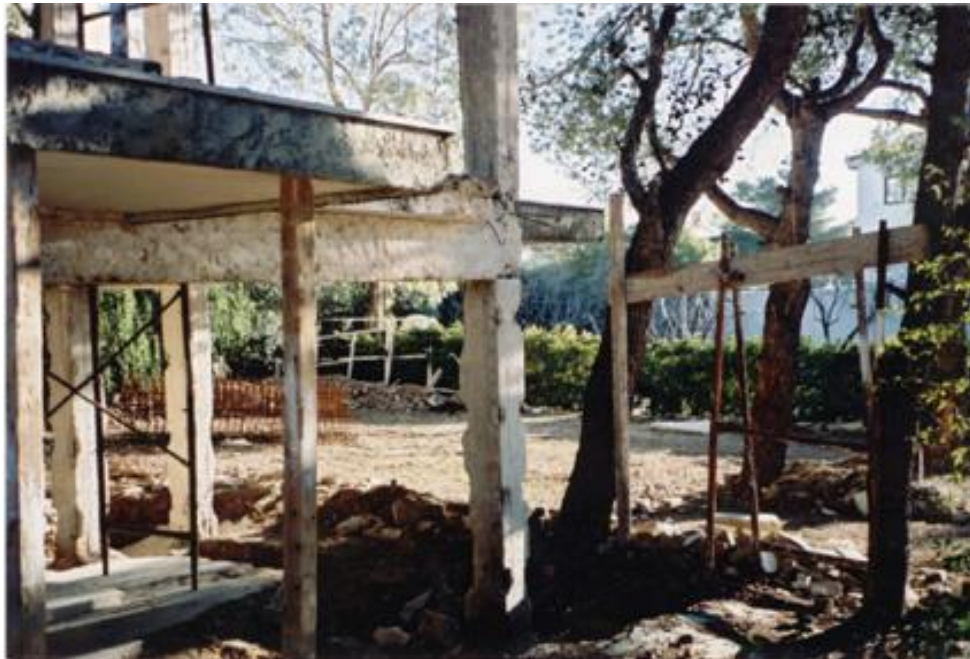
Φωτογραφία 4

Ένας χαρακτηριστικός τρόπος αστοχίας από καθαρή κάμψη που χρίζει ιδιαίτερης αναφοράς γιατί συναντάται κατά κόρον στις νεότερες πολυκατοικίες (δεκαετία '90) είναι αυτός των υποστυλωμάτων των **πυλωτών**. Μια τέτοια περίπτωση φαίνεται στην φωτογραφία 4. Εν συντομία αναφέρουμε ότι η διαφορετική δυσκαμψία του ισογείου και του τοιχοπληρωμένου 1^{ου} ορόφου έχει ως συνέπεια την επιπλέον καμπτική καταπόνηση του υποστυλώματος της πυλωτής. Επιπλέον καταπόνηση που δε λαμβάνεται υπ' όψη στην ανάλυση με τον H/Y, αφού στις συνηθισμένες μελέτες η τοιχοποιία παραλείπεται.

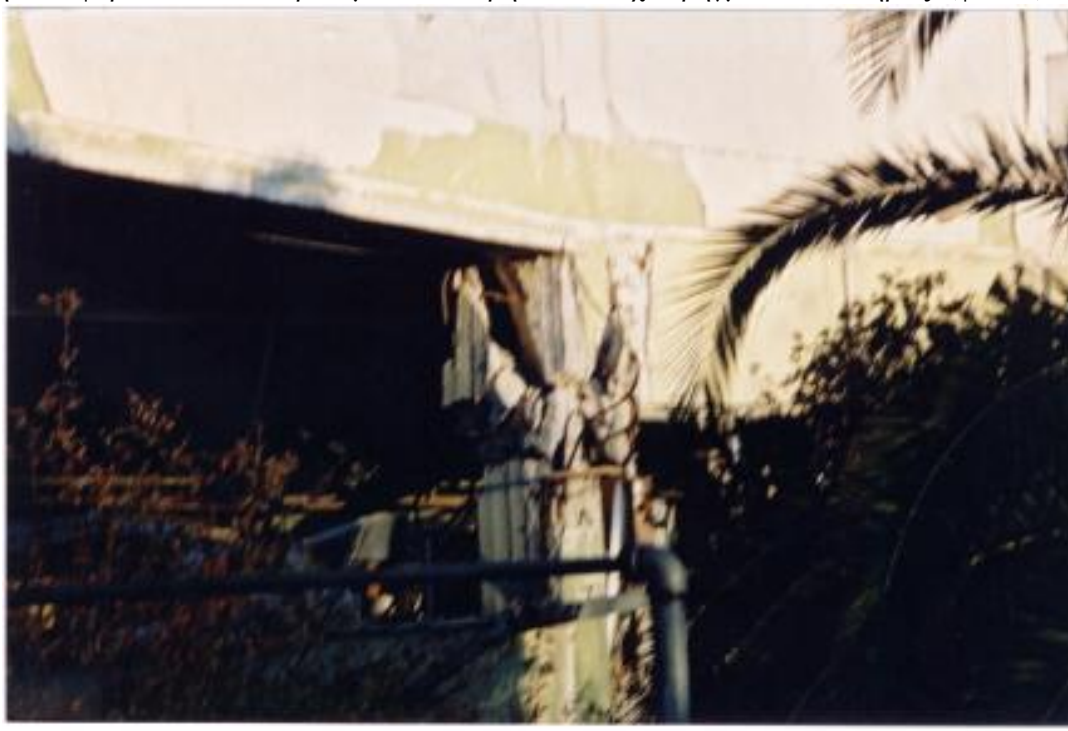
Φωτογραφία 5

Όταν η κάμψη συνδυάζεται με χαμηλή ποιότητα σκυροδέματος τότε κατακερματίζεται και το σκυρόδεμα του πυρήνα της διατομής, δηλαδή μεταξύ των ράβδων οπλισμού, και μάλιστα για ένα σχετικά μεγάλο εύρος του ύψους του υποστυλώματος. Επομένως τέτοιου είδους βλάβη είναι ενδεικτική χρήσης σκυροδέματος μικρής αντοχής (φωτ. 6). Το ίδιο συμβαίνει και όταν η κάμψη συνοδεύεται από ισχυρή θλιπτική δύναμη με την διαφορά ότι το σκυρόδεμα του πυρήνα δεν έχει ρηγματωθεί πλήρως (φωτ. 5).

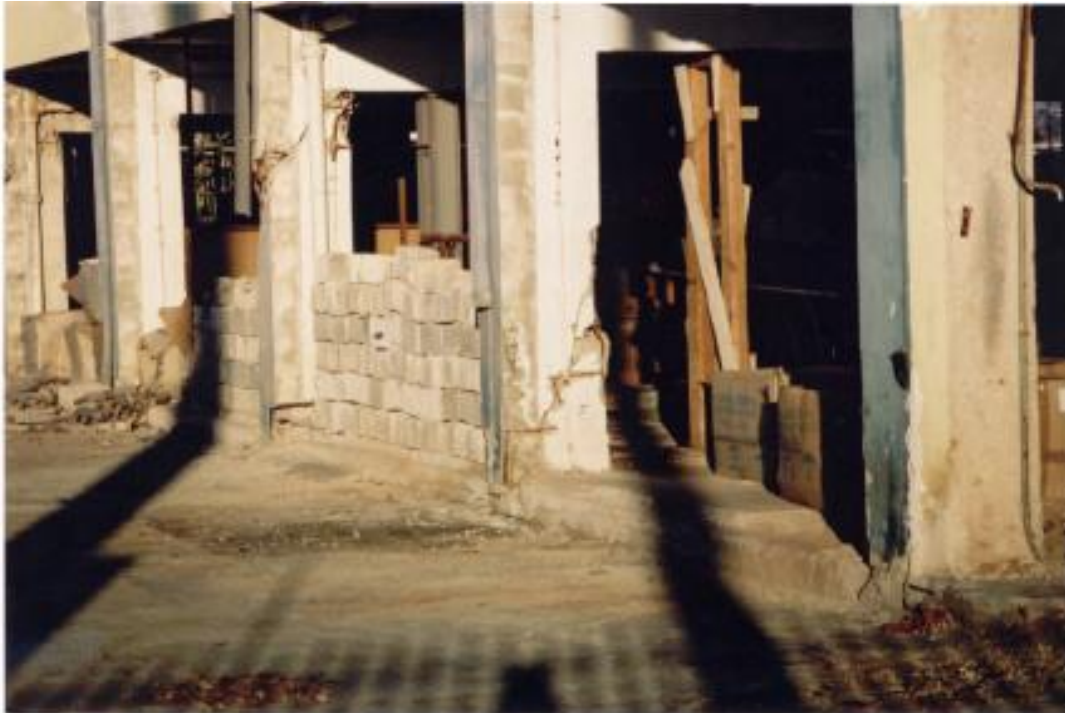
Φωτογραφία 7

Η **διατμητική αστοχία** εμφανίζεται σε οποιαδήποτε θέση του ύψους του υποστυλώματος και αυτό γιατί η τέμνουσα είναι σταθερή κατά μήκος του. Το εύρος τέτοιων ρωγμών, δεδομένου ότι δεν οφείλονται ταυτόχρονα και σε κάμψη, είναι μικρό. Η κλίση τους εξαρτάται από το μέγεθος της αξονικής δύναμης που καταπονεί το μέλος. Έτσι για μικρή θλιπτική δύναμη οι ρωγμές έχουν κλίση σχεδόν 45° (φωτ.7). Όταν η θλιπτική δύναμη είναι μεγάλη τότε η ρωγμή τείνει να γίνει κατακόρυφη (φωτ.8).

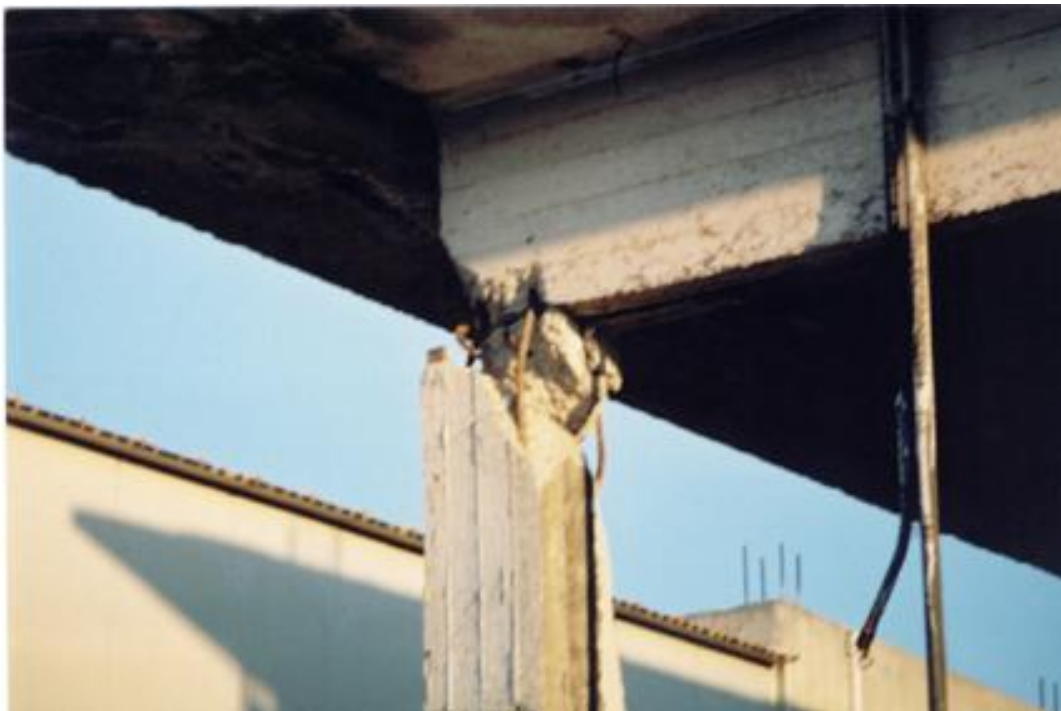
Φωτογραφία 9

Η **καμπτοδιατμητική αστοχία** παρουσιάζεται στα άκρα των υποστυλωμάτων όπου καθοριστική είναι η μεγιστοποίηση της ροπής κάμψης (φωτ. 9). Σε αντίθεση με τις διατμητικές ρωγμές το εύρος τους είναι μεγάλο. Αυτό είναι που τις ξεχωρίζει από τις διατμητικές που συμβαίνουν στα άκρα και όχι η κλίση τους, η οποία είναι σχεδόν 45° .

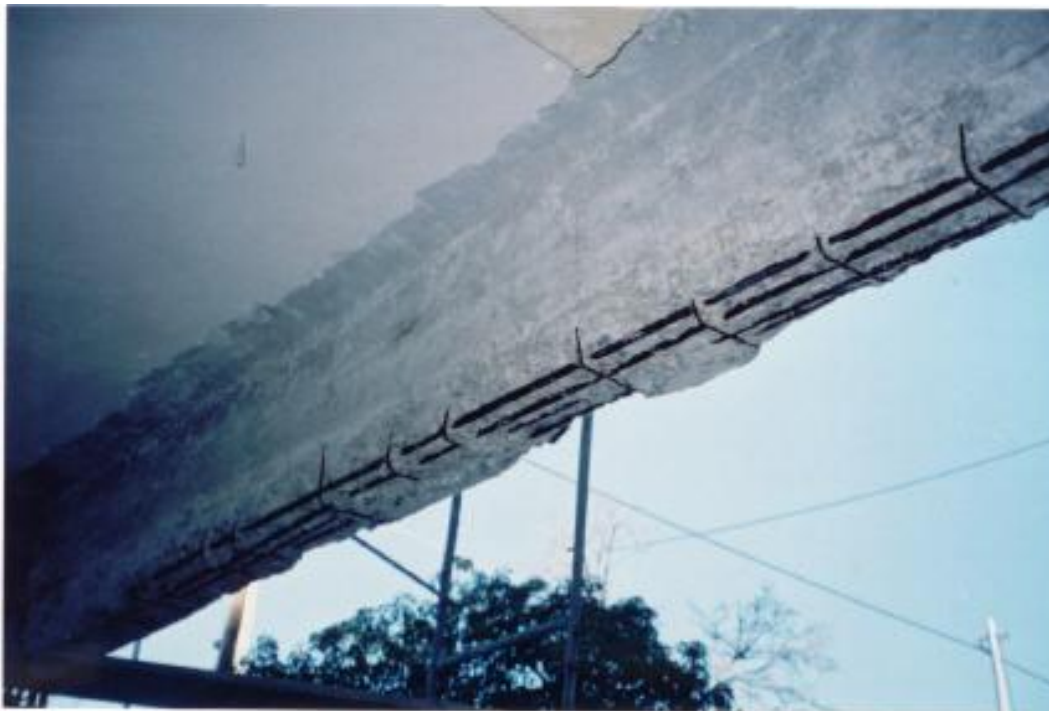
Φωτογραφία 10

Στα δοκάρια των κατασκευών που παρατηρήσαμε δεν εντοπίστηκαν σοβαρές αστοχίες, γι' αυτό και δεν ακολουθεί ιδιαίτερη αναφορά. Μια από τις συνηθισμένες βλάβες που παρατηρήσαμε ήταν η ολοκληρωτική αποκόλληση της επικάλυψης οπλισμού στο κάτω πέλμα των δοκαριών (φωτ.10). Η φωτογραφία αυτή είναι ενδεικτική του ανεπαρκούς ποσοστού οπλισμού διάτμησης που πολλές φορές χαρακτηρίζει παλαιότερες κατασκευές.

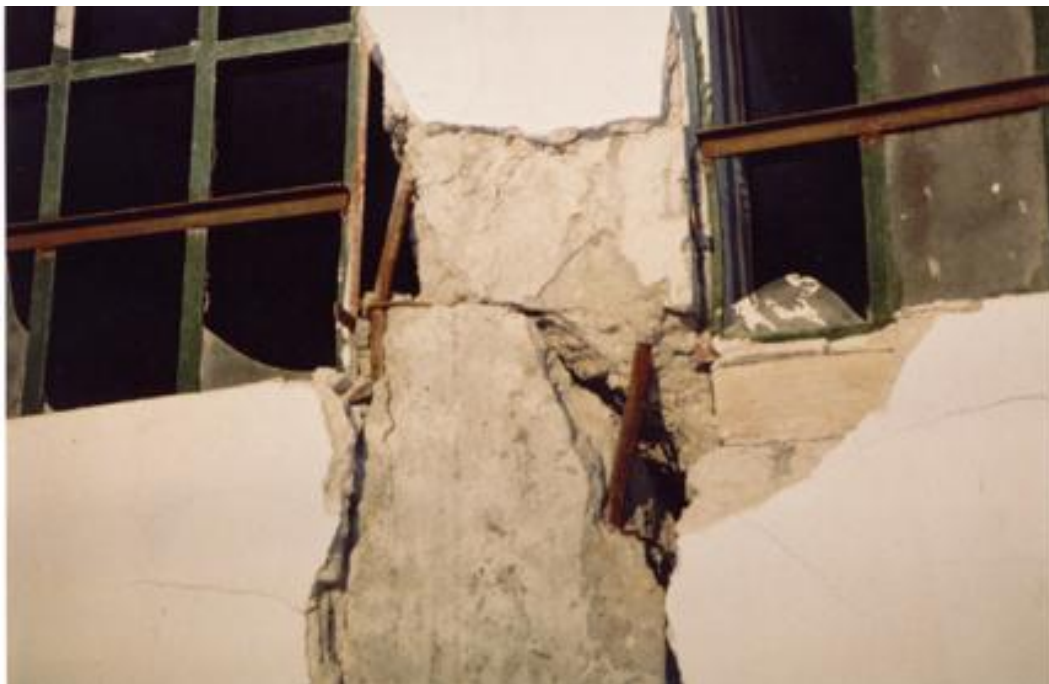
Φωτογραφία 11

Πρόκειται για μέλη με μικρό λόγο διάτμησης $M / (V * h)$. Αυτό έχει σαν αποτέλεσμα την αστοχία τους σε διάτμηση. Μάλιστα η διατμητική αστοχία οφείλεται πολύ συχνά σε αστοχία των θλιβόμενων διαγωνίων του σκυροδέματος. Γι' αυτό, τότε, το πρόβλημα δε λύνεται με αύξηση του οπλισμού. Επιπλέον αυτής της εγγενούς τρωτότητάς τους πολύ συχνά υποδιαστασιολογούνται κατά την ανάλυση, αφού λαμβάνονται υπ' όψη με το πλήρες τους ύψος (όταν δημιουργούνται από τοιχοποιία εκατέρωθέν τους) και κατά συνέπεια σχεδιάζονται για μικρότερη από την πραγματική

τέμνουσα δύναμη. Για την κλίση των διατμητικών ρωγμών ισχύουν τα ίδια με αυτά των κοινών υποστυλωμάτων. Παραδείγματα αστοχίας κοντών υποστυλωμάτων φαίνονται στις παρακάτω φωτογραφίες. (φωτ. 11, 12, 13)

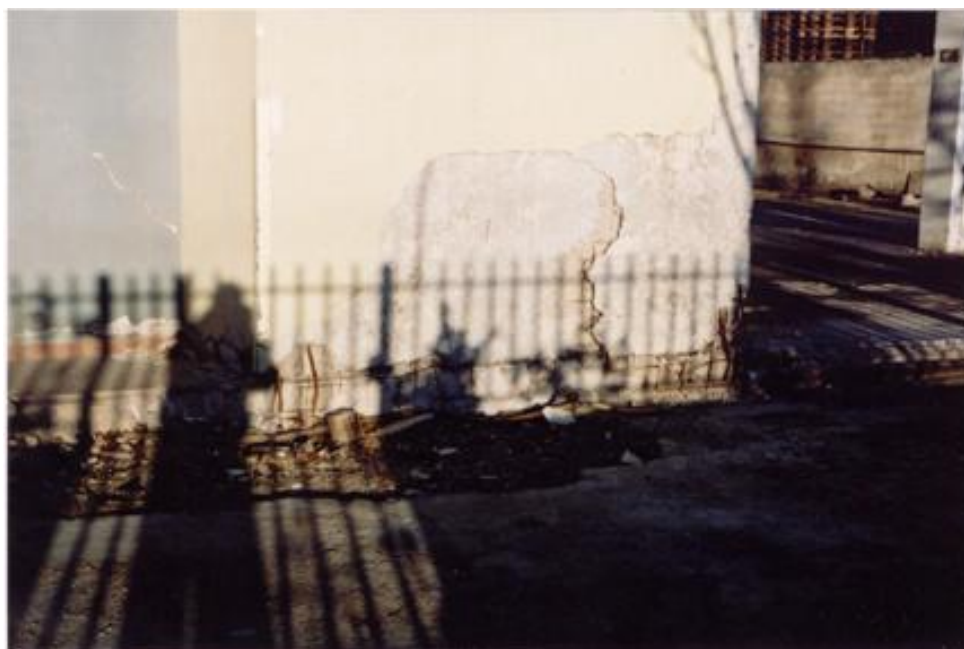
- Ελαφρύς σπλισμός και στις δύο διευθύνσεις (φωτ. 14).
- Μη ενισχυμένα άκρα (φωτ. 14).
- Ανακριβής προσομοίωση των μελών αυτών στην ανάλυση.

Η αστοχία τους μπορεί να είναι είτε καμπτική είτε διατμητική, όπως δείχνεται στις φωτογραφίες 14 και 15 αντίστοιχα. Στη 15 φαίνεται η περίπτωση μιας μη διαμπερούς ρωγμής. Οι ρωγμές των τοιχωμάτων ακόμα και όταν δε συνοδεύονται από τον κατακερματισμό του σκυροδέματος οδηγούν στην απώλεια του μεγαλύτερου ποσοστού της αντοχής του μέλους. (Κάτω Φωτογραφία 14)

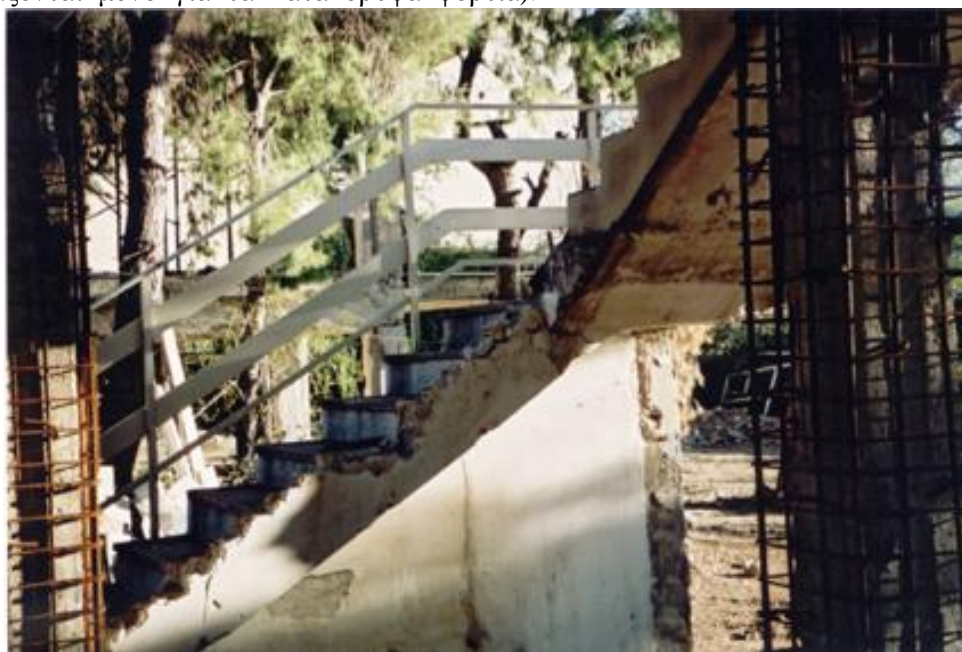
Φωτογραφία 16

Δεν παρατηρήσαμε σοβαρές βλάβες στις σκάλες παρά μόνο ρωγμές μικρής έκτασης. Στη φωτογραφία 13 απεικονίζεται μια τέτοια περίπτωση. Είναι χαρακτηριστικό ότι τοιχώματα δε χρησιμοποιούνται ούτε στη στήριξη της σκάλας ούτε κοντά σ' αυτή. Αυτό έχει ως αποτέλεσμα η σκάλα να παραλαμβάνει μεγάλη σεισμική δύναμη για την οποία στις συνηθισμένες μελέτες αγνοείται (Οι σκάλες σχεδιάζονται μόνο για τα κατακόρυφα φορτία).
