ΠΕΡΙΓΡΑΦΗ ΒΛΑΒΩΝ ΚΑΙ ΤΡΟΠΟΣ ΕΝΙΣΧΥΣΗΣ ΤΟΥ 9^{ου} ΔΗΜΟΤΙΚΟΥ ΣΧΟΛΕΙΟΥ ΙΛΙΟΥ ΜΕ ΑΦΟΡΜΗ ΤΟ ΣΕΙΣΜΟ ΤΗΣ 7/9/1999.

ΑΝΤΩΝΟΠΟΥΛΟΥ ΕΛΕΝΗ – ΣΤΑΥΡΟΥ ΕΥΔΟΞΙΑ

Περίληψη

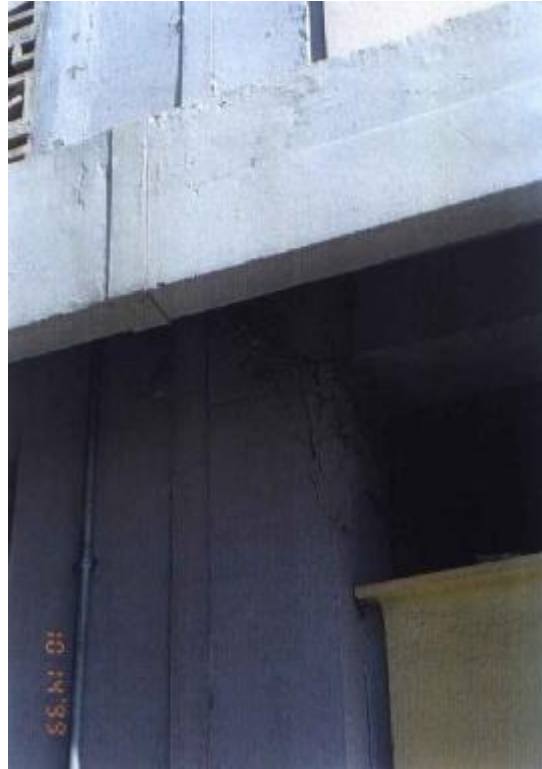
-Φ 4 -

Αξίζει να αναφερθεί ότι το συγκεκριμένο διδακτήριο είχε παρουσιάσει βλάβες και στο σεισμό του 1981. Ειδικότερα, είχαν εμφανισθεί χιαστί ρηγματώσεις στα περισσότερα από τα φέροντα κοντά υποστρώματα, οι οποίες επισκευάστηκαν τοπικά με ρητινενώσεις.(Φ4,Φ5)

Οι χιαστί ρηγματώσεις εμφανίστηκαν στα ίδια σημεία που είχαν γίνει ρητινενώσεις μετά το σεισμό του 1981.(Φ4,Φ5,Φ7)

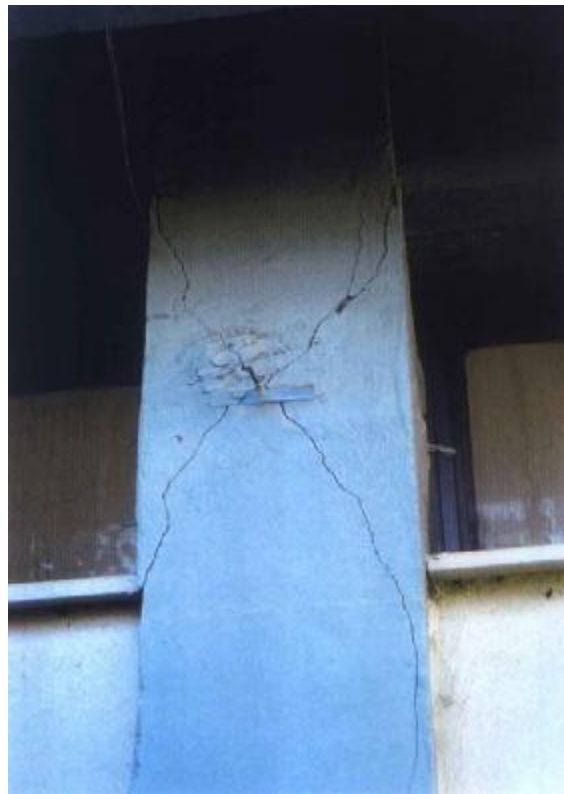
-Φ 5 -

1) Συστηματικές χιαστί ρηγματώσεις, σχεδόν σε όλα τα κοντά υποστρώματα της εξωτερικής κιονοστοιχίας τόσο στο τμήμα (IV), όσο και στο τμήμα (II) και στους δύο ορόφους.(Φ5,Φ6)

3) Η ύπαρξη φεγγιτών προκάλεσε τη δημιουργία κοντών υποστυλωμάτων και την εμφάνιση υψηλών διατμητικών εντάσεων σε αυτά, οι οποίες οδήγησαν σε διατμητικές αστοχίες γενικής έκτασης και συστηματικού χαρακτήρα.

- Αποκατάσταση με μανδύες μικρού πάχους (5-7cm) από μη συρρικνούμενο σκυρόδεμα (τύπου EMACO) των σπασμένων από διάτμηση στύλων. (Φ11,Φ12) Η αποκατάσταση έγινε από δοκό οροφής μέχρι δάπεδο χωρίς τη διασφάλιση πλαισιακής λειτουργίας με οπλισμούς διαμπερείς από όροφο σε όροφο μέχρι θεμελίωσης. Στις κορυφές ορισμένων στύλων και πριν τη χύτευση του μανδύα ενσωματώθηκε μεταλλική κατασκευή από γωνιακά ελάσματα και οριζόντιες λάμες ανά ζεύγη, για λόγους περίσφιξης. (Φ13)
- Κατασκευή νέων τοιχείων από οπλισμένο σκυρόδεμα πάχους 20cm, τα οποία εκτείνονται από τη θεμελίωση μέχρι την οροφή 1^{ου} ορόφου και καλύπτουν τους αντίστοιχους φεγγίτες.(Φ14)
- Απελευθέρωση όλων των στύλων στους οποίους αντιστοιχούν φεγγίτες, σε όλο το ύψος, με αρμούς από τις τοιχοποιίες με κόψιμο και του κατωκασίου από οπλισμένο σκυρόδεμα.

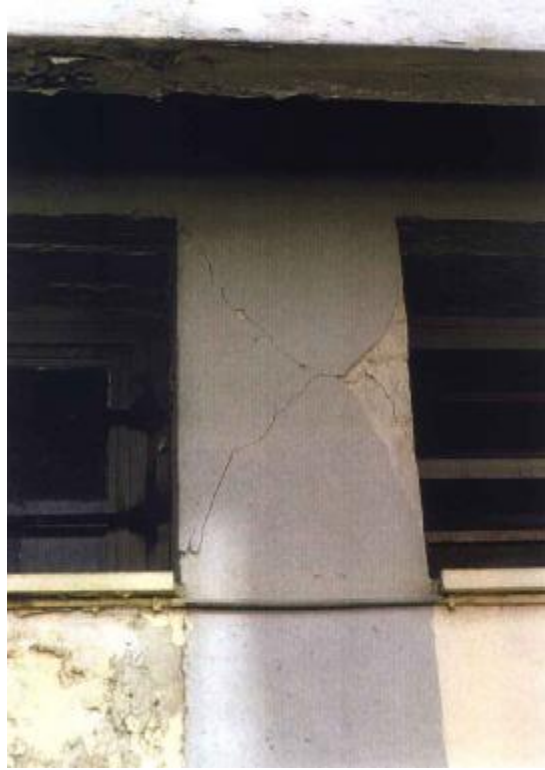
-Φ 6 -

Στις περισσότερες περιπτώσεις υπάρχει και οριζόντια ρηγμάτωση στη βάση των κοντών υποστρωμάτων στη στάθμη των πρεκιών κάτω από τους φεγγίτες.

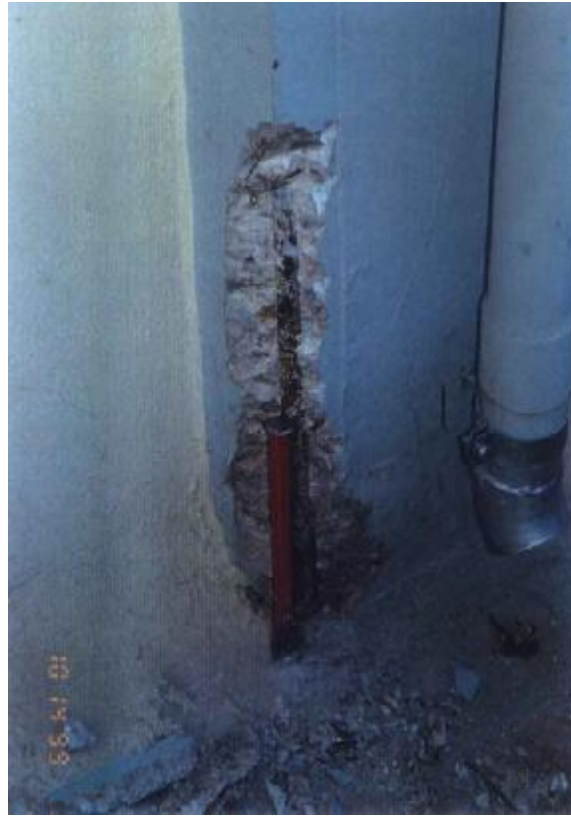
-Φ 8 -

2) Οξειδωση των ράβδων οπλισμού στη βάση τριών τουλάχιστον υποστυλωμάτων που αποκαλύφθηκαν στην εξωτερική κιονοστοιχία της βορινής πλευράς του τμήματος (II). Σημειώνεται η μεγάλη απόσταση των συνδετήρων στη βάση των στύλων. Από τις αποκαλύψεις εκτιμάται ότι το φαινόμενο της οξειδωσης έχει επεκταθεί και σε περισσότερα υποστυλώματα.(Φ8)

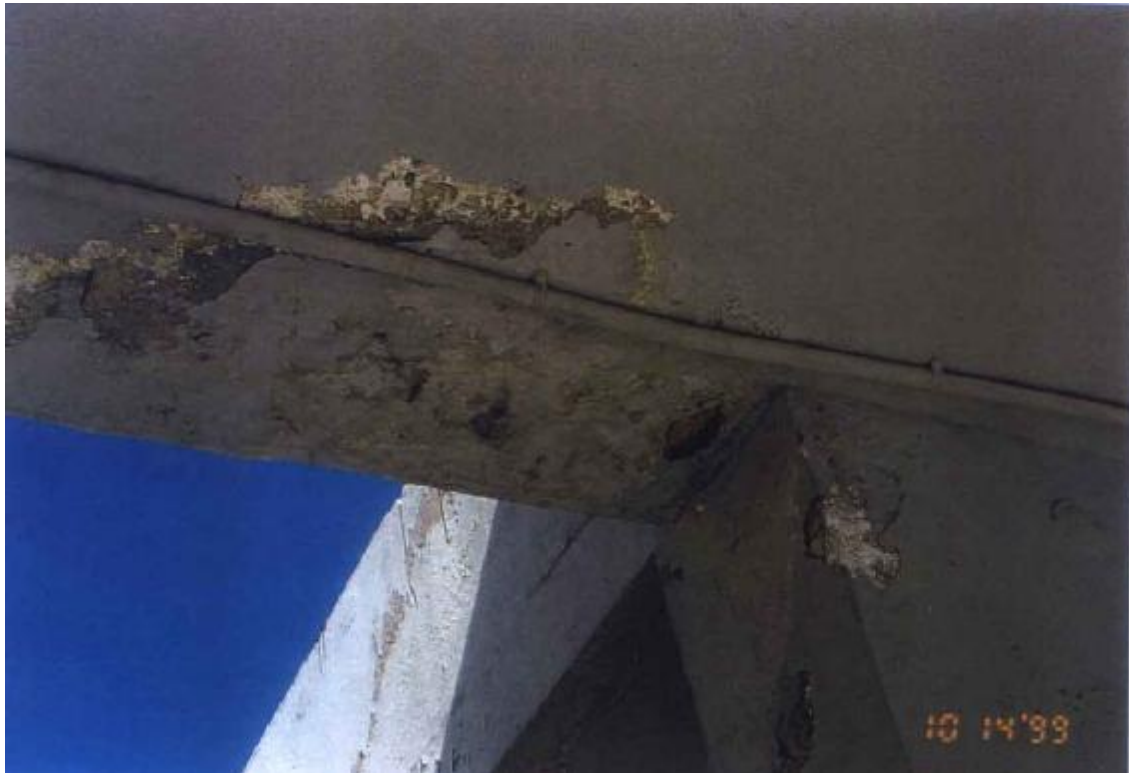
-Φ 9 -

4) Έντονα ίχνη υγρασίας στις περιοχές των υδρορροών δημιούργησαν προβλήματα τοπικής διάβρωσης του σκυροδέματος και συνεπώς οξειδωση των οπλισμών.(Φ9)

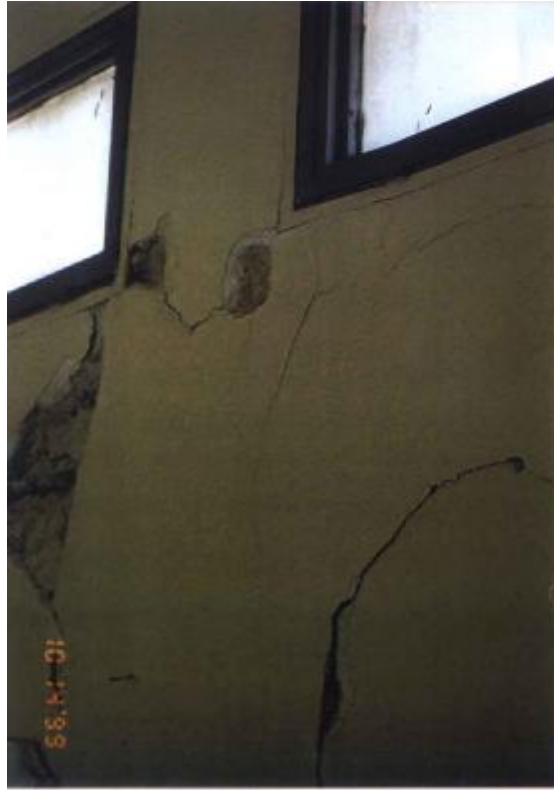
-Φ10-

5) Συστηματικές ρηγματώσεις αποκόλλησης των τοίχων πληρώσεως εμφανίζονται στη βάση των κοντών υποστυλωμάτων σε μεγάλη έκταση κύρια στα τμήματα (II) και (IV).(Φ10)

- Κτίσιμο της άνω σειράς φεγγιτών της αίθουσας πολλαπλής χρήσης (γυμναστήριο) και στις τέσσερις πλευρές με οπτόπλινθους πυκνών αρμών δομημένων με ισχυρό τσιμεντοκονίαμα και σχετικά ελαφριά όπλιση.
- Αποκατάσταση των ρωγμών στο σκελετό και των τριχοειδών ρωγμών στις πλάκες (μαρκίζες) με εποξειδικές ρητινενέσεις.
- Εξυγίανση – αποκατάσταση αρμών διαστολής και επικάλυψης οξειδώσεων.
- Αποκατάσταση των ελαφρών ρηγματώσεων στις τοιχοποιίες, όπου υπάρχουν, σύμφωνα με τις ισχύουσες τεχνικές προτάσεις αποκατάστασης βλαβών.
