## ΠΟΙΟΤΙΚΗ ΑΝΑΛΥΣΗ & ΣΥΓΚΡΙΣΗ ΚΑΤΑΣΚΕΥΗΣ ΜΕ ΤΟΥΣ ΠΑΛΙΟΥΣ ΚΑΙ ΝΕΟΥΣ ΚΑΝΟΝΙΣΜΟΥΣ. ΕΝΙΣΧΥΣΗ ΜΕΛΩΝ & ΒΕΛΤΙΩΣΗ ΑΝΤΟΧΗΣ.

ΤΣΑΠΡΑΖΗΣ ΒΑΣΙΛΗΣ

### 1.0 Γενικά στοιχεία

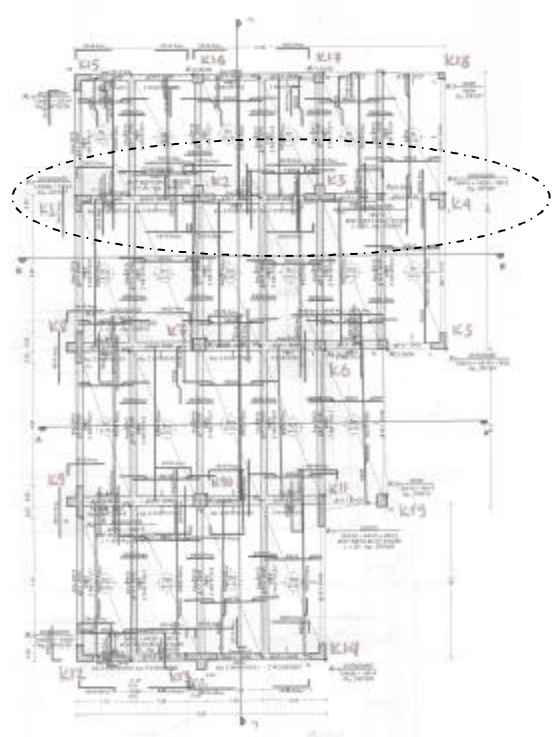
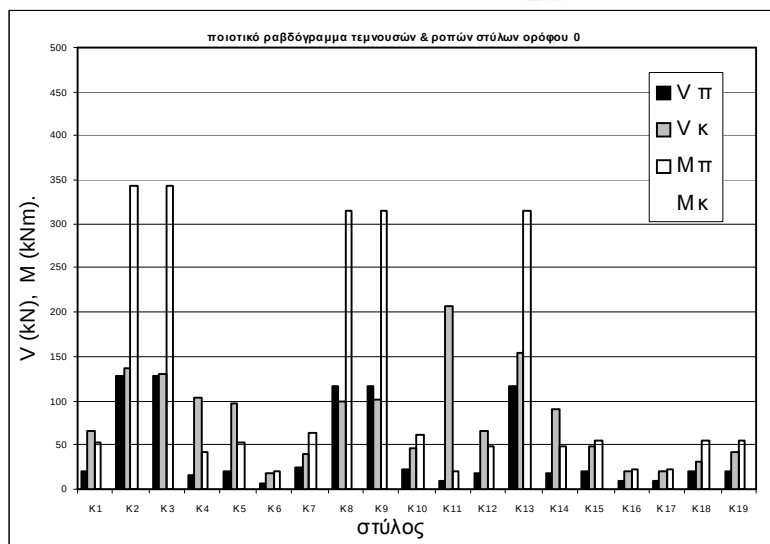
Στο σχήμα, V και M είναι η τέμνουσα και ροπή κάμψης αντίστοιχα ενώ οι δείκτες π και κ το σχεδιασμό με τους παλιούς και νέους κανονισμούς..

Στο στύλο K11 υπάρχει μια μεγάλη διαφορά επειδή ο στύλος αποτελεί «κρυφό υποστυλώμα» του τοιχώματος

Στα υποστυλώματα K1, K4, K5, K12, K13, K14, K15 τα οποία είναι περιμετρικά γωνιακής διατομής τόσο η τέμνουσα όσο και η ροπή κάμψης με τους παλιούς κανονισμούς είναι περίπου το 25% των αντίστοιχων με τους

Στα υποστυλώματα K8, K9 η τέμνουσα και η ροπή κάμψης είναι ελαφρώς μεγαλύτερες στην υπάρχουσα στατική μελέτη. Αυτό έγινε γιατί τα υποστυλώματα αυτά σχεδιάστηκαν «επί της ασφάλειας» και για λόγους οικονομίας χρόνου μελέτης και κατασκευής με βάση το υποστυλώμα K13.

μικρότερες με τους παλιούς κανονισμούς αλλά όχι σε μεγάλο βαθμό. Ο παλιός κανονισμός δεν απαιτούσε ικανοτικό έλεγχο κόμβων, την απαίτηση δηλαδή για «ασθενή δοκάρια-ισχυρά υποστυλώματα» και επομένως περιμένουμε περισσότερο ψαθυρή συμπεριφορά της κατασκευής.

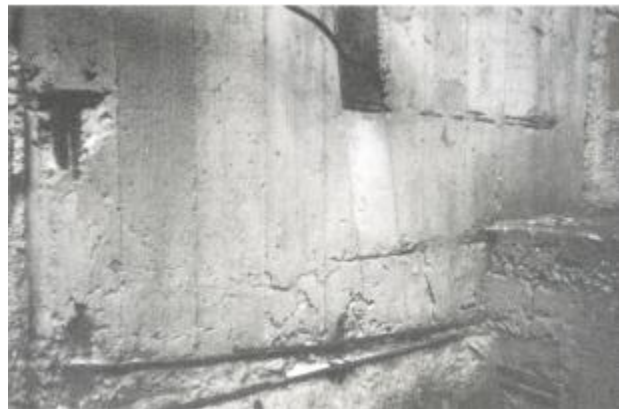
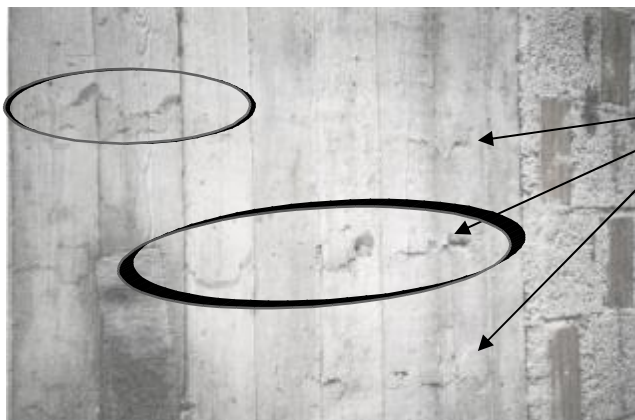
Η επικάλυψη των μελών όπως φαίνεται και στη φωτογραφία είναι πολύ μικρή, σε πολλά δε σημεία < 10,0 mm με αποτέλεσμα οι οπλισμοί να έχουν υποστεί μερική διάβρωση. Επειδή το κτίσμα περιβάλλεται από τρία ρέματα το περιβάλλον είναι αρκετά διαβρωτικό. Σε κάποια σημεία η υγρασία που έχει εισχωρήσει στο σκυρόδεμα, έχει προσβάλλει το χάλυβα με εμφανές αποτέλεσμα το «σκάσιμο» του σκυροδέματος.

Σημεία όπου η υγρασία έχει εισχωρήσει στο σκυρόδεμα, έχει προσβάλλει τους συνδετήρες.  
Με μια πρόχειρη εκτίμηση φαίνεται ότι αποκολλείται φλοιός χάλυβα της τάξης του 0.1-0.2 mm.  
Οι συνδετήρες είναι από χάλυβα S 220 και επομένως εύκολα προσβάλλεται από τη σκωρίωση έναντι του S 400 ή S 500.

Αυτό σημαίνει ότι έχουμε τοπικές περιοχές μικρής έκτασης διάβρωσης του χάλυβα και προτείνεται η εξής αντιμετώπιση από την άποψη της οικονομικότερης και γρήγορης επιδιόρθωσης:

1. αποκολλούμε την περιοχή του σκυροδέματος στο οποίο είναι εμφανές ότι έχει υποστεί διάβρωση ο χάλυβας. Μπορούμε να χρησιμοποιήσουμε σφυρί και βελόνα.
2. ξύνουμε τις προσβεβλημένες περιοχές του χάλυβα ώστε να φανεί καθαρή και υγιής περιοχή με ένα ειδικό σύρμα ή σκληρό γυαλόχαρτο και με αέρα υπό πίεση αφαιρούμε τυχόν σκόνες από την περιοχή που μπορούν να μειώσουν την πρόσφυση.
3. χρησιμοποιούμε ένα επισκευαστικό κονίαμα με πολύ μικρή έως μηδενική συστολή ξήρανσης πάχους τουλάχιστον 20mm.

Εκτιμούμε ότι παρόλο που μεγάλο τμήμα του φορέα της κατασκευής έχει μικρή επικάλυψη, δεν είναι απαραίτητο να γίνουν εκτεταμένες επεμβάσεις για την αύξηση της. Είναι όμως απαραίτητο να γίνουν οι εργασίες επιχρίσματος (σοβατίσματα) της κατασκευής όχι μόνο για λόγους προστασίας αλλά και αύξησης της θερμομονωτικής ικανότητας του ψυγείου και για λόγους αισθητικής.

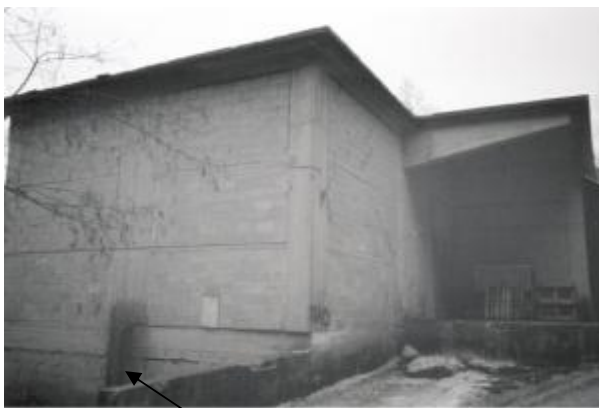
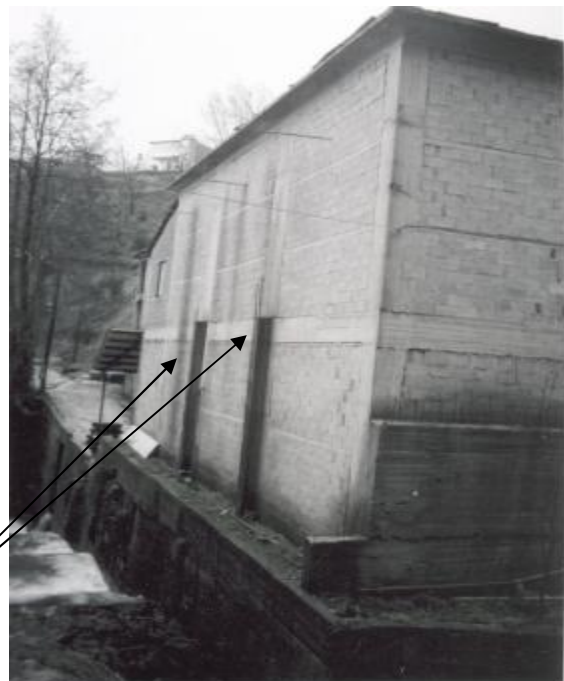
Όπως φαίνεται στις φωτογραφίες υπάρχουν σε υποστυλώματα ράβδοι χάλυβα οι οποίοι δεν αγκυρώνονται στο σκυρόδεμα. Έτσι, οι δυνάμεις που αναπτύσσονται στον κόμβο δεν μπορούν να μεταφερθούν από τον χάλυβα στο σκυρόδεμα. Τα υποστυλώματα αυτά είναι διατομής T τα οποία δεν συνεχίζουν στον άνω όροφο. Επίσης στις απολήξεις των υποστυλωμάτων ο κατακόρυφος οπλισμός προεξέχει πάνω από την πλάκα.

Περιοχές μη αγκύρωσης  
κατακόρυφων ράβδων οπλισμού

Ως τρόπος αντιμετώπισης προτείνεται το εξής:

1. ξύνονται οι περιοχές που έχουν προσβληθεί από σκουριά έτσι ώστε να φανεί το καθαρό και υγιή τμήμα του χάλυβα.
2. καθαρίζεται η περιοχή που διακόπηκε η σκυροδέτηση μέχρι να φανεί καθαρή στρώση σκυροδέματος
3. με σκυρόδεμα κατηγορίας C16/20 σκυροδετούμε σε επιφάνεια όσο το εμβαδό της διατομής του υποστυλώματος που εξέρχει της περιμέτρου της κατασκευής. Η σκυροδέτηση γίνεται μέχρι να καλυφθεί εντελώς ο κατακόρυφος οπλισμός.

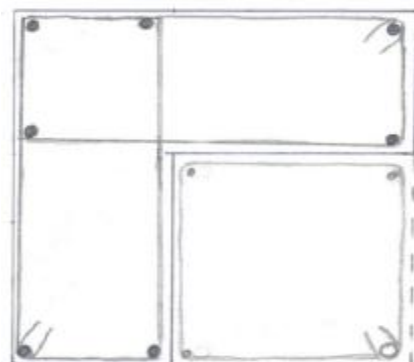
Τα υποστυλώματα που επιλέγονται για ενίσχυση είναι μορφής Γ και διατομής 20/50/20/50. Η μέθοδος που θα χρησιμοποιηθεί είναι η εξωτερική περίσφιγξη με χρήση μεταλλικού οπλισμού.

Το υπάρχον υποστυλόμετρο έχει οπλισμό 7Φ16. Μπορούμε να βάλουμε ένα επιπλέον Φ16 με τρία σίδερα μοντάζ για να αγκυρώνονται οι συνδετήρες.

Επειδή το υποστυλόμετρο είναι γωνιακής διατομής για να μπορέσουμε να εφαρμόσουμε εξωτερική περίσφιγξη το σκυροδετούμε σε τετραγωνικό υποστυλόμετρο 50/50 με C 16/20

Για να εξασφαλίσουμε τη μονολιθικότητα παλιού και νέου σκυροδέματος αγριεύουμε την επιφάνεια του παλιού σκυροδέματος με μαρτσακόνι.

1. ανοίγουμε μια οπή διαμέτρου αρκετά μεγαλύτερη των 16mm στην πλάκα ισογείου και ορόφου ώστε να μπορέσει να αγκυρωθεί ο οπλισμός
2. Τοποθετούμε τον οπλισμό με τη βοήθεια μιας εποξειδικής ρητίνης αφού πρώτα καθαρίσουμε με αέρα υπό πίεση την οπή.
