ΑΣΤΟΧΙΕΣ ΣΕ ΚΑΤΑΣΚΕΥΕΣ ΜΕΤΑ ΑΠΟ ΕΠΕΜΒΑΣΕΙΣ.**Μιλτιάδης Θ. Κύρκος****ΠΕΡΙΛΗΨΗ**

3.1 ΚΑΤΑΡΡΕΥΣΗ ΓΕΦΥΡΑΣ ΝΗΣΙΩΝ KOROR-BADELDOAR ΣΤΟ PALAU.

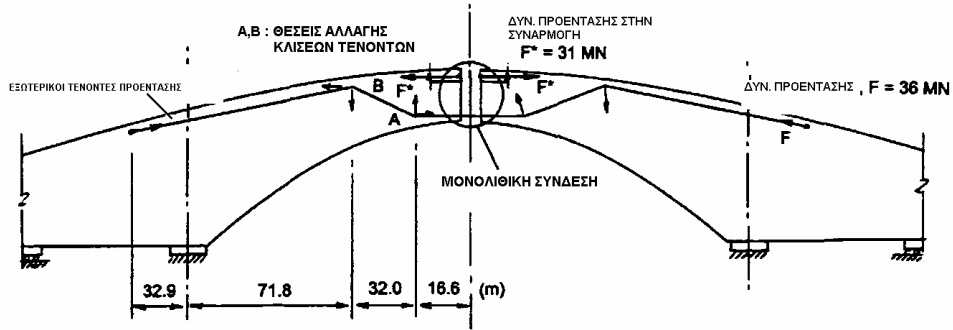
Σχήμα 3. Προτεινόμενη Μεθοδολογία Επισκευής της γέφυρας.

Ακολούθησε η εκπόνηση μελέτης επισκευής/ενίσχυσης της γέφυρας προκειμένου να αντισταθμιστεί το μεγάλο βέλος κάμψης. Η μελέτη προέβλεπε την τοποθέτηση δεκαέξι επιπλέον καλωδίων προέντασης στα δύο τμήματα της γέφυρας αλλά και ακαμπτοποίηση της μεσαίας άρθρωσης. Αυτό βέβαια είχε ως αποτέλεσμα τα τμήματα προβόλου μήκους 120.40 μέτρων εκατέρωθεν των βάθρων να τροποποιηθούν και να γίνει μία συνεχής δοκός κεντρικού ανοίγματος 240.80 μέτρων.

Επίσης προτάθηκε η τοποθέτηση 12 επιφανειακών πρεσών στην άρθρωση, για την μερική αντιστάθμιση του μεσσαίου βέλους κάμψης. Κατά την τοποθέτηση των επιφανειακών πρεσών, ο αρμός στην άρθρωση δημιούργησε προβλήματα, διότι στο άνω μέρος του είχε εύρος μόνο 6 χιλιοστά, ενώ στο κάτω μέρος του ήταν 125 χιλιοστά. Τελικά μετά την εφαρμογή της συγκεκριμένης πρότασης στην ενίσχυση της γέφυρας επιτεύχθηκε μείωση του βέλους κάμψης κατά 31 εκατοστά. Ακολούθως τον Αύγουστο του 1996, η γέφυρα δόθηκε ξανά στην κυκλοφορία.

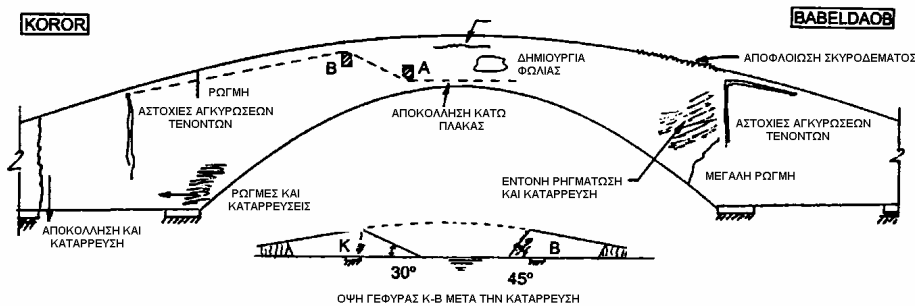
Σχήμα 4. Μορφή Αστοχίας της γέφυρας K-B

Στις 27 Σεπτεμβρίου 1996, η γέφυρα κατέρρευσε αφού αρχικά αποφλοιώνονταν επί 30 λεπτά το σκυρόδεμα στην άνω επιφάνεια του φορέα, στην περιοχή των επιμηκών τενόντων πάνω από το βάθρο προς την πλευρά του Badeldoap. Ακολούθησε η διατμητική αστοχία των κορμών του κιβωτίου και της κάτω πλάκας σε απόσταση περίπου 10 μέτρων από το μεσόβαθρο. Οι χαλύβδινες δοκοί που είχαν τοποθετηθεί για την ακαμπτοποίηση της μεσαίας άρθρωσης παρέσυραν στην κατάρρευση και το άλλο μισό της γέφυρας.

Στο Σχήμα 4 παρουσιάζονται οι αστοχίες που παρατηρήθηκαν πριν την τελική κατάρρευση της γέφυρας των K-B. Επίσης στις Φωτογραφίες 1 και 2 παρουσιάζεται η κατάσταση στην περιοχή της γέφυρας αμέσως μετά την κατάρρευσή της.

Το πόρισμα της αυτοψίας για την κατάρρευση της γέφυρας δεν δημοσιοποιήθηκε ποτέ, αλλά θεωρείται δεδομένο ότι σημαντικό ρόλο στην κατάρρευση έπαιξε η αλλαγή του στατικού συστήματος της γέφυρας, και η μη θεώρηση όλων των παραμέτρων που απαιτούνταν για τον πλήρη ανασχεδιασμό της.

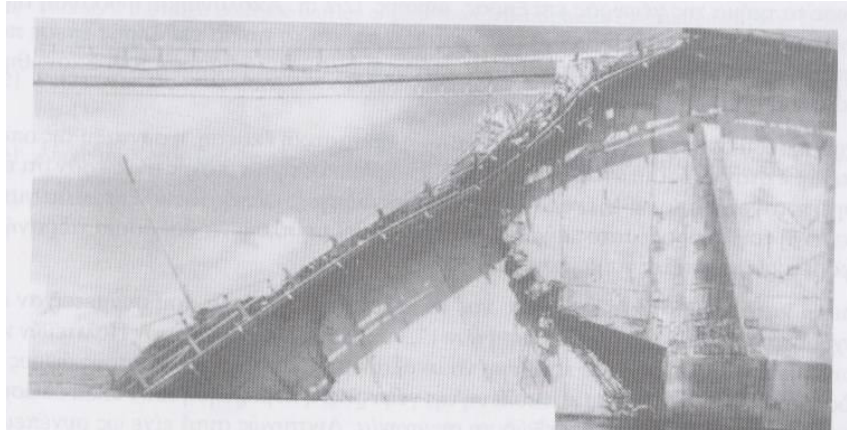
Φωτογραφία 1 : Αστοχία της γέφυρας K-B προς την πλευρά του Badeldoap.

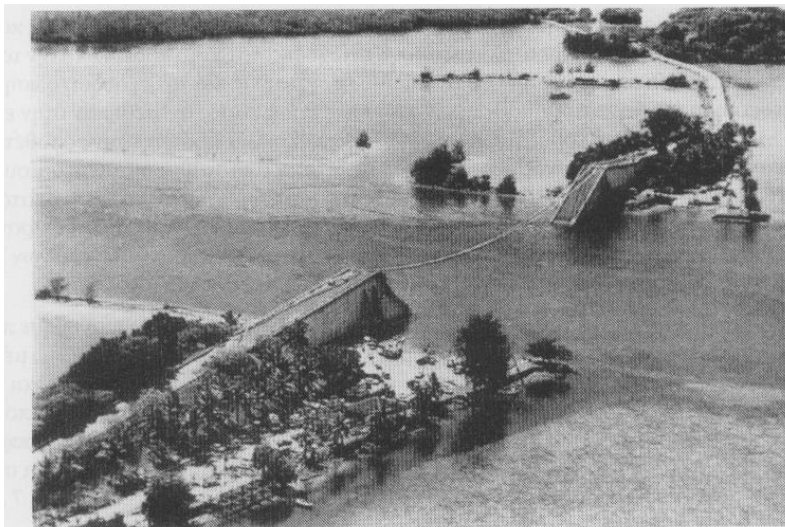
Φωτογραφία 2 : Κατάρρευση της γέφυρας Koror – Babeldoap.

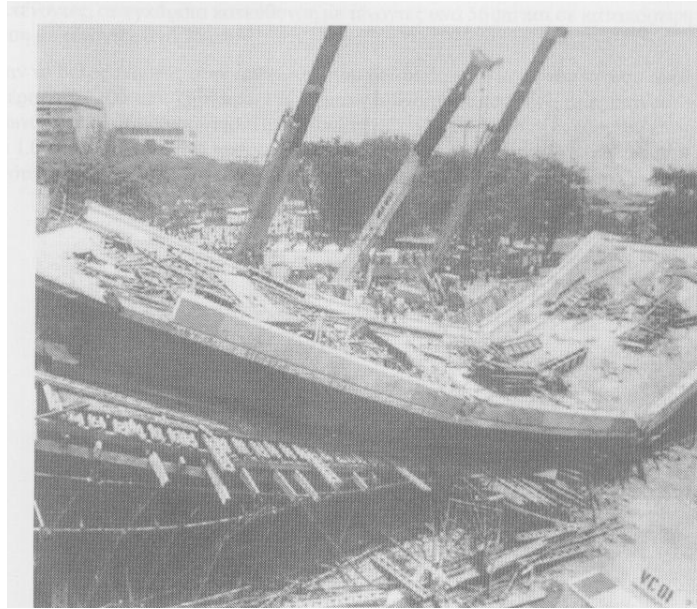
Μετά την αφαίρεση ενός τμήματος του ξυλότυπου είχαν δημιουργηθεί ρωγμές στο κάτω μέρος των δοκών και οι εργάτες προσπάθησαν να αναστηλώσουν τον φορέα στην αρχική του θέση, προκειμένου να μειωθεί το βέλος κάμψης που οδήγησε στις ρηγματώσεις. Κατά την προσπάθεια αυτή η δοκός του φανώματος κατέρρευσε. (Φωτογραφία 3).

Η πιθανολογούμενη αιτία της αστοχίας ήταν ότι με την προσπάθεια να ανασηκωθεί ο ξυλότυπος του φανώματος, άλλαξε το στατικό σύστημα της γέφυρας, διότι δόθηκαν νέα σημεία στήριξης στον στερεό πλέον φορέα και η προκαλούμενη ανακατανομή των ροπών δεν μπορούσε πλέον να παραληφθεί από τον αρχικά μελετημένο φορέα.

Φωτογραφία 3. Κατάρρευση γέφυρας στην Jakarta

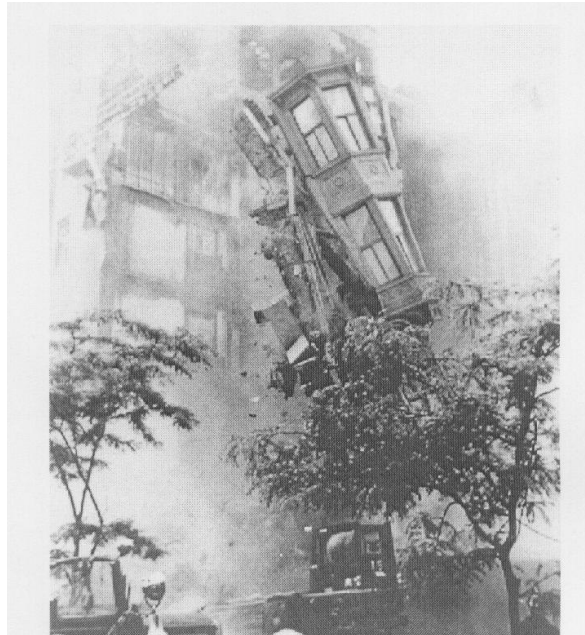
Παράδειγμα τέτοιας αστοχίας είναι η κατάρρευση του Ξενοδοχείου Vendome στην Βοστώνη κατά την διάρκεια πυρκαϊάς. Στο συγκεκριμένο ξενοδοχείο έγινε αλλαγή ενός φέροντος τοιχείου από τοιχοποιία από ένα φέρων τοιχείο κατασκευασμένο από γυαλί. Κατά την διάρκεια της πυρκαϊάς το φέρων τοιχείο από γυαλί αστόχησε με συνεπακόλουθο την κατάρρευση του ξενοδοχείου.

Φωτογραφία 4. Κατάρρευση του Ξενοδοχείου Vendome στην Βοστώνη κατά την διάρκεια πυρκαϊάς

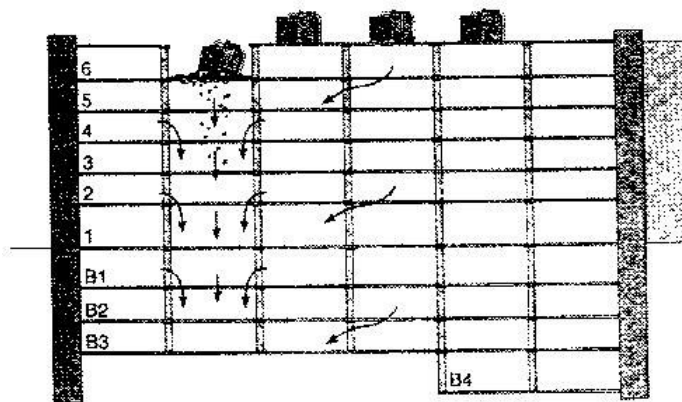
Μία άλλη αντίστοιχη περίπτωση είναι η κατάρρευση του εμπορικού κέντρου Samroong Department Store στην Σεούλ, ηλικίας μόλις έξι ετών, η οποία προκλήθηκε από την τοποθέτηση τεσσάρων ψυκτικών μονάδων βάρους 30 t η καθεμία στο δώμα. Για την

τοποθέτηση των μονάδων αυτών δεν είχε γίνει η σχετική πρόβλεψη κατά την μελέτη, ούτε είχε εκδοθεί ανάλογη οικοδομική άδεια. Η τοποθέτηση των ψυκτικών μονάδων λόγω του μεγάλου βάρους τους είχε προβλεφθεί να γίνει στο ισόγειο, αλλά με εντολή του κυρίου του έργου οι ψυκτικές μονάδες μεταφέρθηκαν στο δώμα χωρίς όμως να ληφθούν υπόψη οι πιθανές συνέπειες αυτής της μεταφοράς, οι οποίες τελικώς απεδείχθησαν καταστροφικές για την κατασκευή και μοιραίες για δεκάδες ανθρώπινες ζωές. (Σχήμα 5).

Σχήμα 5. Κατάρρευση του εμπορικού κέντρου Sampoong Department Store στην Σεούλ
