ΜΕΛΕΤΗ ΑΠΟΚΑΤΑΣΤΑΣΗΣ ΒΛΑΒΩΝ ΑΠΟ ΣΕΙΣΜΟ ΚΑΙ ΑΝΤΙΣΕΙΣΜΙΚΗΣ ΕΝΙΣΧΥΣΗΣ ΤΩΝ 81° & 82° ΔΗΜΟΤΙΚΩΝ ΣΧΟΛΕΙΩΝ ΚΑΙ 51° ΚΑΙ 52° ΝΗΣΙΑΓΩΓΙΩΝ ΑΘΗΝΩΝ

Κουτάντζης Α. Νικόλαος Λάγιος Π. Βασίλειος

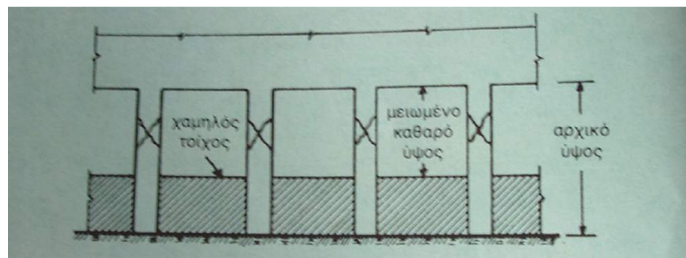
Σχ1. Φαινόμενο «κοντού» υποστυλώματος

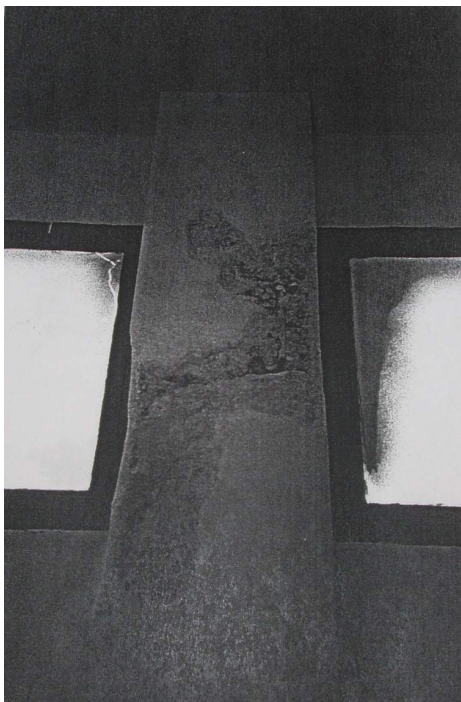
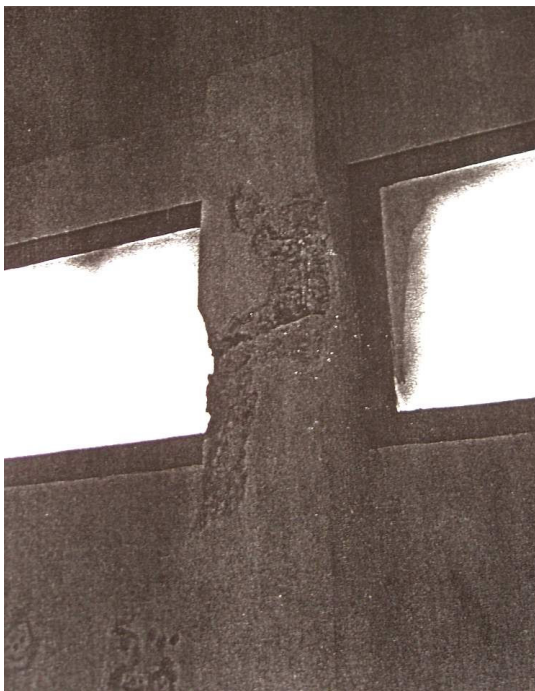
Η μοναδική σοβαρή βλάβη εντοπίζεται στο υποστύλωμα K27 του Α' ορόφου. Υπάρχουν διαγώνιες ρωγμές χιαστί μικρού εύρους στο υποστύλωμα από τέμνουσα στο ύψος των φεγγιτών, που υπάρχουν εκατέρωθεν κάτω από τη θέση των δοκών. Οι μορφή των ρωγμών οφείλονται στην αντιστροφή της σεισμικής δράσης. Η αφαίρεση του σοβά έδειξε την ύπαρξη αρμού σκυροδέτησης στη συγκεκριμένη περιοχή του υποστυλώματος, καθώς και ύπαρξη «φωλεάς» που οφείλεται σε κακή σκυροδέτηση. Πιθανότατα να είχαμε και έλλειψη περίσφιγξης λόγω ανεπάρκειας συνδετήρων

Διαγώνιες ρωγμές εμφανίζονται σε δύο πλευρές του υποστυλώματος, εσωτερικά και εξωτερικά του κτιρίου, χωρίς να είναι διαμπερείς. Η βλάβη αυτή οφείλεται στο φαινόμενο του «κοντού» υποστυλώματος, σε συνδυασμό με την μειωμένη αντοχή του σκυροδέματος λόγω «κακής» σκυροδέτησης. Οι πολλαπλώς ανεπιθύμητες συνέπειες της ψαθυρής συμπεριφοράς των κοντών υποστυλωμάτων (ενδεχόμενες τοπικές καταρρεύσεις, απρόβλεπτη ασυμμετρία, κ.α.) δεν επιτρέπουν την ασφαλή αξιοποίηση της πλαστιμότητας που διαθέτουν όλα τα άλλα δομικά στοιχεία της κατασκευής.

Το υποστύλωμα K27 στον Α' όροφο του τμήματος ΙΙ διαστάσεων 30x45, εμφανίζει σοβαρές βλάβες (ρωγμές χιαστί) εξαιτίας του φαινομένου του «κοντού υποστυλώματος», αλλά και λόγω κακής σκυροδέτησης. Είναι εμφανής η διακοπή της σκυροδέτησης στο εύρος του «κοντού» υποστυλώματος από την ύπαρξη αρμού με χαρακτηριστικά κενά στη συγκεκριμένη περιοχή και απόμιξη beton (φανερά σκύρα). Για το λόγο αυτό προτείνεται, αρχικά, η άμεση προσωρινή υποστύλωση της κατασκευής ώστε να αποφευχθεί, ο κίνδυνος κατάρρευσης από ένα ενδεχόμενο μελλοντικό ισχυρό σεισμό. Σαν προτεινόμενη μέθοδο της συγκεκριμένης διατμητικής αστοχίας, λοιπόν, επιλέξαμε την ενίσχυση με μανδύα οπλισμένου σκυροδέματος και μία εναλλακτική με σύνθετα υλικά FRPs.

Σχ2. K27 Α' όροφος

Σχ3. K27 Α' όροφος

Οι μανδύες οπλισμένου σκυροδέματος, μπορεί να είναι είτε ολικοί (ολόσωμοι), είτε μερικοί (μονόπλευροι, δίπλευροι ή τρίπλευροι). Συγκρίνοντας την σεισμική συμπεριφορά δοκιμίων γωνιακών ή περιμετρικών στύλων ενισχυμένων με ολόπλευρους, με τρίπλευρους και με δίπλευρους μανδύες, προκύπτει ότι τόσο η ενίσχυση υποστυλωμάτων με ολόπλευρους μανδύες όσο και η ενίσχυση τους με μη ευνοϊκό τύπο ενίσχυσης (δηλαδή δίπλευροι ή τρίπλευροι), είναι λυσιτελής. Οι λόγοι δηλαδή που επιλέγεται κάποιο είδος μανδύα δεν σχετίζονται τόσο με την αποδοτικότητα τους, όσο με την λειτουργικότητα που επιδιώκεται. Μανδύες μερικούς χρησιμοποιούμε συνήθως, δηλαδή, όταν εν επαφή με το ενισχυόμενο κτίριο υφίστανται άλλα κτίρια. Θα πρέπει επίσης να τονιστεί ότι ενώ για την αποδοτικότητα των ολόπλευρων μανδύων υπάρχουν ολιγάριθμα έστω πειραματικά στοιχεία, για τους δίπλευρους και τρίπλευρους, παρότι κατασκευάζονται κατά κόρον αναγκαστικά και παρότι συνιστώνται από διεθνείς συστάσεις (UNIDO), εν τούτοις δεν υπάρχουν πειραματικά δεδομένα που να αποδεικνύουν την αποδοτικότητά τους. Για την ενίσχυση του στύλου K27 προτείνεται η χρήση ολόσωμου μανδύα από εκτοξευμένο σκυρόδεμα καθ' ύψος του κτιρίου

Εναλλακτική μέθοδος ενίσχυσης του υποστυλώματος είναι με χρήση σύνθετων υλικών από ινοπλισμένα πολυμερή. Συγκεκριμένα επιλέξαμε ίνες άνθρακα, οι οποίες παρασκευάζονται είτε με θερμική κατεργασία του πολυακρυνιλίου είτε με απόσταξη άνθρακα, εμποτισμένες σε εποξειδική ρητίνη η οποία θεωρείται καλύτερη για χρήση σε ινοπλισμένα πολυμερή λόγω της μεγάλης αντοχής, συγκολλητικής ικανότητας, ανθεκτικότητας σε κόπωση και χημική διάβρωση, καθώς και της χαμηλής συστολής ξηράνσεως που παρουσιάζει. Η τοποθέτηση του υφάσματος μπορεί να γίνει σε όλο το ύψος του υποστυλώματος και να περνάει ανάμεσα στις πλάκες να γίνει δηλαδή αγκύρωση. Οι στρώσεις των υφασμάτων μπορούν να είναι περισσότερες από μία ή δύο και να τυλίγονται εναλλάξ γύρω από την κολόνα σαν «δαχτυλίδια ανά αποστάσεις». Πριν την τοποθέτηση του υλικού θα γίνει προετοιμασία της επιφάνειας. Επειδή οι ρωγμές είναι μεγάλου εύρους, πρέπει να πληρωθούν τα κενά με κατάλληλο τσιμεντοκονίαμα ή με ρητηνενέσεις και ύστερα να εφαρμόσουμε την συγκολλητική ουσία. Θα πρέπει επίσης να απομακρύνουμε το βλαμμένο σκυρόδεμα καθώς και τις σκόνες και τα θραύσματα με τη χρήση πεπιεσμένου αέρα.

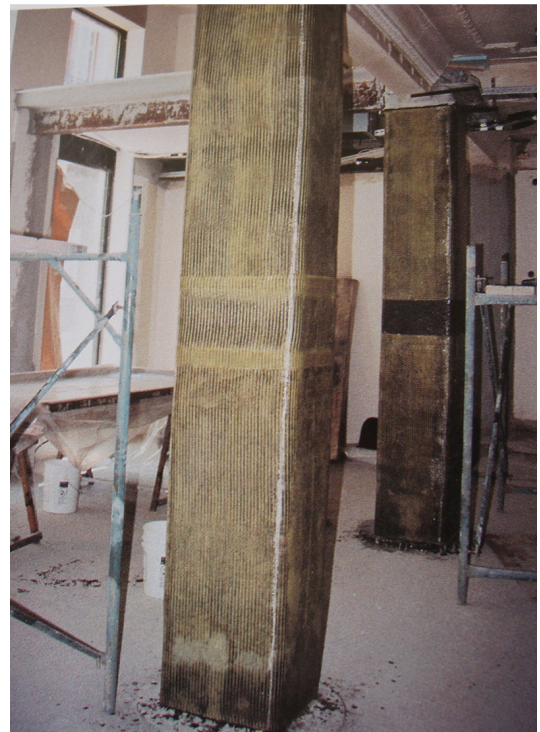
Σχ4. Μανδύας με συνθετικά υλικά FRP

Στην περίπτωση μας θα χρησιμοποιήσουμε μανδύα ανθρακωνυμάτων με μέτρο ελαστικότητας στην κατεύθυνση των κυρίων ινών $E_f = 200 \text{ GPa}$, χαρακτηριστικής τιμής παραμόρφωσης, θραύσης $\varepsilon_{fuk} = 0.014$ και πάχος 0.12 χιλ.

$$\rho_w = 2 \cdot n \cdot t_f / b_w \cdot \sin \alpha = 2 \cdot 1 \cdot 0.12 / 30 = 0.008$$
$$\varepsilon_{fd,e} = \min [0.17 \cdot \varepsilon_{fud} \cdot (f_{cm}^{2/3} / \varepsilon_{fpw})^{0.3}, 0.006 / \gamma_{fl}] =$$
$$\min [0.17 \cdot 0.017 \cdot (24^{2/3} / 230 \cdot 0.0018)^{0.3}, 0.006 / 1.25] =$$
$$\min [0.0031, 0.0048] = 0.0031$$

$$V_{fd} = 1.8 \cdot 0.12 \cdot 45 \cdot 0.0031 \cdot 21000 = 632 \text{ kN}$$

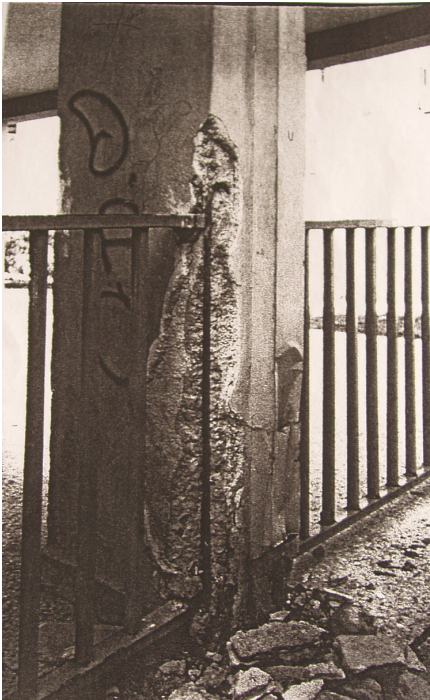
Το τμήμα ΙΙΙ καταπονήθηκε κυρίως στην Pilotis όπου και είχαμε το φαινόμενο του μαλακού ορόφου. Ρηγματώσεις εντοπίστηκαν σε όλα σχεδόν τα υποστυλώματα και σε αυτό συνετέλεσαν τόσο η κακή σκυροδέτηση όσο και το γεγονός ότι τα κάγκελα της Pilotis στερεώνονται στους οπλισμούς των υποστυλωμάτων (Σχημα 1, 2). Εκτός από την ενίσχυση των υποστυλωμάτων θα πρέπει να γίνουν τροποποιήσεις στο κτίριο έτσι ώστε να αυξηθεί η δυσκαμψία του κυρίως στο ισόγειο. Επομένως κατά την εκτίμηση μας η κατασκευή της τοιχοποιίας πληρώσεως μεταξύ των υποστυλωμάτων K13-K5 και K14-K5 τουλάχιστον ,θα συνεισφέρει αρκετά στην βελτίωση της δυσκαμψίας του τμήματος ΙΙΙ κατά την μεγάλη του διεύθυνση

Σχ5. K2, ισόγειο (pilotis).

Προτείνεται η ενίσχυση και επισκευή των στύλων με μανδύα όπως στην περίπτωση του στύλου K27 η οποία θα γίνει αφού απομακρυνθούν τα κάγκελα ,το βλαμμένο σκυρόδεμα καθώς και τα θραύσματα και η σκόνη .

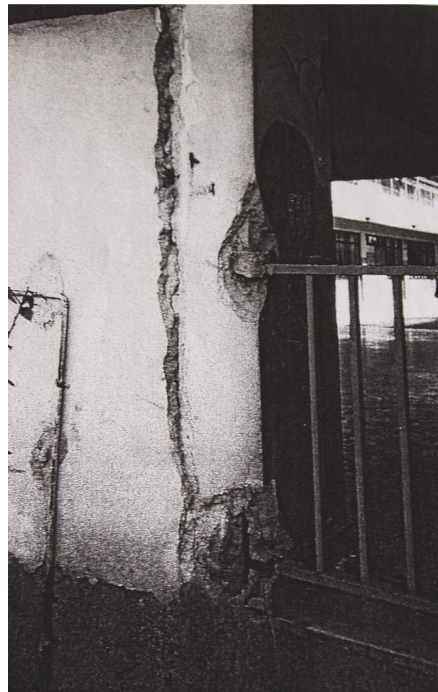
Σχ6. K9, ισόγειο(εξωτερικά κάτω)

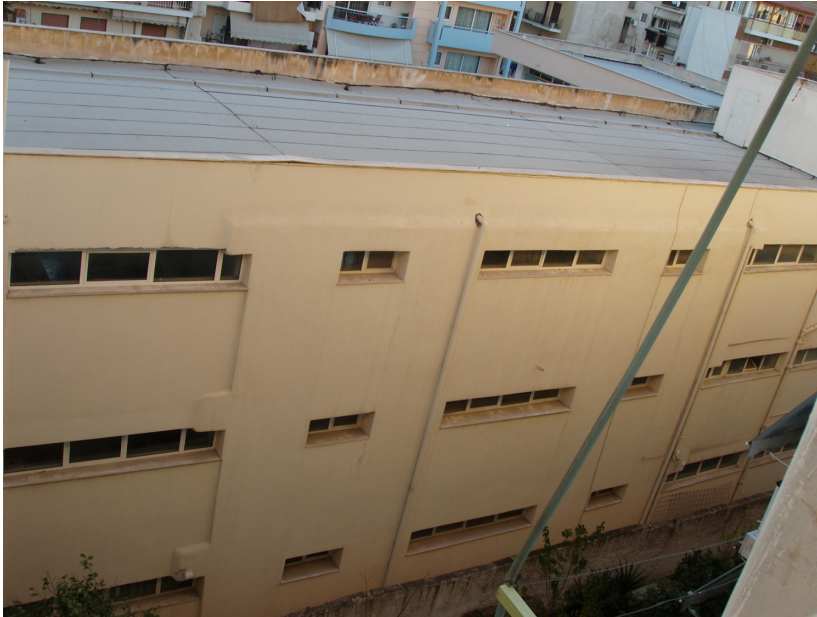
Οι κυριότερες βλάβες εντοπίστηκαν στην βόρεια όψη του τμήματος II και οφείλονται κυρίως στο φαινόμενο του “κοντού» υποστυλώματος. Στις φωτογραφίες που τραβήξαμε φαίνεται να έχει κατασκευαστεί τοίχιο εξωτερικά του κτιρίου καθ’ ύψος της κατασκευής το οποίο συνδέθηκε στα φατνώματα μεταξύ των στύλων K27-K24 . Μεταξύ των στύλων K27 - K26 και K25-K24 μειώθηκαν τα παράθυρα σε δύο. Πιθανολογούμε ότι αφού ενισχύθηκαν τα δύο ζεύγη υποστυλωμάτων K27 - K26 και K25-K24 με ολόσωμους μανδύες κατασκευάστηκε τοίχιο ανάμεσα σε κάθε ζεύγος το οποίο σε συνδυασμό με την ενίσχυση των δοκών Δ24, Δ25, Δ26 σε όλες τις στάθμες δημιουργήθηκε ένα σύστημα που αυξάνει σημαντικά την δυσκαμψία του κτιρίου για σεισμό κατά την μεγάλη του διεύθυνση. Τίθενται βέβαια το ερώτημα εάν υπάρχει υπεραντοχή τοπικά στην μία πλευρά και πιθανότητα στροφής του κτιρίου.

Σχ7. Βόρεια όψη τμήματος II μετά την επισκευή

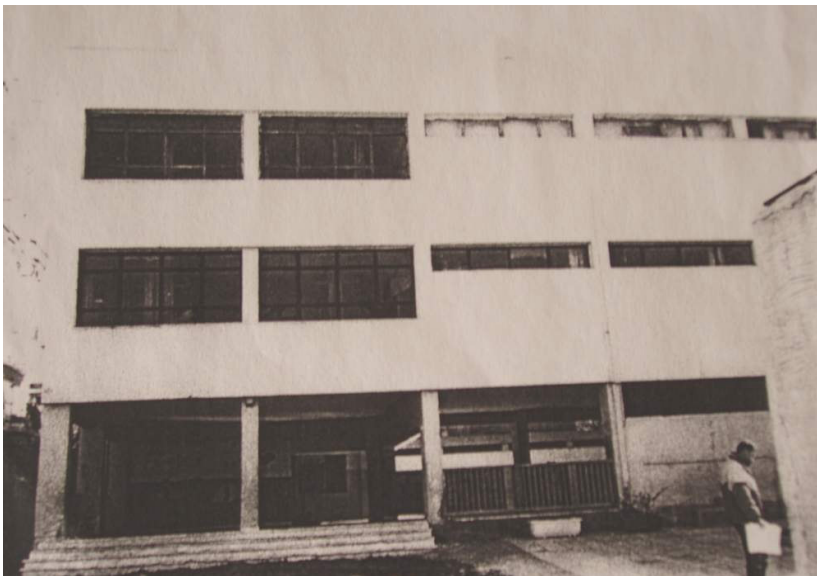
Σχ8. Δυτική όψη τμήματος III πριν την επισκευή

Η δυσκαμψία του τρίτου τμήματος βελτιώθηκε με τοιχοπλήρωση ενός μεγάλου τμήματος του μαλακού ορόφου και συγκεκριμένα ανάμεσα στα υποστυλώματα Κ1-Κ4, Κ1-Κ2, Κ2-Κ3, Κ8-Κ10, Κ10-Κ12 και Κ12-Κ14. Συγχρόνως φαίνεται να έχουν κατασκευαστεί τοιχία στον πρώτο όροφο της δυτικής όψης στα βαμμένα πράσινα τμήματα όπου απομακρύνθηκαν και μερικά παράθυρα. Στην ανατολική όψη έχει γίνει επίσης χτίσιμο της πληρώσεως μεταξύ των υποστυλωμάτων Κ14-Κ8 και έχουν φτιαχτεί νέες αίθουσες.

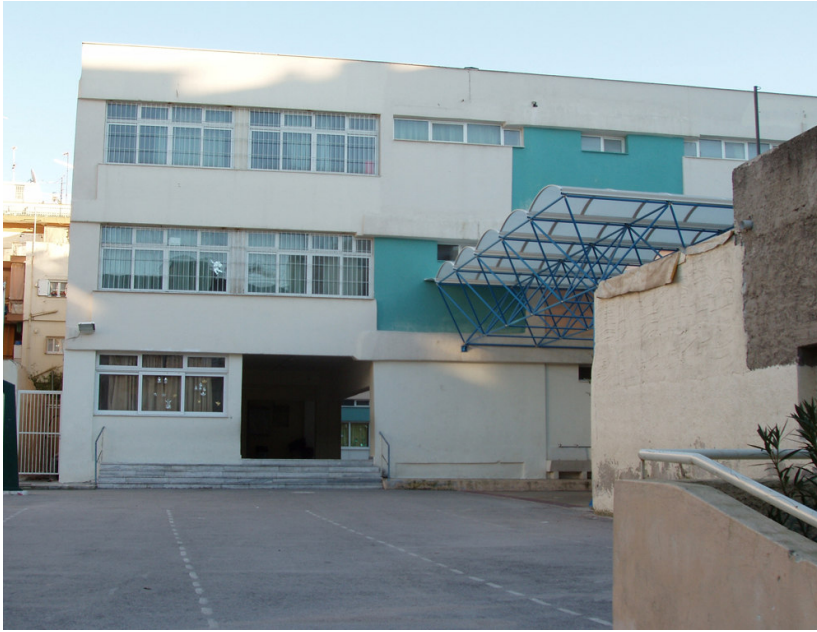
Σχ4. Δυτική όψη τμήματος III μετά την επισκευή
