## ΠΑΡΑΔΕΙΓΜΑΤΑ ΕΝΙΣΧΥΣΗΣ ΔΟΚΩΝ ΒΑΘΡΩΝ ΓΕΦΥΡΩΝ ΜΕ FRP

### ΣΥΝΟΔΙΝΟΣ - ΒΑΛΛΙΑΝΟΣ ΕΥΑΓΓΕΛΟΣ

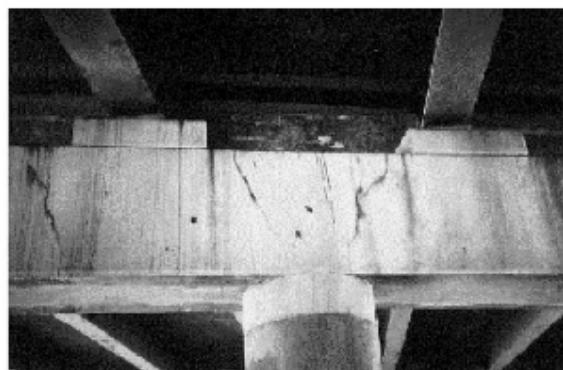
Κατά τη διάρκεια μιας συνηθισμένης επιθεώρησης γεφυρών παρατηρήθηκαν εκτεταμένες ρωγμές στη δοκό του βάθρου 3, όπως φαίνονται στο Σχ.2.

Σχ.2 Ρωγμές στο κεντρικό βάθρο.

Κάθε δοκός είναι τετραγωνικής διατομής διαστάσεων 1.1m x 1.1m και στηρίζεται σε 3 βάθρα κυκλικής διατομής 1.1m. Η αιτία πρόκλησης ρωγμών ήταν η αύξηση των μόνιμων φορτίων λόγω:

- της αύξησης του πάχους του καταστρώματος από 292mm σε 318mm
- στην προσθήκη διαχωριστικού διαζώματος από σκυρόδεμα, βάρους 12 kN/m.

Μια πρώτη μελέτη επιβεβαίωσε την ανεπάρκεια της δοκού σε καμπτική και διατμητική αντοχή.

Για τη δοκό του βάθρου 3, επιλέχθηκε από το υπουργείο Μεταφορών της Νέας Υόρκης να γίνει ενίσχυση με σύνθετα υλικά FRP (γυαλί/ άνθρακας), σε πειραματική βάση. Σκοπός της ενίσχυσης αυτής ήταν να αυξηθεί η διατμητική και καμπτική αντοχή της δοκού κατά 10% και 20% αντίστοιχα, χρησιμοποιώντας τα φύλλα FRP, όπως φαίνεται στο Σχ.3.

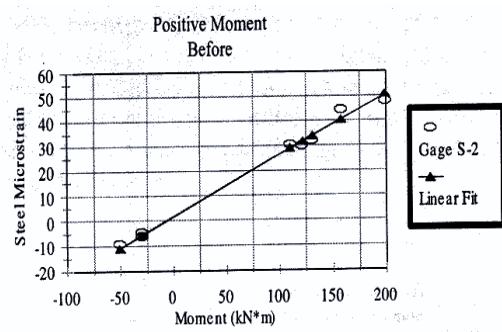
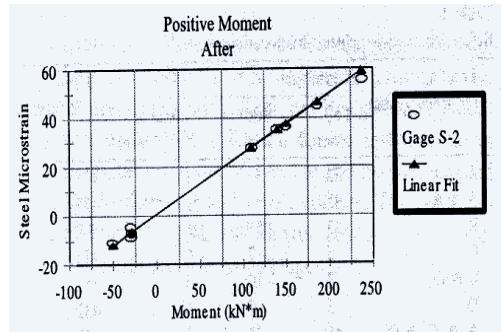
Η ενίσχυση με σύνθετα φύλλα FRP στις αρνητικές περιοχές ροπής, μείωσε τις τάσεις λόγω κινητών φορτίων στον οπλισμό του σκυροδέματος κατά 10%. Ομοίως, για τις θετικές ροπές το σύστημα ενίσχυσης μείωσε ελάχιστα τις τάσεις στον οπλισμό κατά 6%. Αυτή η μικρή μείωση οφείλεται στο ότι η δυσκαμψία της δοκού, όπως μετρήθηκε από την κλίση της βέλτιστης ευθείας (Σχ.7, 8) δεν αλλάζει σημαντικά μετά την ενίσχυση.

Σχ. 7 Παραμόρφωση  $\varepsilon_x$  πριν την ενίσχυση.

Σχ. 8 Παραμόρφωση  $\varepsilon_x$  μετά την ενίσχυση.

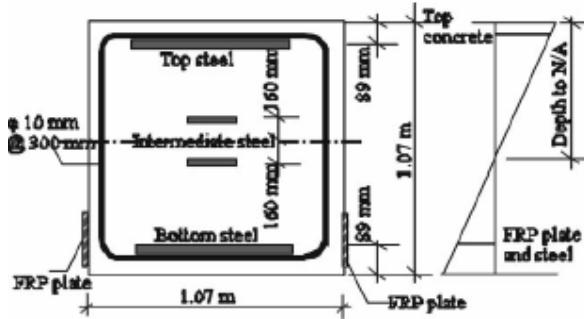
Ιδιαίτερη σημασία έχει ο προσδιορισμός της θέσης του ουδέτερου άξονα. Από μετρήσεις η απόσταση της πιο θλιβόμενης ίνας από τον ουδέτερο άξονα ήταν πριν και μετά την ενίσχυση 478mm και 487mm αντίστοιχα. Δηλ. ο Ο.Α. μετατοπίστηκε λίγο προς τα κάτω μετά την εφαρμογή των FRP(Σχ. 9).

Σχ. 9 Τομή δοκού και θέση Ο.Α.

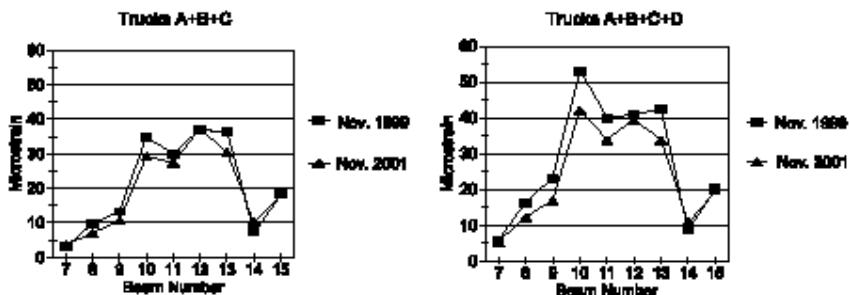
Όπως φαίνεται και από τα διαγράμματα του Σχ. 14 οι τάσεις παρουσιάζουν σαφή μείωση που κυμαίνεται από 15-20%.

Σχ. 14 Διαγράμματα τάσεων.

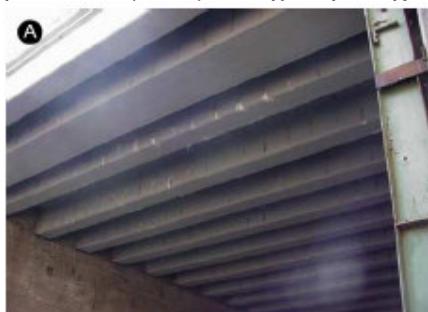
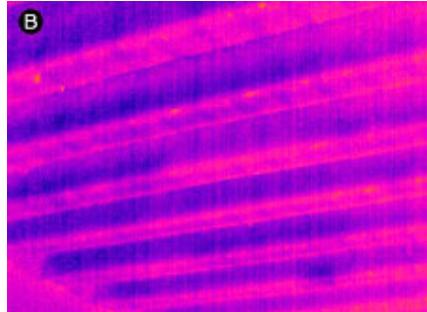
Σχ.15

Όσο αφορά την ποιότητα σύνδεση των φύλλων ΙΟΠ και του σκυροδέματος δεν παρατηρήθηκε καμία μεταβολή στο χρονικό διάστημα των 2 χρόνων μεταξύ της ενίσχυσης και των μετρήσεων. Αυτό επιβεβαιώνεται και από την θερμογραφική ανάλυση που έγινε, Σχ. 15.

- μείωση των καμπτικών και διατμητικών τάσεων
- η σύνδεση των φύλλων FRP και του σκυροδέματος σε χρονικό διάστημα 2 ετών δεν παρουσίασε φαινόμενα 'χαλάρωσης'.
