## ΠΥΡΚΑΓΙΑ – ΜΕΘΟΔΟΙ ΕΠΙΣΚΕΥΗΣ – ΕΝΙΣΧΥΣΗΣ

**ΚΩΝΣΤΑΝΤΙΝΟΥ ΕΙΡΗΝΗ  
ΛΑΜΠΡΟΠΟΥΛΟΥ ΑΡΕΤΗ**

### **5.1 ΕΠΙΣΚΕΥΗ ΒΛΑΜΜΕΝΟΥ ΑΠΟ ΠΥΡΚΑΓΙΑ ΚΤΙΡΙΟΥ ΣΤΗΝ BANGALORE CITY ΤΗΣ ΙΝΔΙΑΣ**

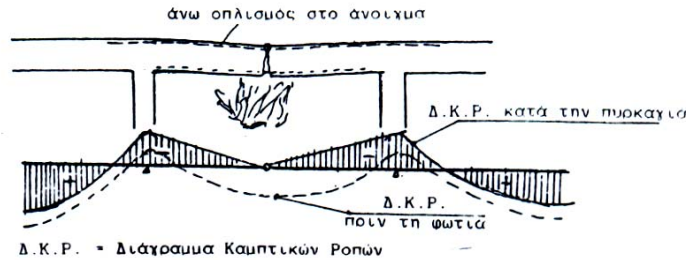
Ουσιάδη ρόλο στην αντοχή σε πυρκαγιά παίζουν το πλάτος διατομής της δοκού, το βάθος του οπλισμού από την επιφάνεια και η ύπαρξη πυκνού επιφανειακού οπλισμού (συνδετήρων). Σημαντικό ρόλο παίζει το σύστημα στατικής λειτουργίας της δοκού: αμφιέριστοι δοκοί ή πλαίσια ενός ανοίγματος είναι ευπαθέστερα, ενώ συνεχείς δοκοί και πολύστηλα πλαίσια είναι ασφαλέστερα, γιατί από την θερμότητα προσβάλλεται ο κάτω οπλισμός (ανοιγμάτων), ενώ στις στηρίξεις ο οπλισμός είναι κοντά στο δάπεδο (του υπερκείμενου ορόφου), όπου κυκλοφορεί ο εισερχόμενος αέρας και οι θερμοκρασίες είναι χαμηλότερες. Έτσι αν ο οπλισμός των ανοιγμάτων φθάσει το όριο διαρροής θα γίνει ανακατανομή των ροπών με αύξηση των ροπών στηρίξεως, τις οποίες ο εκεί ψυχρότερος οπλισμός είναι ικανός να τις αναλάβει. Για τον λόγο αυτό ένα καλό μέτρο αυξήσεως της ικανότητας των συνεχών δοκών είναι η συνέχιση μέρους των ράβδων των στηρίξεων στο άνοιγμα. Έτσι στο Σχ. 17 παρατηρούμε ότι ενώ η θέρμανση του οπλισμού προκάλεσε πλαστική άρθρωση στο μέσο του ανοίγματος της δοκού, λόγω του πάνω οπλισμού της τα δυο τμήματα στα οποία κόπηκε η δοκός, λόγω της πλαστικής άρθρωσης, λειτουργούν πλέον ως πρόβολοι. [8]

Σχ.17 [8] Η θέρμανση του οπλισμού δημιουργεί πλαστική άρθρωση στο μέσο του ανοίγματος της δοκού. Η ύπαρξη άνω οπλισμού επιτρέπει στα δύο κομμάτια να λειτουργήσουν σαν πρόβολοι.

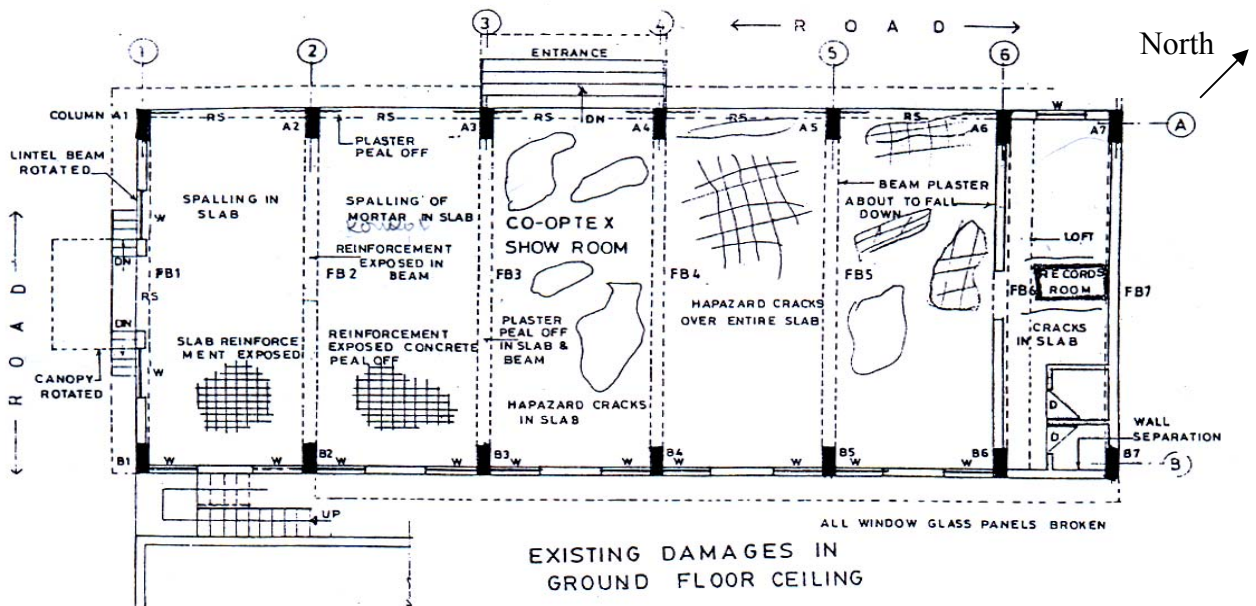
Σχ.18 Σχηματική παρουσίαση των ζημιών στην πλάκα οροφής ισογείου. [6]

**Τοίχοι:** Οι τοίχοι κάρηκαν σημαντικά και ρηγματώθηκαν παντού. Το επίχρισμα θρυμματίστηκε σε πολλά σημεία. **Πλάκα οροφής ισογείου:** Όπως φαίνεται στο Σχ.18 η κάτω πλευρά της πλάκας υπέστη μεγάλες ζημιές, κυρίως ρωγμές σε πολλά σημεία. Ο σοβάς του ταβανιού μαζί με ένα μέρος σκυροδέματος είχαν αποφλοιωθεί σε πολλά σημεία και σε μεγάλη έκταση (Σχ.20). Σε μερικά σημεία ο οπλισμός είχε εκτεθεί λίγο ενώ σε κάποια άλλα πολύ περισσότερο. Στο νοτιότερο μέρος (μεταξύ των πλεγμάτων 1 και 3) ο οπλισμός είχε αποκαλυφθεί τελείως ενώ παράλληλα παρατηρήθηκε αποδιοργάνωση του σκυροδέματος σε πολλά σημεία. Στο βορειότερο μέρος του δωματίου που ξεκίνησε η φωτιά παρατηρήθηκαν ακανόνιστες ρωγμές στο ταβάνι. Παρόλα αυτά δεν παρατηρήθηκε λυγισμένος οπλισμός ούτε εκτεταμένα βέλη κάμψης σε κανένα σημείο της πλάκας.

Δοκοί οροφής ισογείου: Σχηματική παρουσίαση των ζημιών στις δοκούς της οροφής ισογείου φαίνεται στο Σχ.18. Η πλειοψηφία των δοκών επηρεάστηκε από τις υψηλές θερμοκρασίες όπως φαίνεται στο Σχ.21. Η δοκός που επηρεάστηκε περισσότερο ήταν η FB2 (Σχ.18 και Σχ.21). Σ' αυτή τη δοκό παρατηρήθηκαν πολλές κατακόρυφες ρωγμές και στο μεσαίο άνοιγμά της το σκυρόδεμα είχε αποφλοιωθεί σε ένα μήκος περίπου 500-750 mm αφήνοντας τελείως εκτεθειμένο τον οπλισμό. Στα εναπομείναντα μέρη της δοκού μόνο το επίχρισμα είχε φύγει. Η αποκόλληση του επιχρίσματος ήταν πολύ συνηθισμένο φαινόμενο σ' όλες τις άλλες δοκούς. Το πάχος του σοβά είχε ξεχωρίσει από τη βάση του σκυροδέματος και ήταν έτοιμο να πέσει. Στη δοκό FB5 ο σοβάς αποφλοιώθηκε μερικώς και στο εναπομένον μήκος πάρα πολλές κατακόρυφες ρωγμές φαίνονταν. Αυτές οι ρωγμές μπορεί να οφείλονταν σε εφελκυστικές δυνάμεις που αναπτύχθηκαν στη δοκό κατά τη διάρκεια της φωτιάς.

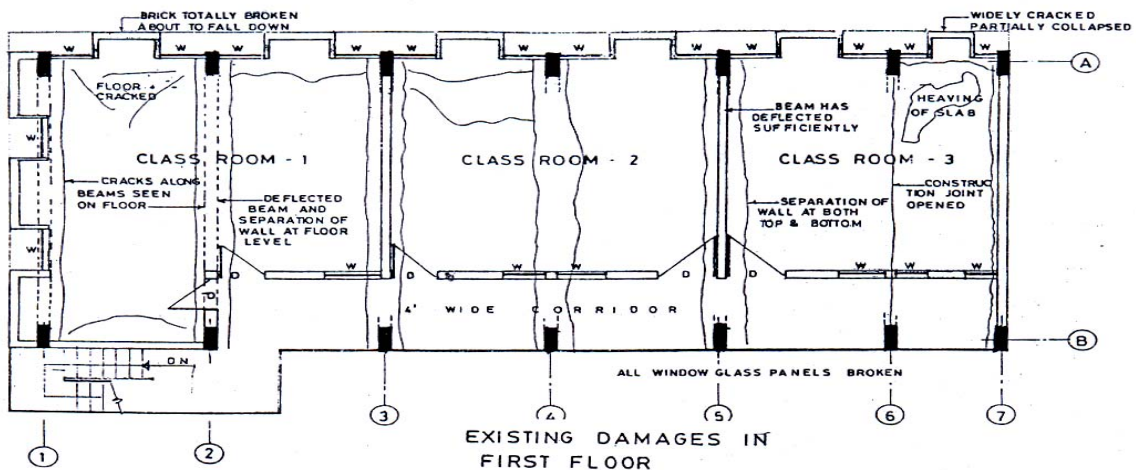
Σχ.19 Σχηματική παρουσίαση των ζημιών στο πάτωμα του 1<sup>ου</sup> ορόφου. [6]

Σημαντική ζημιά είχε προκληθεί και στον πρώτο όροφο του κτιρίου. Στο Σχ.19 φαίνονται σχηματικά τυπικές ζημιές ενώ η φωτογραφία στο Σχ.23 τις επιβεβαιώνει. Τοίχοι: Σχεδόν όλοι οι κάθετοι τοίχοι μεταξύ των ανοιγμάτων, προς τα δυτικά (κύριος δρόμος) είχαν σοβαρές ρωγμές προς όλες τις κατευθύνσεις. Μερικές από αυτές ήταν πλατύτερες από 50 mm. Οι εξωτερικοί παράλληλοι τοίχοι στα ανοίγματα, προς την ίδια με παραπάνω διεύθυνση, είχαν αποδιοργανωθεί και ήταν στα όρια της κατάρρευσης. Οι τοίχοι των αιθουσών διδασκαλίας είχαν επίσης ρηγματωθεί. Ακριβώς κάτω από τις κύριες δοκούς, μερικοί τοίχοι είχαν ρηγματωθεί παράλληλα και είχαν αποκολληθεί από αυτές. Οι ρωγμές στους τοίχους των αιθουσών διδασκαλίας οφείλονταν στο εκτεταμένο βέλος κάμψης των δοκών που στήριζαν το πάτωμα του πρώτου ορόφου. Πλάκα πατώματος πρώτου ορόφου: Ψηλές φλόγες από το πάτωμα του ισογείου έφθασαν την πλάκα του πρώτου ορόφου και την έκαψαν σημαντικά. Η πλάκα είχε ρηγματωθεί σοβαρά εκατέρωθεν των δοκών του πατώματος και οι ρωγμές είχαν σχηματιστεί κατά μήκος αυτών. Αυτός είναι ο τυπικός τρόπος ρηγμάτωσης πλακών οπλισμένου σκυροδέματος εξαιτίας της φωτιάς. Το πλάτος των ρωγμών ήταν 1-2 mm. [6]

#### Επισκευή δοκών και πλακών πατώματος πρώτου ορόφου με εκτοξευόμενο σκυρόδεμα (Fig. 10b)

Οι πλάκες και οι δοκοί είχαν καταπονηθεί πάρα πολύ. Η αποκόλληση της επικάλυψης του σκυροδέματος και οι ρωγμές εξέθεσαν τον οπλισμό. Έτσι η επισκευή έγινε με εκτοξευόμενο σκυρόδεμα με τα εξής βήματα:

- 2) Καθαίρεση αποδιοργανωμένου σκυροδέματος και καθαρισμός και τράχυνση της επιφάνειας με αμμοριπή, σε τέτοιο βαθμό ώστε να μην μεταβάλλεται απότομα το πάχος του σκυροδέματος.
- 3) Το κενό γύρω από τους διατμητικούς συνδέσμους καλύφθηκε με μη συρρικνούμενο κονίαμα.
- 4) Εφαρμογή εκτοξευόμενου σκυροδέματος πάχους 40 mm γύρω από τον εκτεθειμένο οπλισμό των δοκών και 25 mm πάχος για τη πλάκα οροφής. Η πίεση που χρησιμοποιήθηκε για την εκτόξευση ήταν γύρω στα  $0.6 \text{ N/mm}^2$ .
- 5) Το εκτοξευμένο πια σκυρόδεμα αφέθηκε να «ξεκουραστεί» για ελάχιστη περίοδο 7 ημερών. [6]

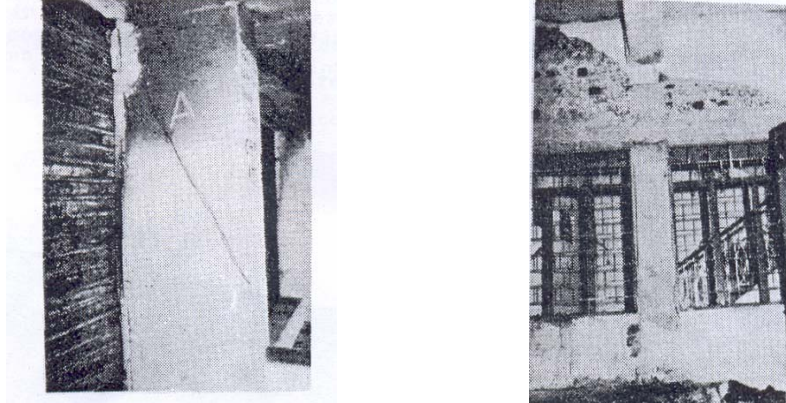
Σχ.22 Τυπική καταπόνηση σε υποστυλώματα. [6]

Μαρκίζα (canopy) στα νότια: Η μαρκίζα είχε στρίψει αισθητά και ήταν στα όρια της κατάρρευσης. Κατά την διάρκεια της έρευνας, υποστηρίχθηκε αμέσως και προσωρινά. Η μαρκίζα στηρίζονταν ελάχιστα στο άνοιγμα της δοκού που βρίσκεται μεταξύ των υποστυλωμάτων A1 και B1 (Σχ.18). Κατά τη διάρκεια της φωτιάς, η ζώνη A1, A3, B3, B1 (Σχ.18) ήταν η περισσότερο πληγείσα περιοχή επειδή εκεί ήταν συγκεντρωμένη η μεγαλύτερη ποσότητα υφασμάτων. Η φωτιά που διήρκεσε για περισσότερο από 8 ώρες θέρμανε τη δοκό που στήριζε τη μαρκίζα. Η θερμοκρασία που αναπτύχθηκε σε αυτή τη περιοχή μπορεί να ξεπέρασε τους 300<sup>0</sup>C και ήταν η αιτία που ο οπλισμός των στηρίξεων διέρρευσε, επιτρέποντας στροφή. Η δοκός παράλληλα στη μαρκίζα είχε λυγίσει και στρίψει σημαντικά με αποτέλεσμα να αποτελεί άμεσο κίνδυνο και απαιτούσε ιδιαίτερη προσοχή. Υποστυλώματα: Τα υποστυλώματα είχαν πληγεί σημαντικά. Τυπικές ζημιές αυτών στα διαφορετικά επίπεδα των πατωμάτων φαίνονται στο Σχ.22. Τα υποστυλώματα A3, A4 και A7 είχαν ρηγματωθεί. Οι ρωγμές είχαν κλίση 45<sup>0</sup> ξεκινώντας από τη στέψη της μαρκίζας και συνεχίζονταν προς τα κάτω (Σχ.22). Στα άλλα υποστυλώματα υπήρχαν τριχοειδής ρωγμές

που δεν φαίνονταν δια γυμνού οφθαλμού. Στο εσωτερικό του κτιρίου, σχεδόν σε όλα τα υποστυλώματα, ο σοβάς είχε αποκολληθεί, αλλά το σκυρόδεμα ήταν άθικτο. Ο οπλισμός δεν απογυμνώθηκε σε κανένα υποστύλωμα είτε εσωτερικά είτε εξωτερικά. Στο κόμβο δοκού – υποστυλώματος του υποστυλώματος Α3, η επικάλυψη του σκυροδέματος αποκολλήθηκε, αφήνοντας ελάχιστα εκτεθειμένο τον οπλισμό. Εξαιτίας αυτού φάνηκε και το σκυρόδεμα στον πυρήνα του κόμβου.

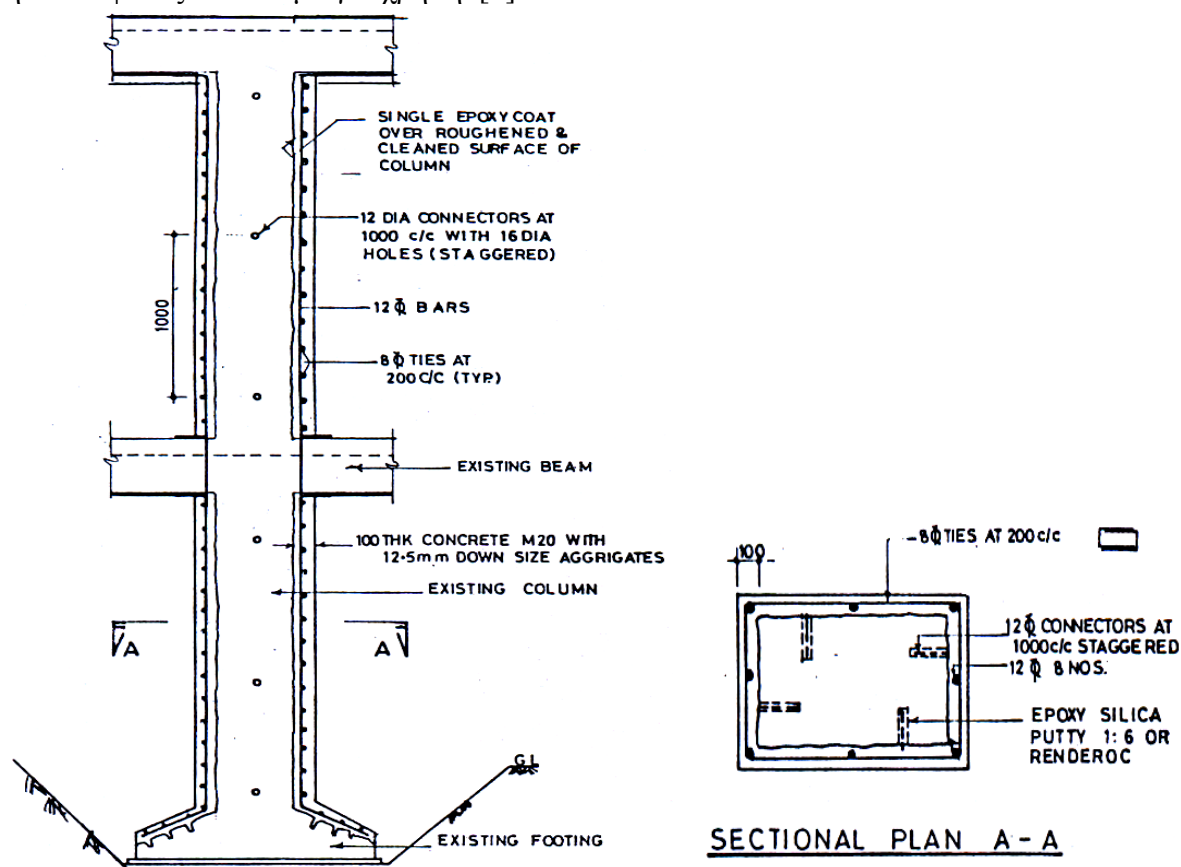
Σχ.24(α) Λεπτομέρειες εγκιβωτισμού με σκυροδέτηση καταπονημένου στύλου. [6]

Έγινε επισκευή των υποστυλωμάτων του ισογείου τα οποία είχαν αποδιοργανωθεί. Συγκεκριμένα είχε αποκολληθεί η επικάλυψη του σκυροδέματος και επιπλέον, εξαιτίας της αποδιοργάνωσης του τσιμέντου, αποκαλύφθηκε ο οπλισμός. Τα στάδια που ακολουθήθηκαν ήταν τα εξής:

- 1) Αποφόρτιση υποστυλώματος με την κατάλληλη υποστήριξη των δοκών που διέτρεχαν αυτό, σε όλα τα επίπεδα των πατωμάτων.
- 2) Καθαίρεση αποδιοργανωμένου σκυροδέματος και καθαρισμός και τράχυνση της επιφάνειας με αμμοριπή, σε τέτοιο βαθμό ώστε να μην μεταβάλλεται απότομα το πάχος του σκυροδέματος.

- 3) Ενσωμάτωση διατμητικών συνδέσμων διαμέτρου 12 mm ανά 1000mm σε τρύπες που ανοίχτηκαν διαμέτρου 16 mm.
- 4) Το κενό γύρω από τους διατμητικούς συνδέσμους καλύφθηκε με μη συρρικνούμενο κονίαμα.

- 5) Τοποθέτηση πρόσθετου απαιτούμενου οπλισμού γύρω από τα υποστυλώματα.
- 6) Εισαγωγή δίδυμων U γύρω από τον νέο οπλισμό και συγκόλληση αυτών ώστε να μορφώσουν έναν ορθογώνιο σύνδεσμο.

- 7) Αφού σχηματίστηκε ο ξυλότυπος, έγινε έγχυση σκυροδέματος M20 με καλή εργασιμότητα.
- 8) Στους κόμβους δοκού-υποστυλώματος τρυπήθηκε η πλάκα, δημιουργώντας έτσι γύρω από τον κόμβο τετράγωνα πλευράς 150 mm, και έγινε έγχυση σκυροδέματος από το πάνω μέρος της πλάκας, μέσα στον ξυλότυπο, εξασφαλίζοντας έτσι καλή σκυροδέτηση.

- 9) Το εγκιβωτισμένο σκυρόδεμα αφέθηκε να «ξεκουραστεί» για ελάχιστη περίοδο 14 ημερών.
- 10) Ο ξυλότυπος των υποστυλωμάτων απομακρύνθηκε μόλις 24 ώρες μετά τη σκυροδέτηση. [6]
