ΔΙΑΔΙΚΑΣΙΕΣ ΑΠΟΚΑΤΑΣΤΑΣΗΣ ΤΟΥ ΚΕΚΛΙΜΕΝΟΥ ΠΥΡΓΟΥ ΤΗΣ ΠΙΖΑΣ

ΑΠΟΣΤΟΛΙΔΗ ΕΥΤΥΧΙΑ
ΓΚΙΖΛΗ ΜΥΡΤΩ

ΠΕΡΙΛΗΨΗ

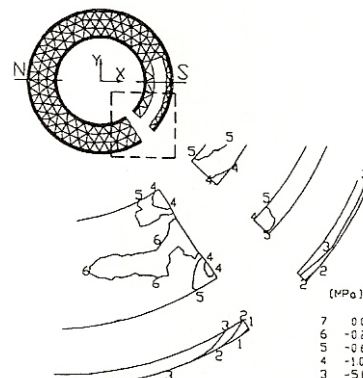
- Η θέση των ζωνών μέγιστης έντασης (στην Εικόνα 5 οι περιβάλλουσες των κατακόρυφων τάσεων δείχνουν ότι ο κρίσιμος τομέας της πρώτης στοάς δεν είναι στο επίπεδο της μέγιστης κλίσης αλλά στα Νοτιοδυτικά στην ακμή της πόρτας).

Εικόνα 5 : Περιβάλλουσα των Κατακόρυφων Τάσεων στην Πρώτη Στοά

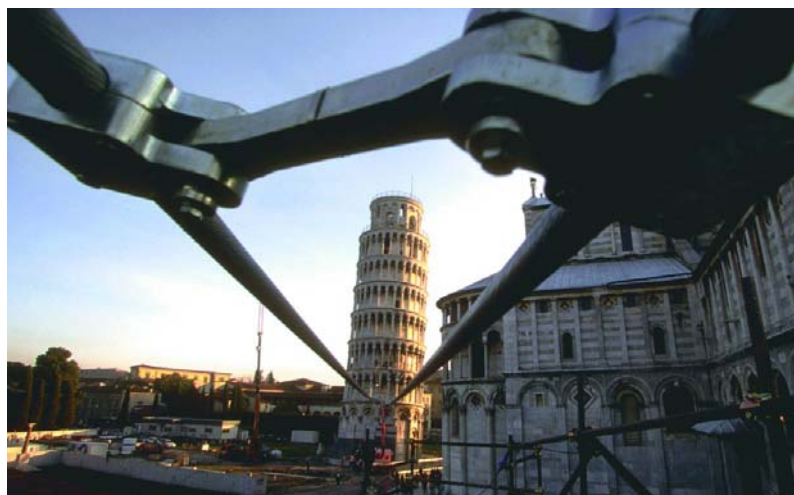
Εικόνα 6 : Στήριξη της Κατασκευής Μέσω Τενόντων (Reuters)

Επιπλέον οι επεμβάσεις δεν έπρεπε να επηρεάζουν την εξωτερική εικόνα του πύργου. Ουσιαστικά το πρόβλημα εντοπίζεται στην κακή ποιότητα και τη μεγάλη συμπίεστικότητα του εδάφους της περιοχής. Έτσι αποφασίστηκε μια επέμβαση που θα εστίαζε στην εξάλειψη αυτού του προβλήματος. Η ιδέα ήταν να τυλίξουν έναν αριθμό από προεντεταμένα συρματόσχοινα στην περιφέρεια του κτηρίου ώστε να τον συγκρατούν εωσότου ολοκληρωθούν οι εργασίες στο υπέδαφος (Εικόνα 6).

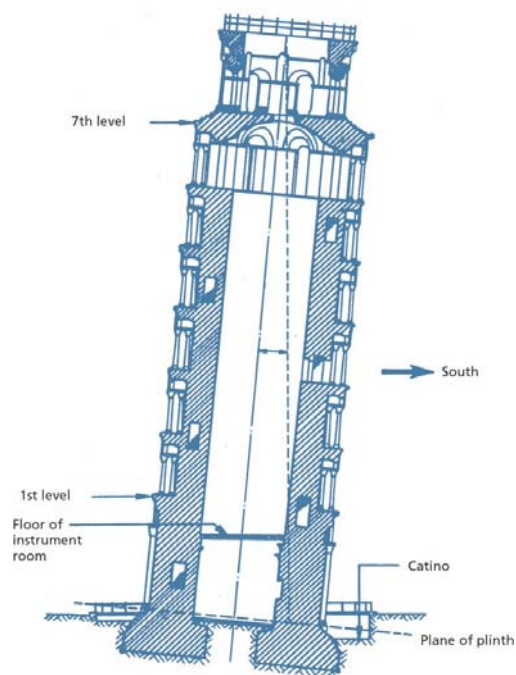
Εικόνα 7 : Τομή των Θεμελίων και της Ανωδομής και να δημιουργηθεί μια τέλεια βάση πάνω στην

Στις αρχές των εργασιών και πριν ξεκινήσουν οι διαδικασίες επέμβασης στο έδαφος έγιναν οι πρώτες προσπάθειες ενίσχυσης της τοιχοποιίας του πύργου (Εικόνα 7). Αυτή η πρώτη σταθεροποίηση της τοιχοποιίας έγινε τυλίγοντας γύρω της μέχρι το ύψος του δεύτερου ορόφου χαλύβδινους τένοντες με επικάλυψη από πλαστικό. Έτσι έκλεισαν πολλές ρωγμές και μειώθηκε σημαντικά η πιθανότητα αστοχίας [3].

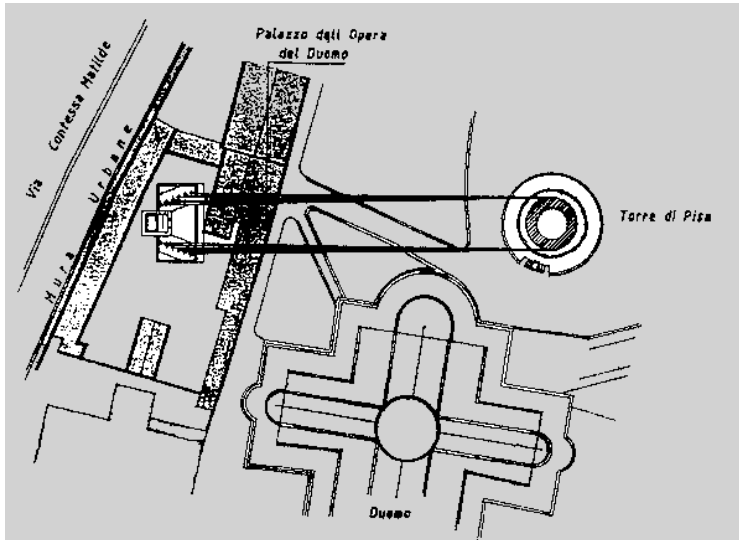
Εικόνα 9 : Σχεδιάγραμμα ακριβούς τοποθεσίας του Στύλου Αγκύρωσης Τενόντων

Η στήριξη αυτή έγινε με αγκύρωση του πύργου μέσω χαλύβδινων τενόντων. Το σχέδιο προέβλεπε την κατασκευή, περίπου 90 μ από το κέντρο του πύργου, ενός θεμέλιου στύλου από οπλισμένο σκυρόδεμα για την αγκύρωση των τενόντων (Εικόνα 9). Ο στύλος αυτός είχε μία γενική βάση από οπλισμένο σκυρόδεμα διαστάσεων 12 x 20 μ και πάχους 2 μ και κατακόρυφους τοίχους με προεξέχοντα στοιχεία στην κορυφή τους που θα παρείχαν περιοχική στήριξη των συνδέσεων για την ένταση των τενόντων.

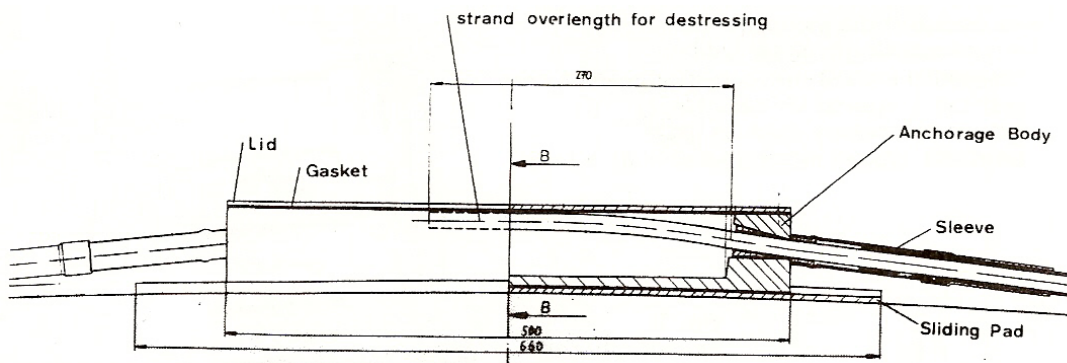
Εικόνα 10 : Ειδικά Σχεδιασμένο Σώμα Αγκύρωσης Τένοντα

Το σύστημα αγκύρωσης ελαχιστοποίησε τις εξωτερικές διαστάσεις, προκαλώντας έτσι πολύ μικρή οπτική επίδραση στο κτήριο. Μετά την προένταση, το μήκος πλέγματος που περίσσευε κρύφτηκε από το σώμα της αγκύρωσης και καλύφτηκε κλείνοντας το καπάκι της αγκύρωσης όπως φαίνεται στην Εικόνα 10.

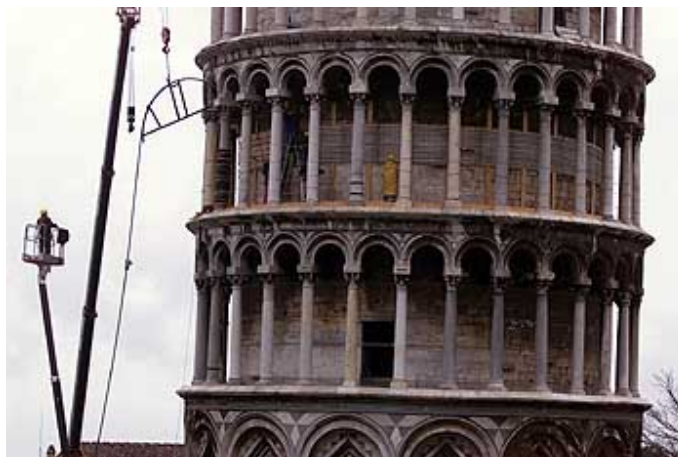
Εικόνα 11 : Τοποθέτηση Προστατευτικών και Καλωδίων στην Ανωδομή του Πύργου, πριν αρχίσουν οι Διαδικασίες Εκσκαφής

πύργου. Η διαδικασία γίνεται από τα κατώτερα προς τα ανώτερα επίπεδα του πύργου (Εικόνα 11). Προστατευτικά και καλώδια τοποθετούνται αρχικά μόνο στο πρώτο επίπεδο. Η αντίσταση λόγω τριβής σε αυτή τη φάση ισούται με το 10% της τελικής τιμής. Ακολουθεί η τοποθέτηση του προστατευτικού και των τενόντων στο επόμενο ανώτερο επίπεδο με ταυτόχρονη αύξηση της έντασης των υποκείμενων τενόντων (του πρώτου επιπέδου). Η διαδικασία επαναλαμβάνεται εφόσον ολοκληρωθεί η τοποθέτηση όλων των προστατευτικών και των τενόντων στην κατασκευή. Μόνο τότε μπορούν οι τένοντες να υποβληθούν σε πλήρη ένταση. Από αυτή τη στιγμή και μετά η στηριζόμενη κατασκευή δρα προσωρινά σαν ένα έργο αυτόνομο και απόλυτα ασφαλές.

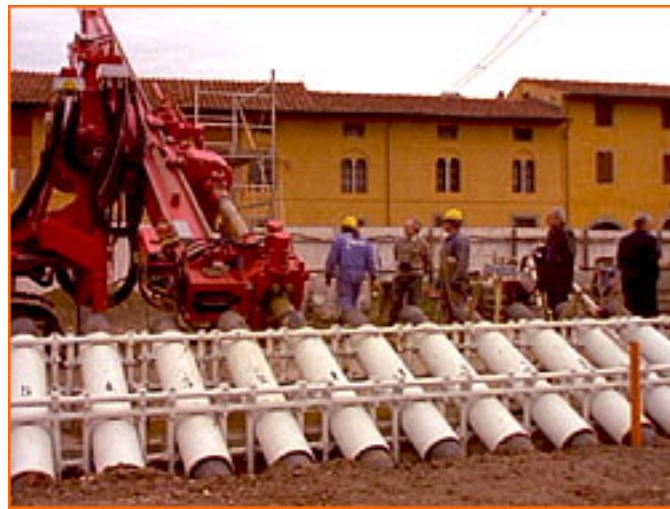
Εικόνα 14 : Σχέδιο περιγραφής της Μεθόδου Αφαίρεσης Εδάφους

Αφού έγινε μία δοκιμαστική αφαίρεση εδάφους σε περιορισμένο πάχος 6 μέτρων, η οποία αποδείχτηκε αποτελεσματική και ασφαλής, οι μελετητές αποφάσισαν να προχωρήσουν σε πλήρη εφαρμογή της μεθόδου σε όλο το βάθος των θεμελίων [6]. Έτσι έγιναν 41 τρύπες αφαίρεσης οι οποίες διανοίχτηκαν ανά απόσταση 0,5μ και κάθε μία είχε δικό της τρυπάνι και μεταλλικό σωλήνα (Εικόνες 12, 13, 14). Με το ολοκληρωμένο πρόγραμμα πέτυχαν μεγαλύτερο δείκτη στροφής προς τα βόρεια. Έτσι προκλήθηκε μια μέση μετακίνηση 6 δευτέρων του τόξου την ημέρα, η οποία αντιστοιχούσε σε 120 λίτρα χώματος. Κατά τη διάρκεια της διαδικασίας ο πύργος έδειξε μία τάση να μετακινηθεί προς την ανατολή. Έτσι χρειάστηκε να αφαιρεθεί 20% περισσότερο χώμα από τη δυτική πλευρά για ελεγχθεί η μετακίνηση.
