## ΕΠΙΣΚΕΥΗ ΚΙ ΕΝΙΣΧΥΣΗ ΛΙΘΟΚΤΙΣΤΟΥ ΚΤΙΡΙΟΥ

### ΠΑΠΑΗΛΙΑ ΑΛΕΞΑΝΔΡΑ

*Στην παρούσα εργασία παρουσιάζεται η μελέτη και η εκτέλεση των επεμβάσεων επισκευής και ενίσχυσης λιθόκτιστου σχολικού κτιρίου που βρίσκεται στην Αθήνα. Αρχικά γίνεται σύντομη περιγραφή του δομικού συστήματος του κτιρίου και των βλαβών αυτού. Εν συνεχεία παρουσιάζεται το πρόγραμμα ερευνών για την ποιότητα των υλικών και η εκτίμηση της κατάστασης του φέροντος οργανισμού. Τέλος περιγράφεται η μέθοδος επέμβασης για την επισκευή και ενίσχυση του κτιρίου ώστε αυτό να είναι ασφαλές για την επαναλειτουργία του βάσει των κανονισμών.*

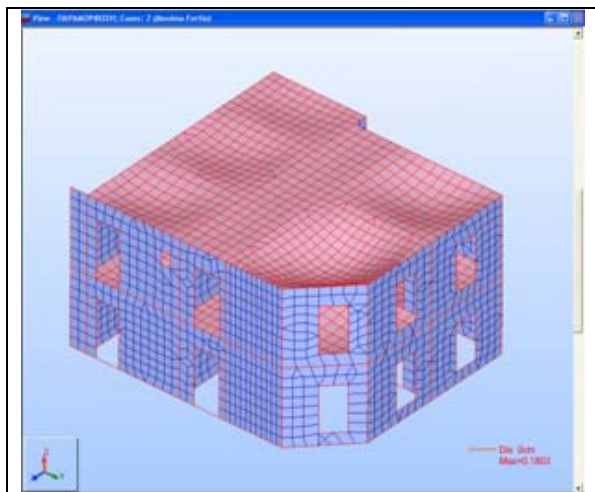
Εικ.1 Μοντελοποίηση της ενισχυμένης κατασκευής

Από την επίλυση του φορέα προέκυψαν υπερβάσεις τάσεων σε εφέλκυσμό από κάμψη, γεγονός που οδήγησε στην απόφαση ενισχύσεως του κτιρίου χρησιμοποιώντας την λύση του εκτοξευομένου σκυροδέματος για την βελτίωση συμπεριφοράς της λιθοδομής. Η ξύλινη στέγη έχει υπολογιστεί με το πρόγραμμα Robot Millenium σαν φορέας στο χώρο και η διαστασιολόγηση έγινε σύμφωνα με τις διατάξεις του Ευρωκώδικα 5. Όλοι οι έλεγχοι του φέροντα οργανισμού αποτελούμενο από λιθοδομή – τοιχοποιία έγιναν σύμφωνα με τις διατάξεις του Ευρωκώδικα 6.

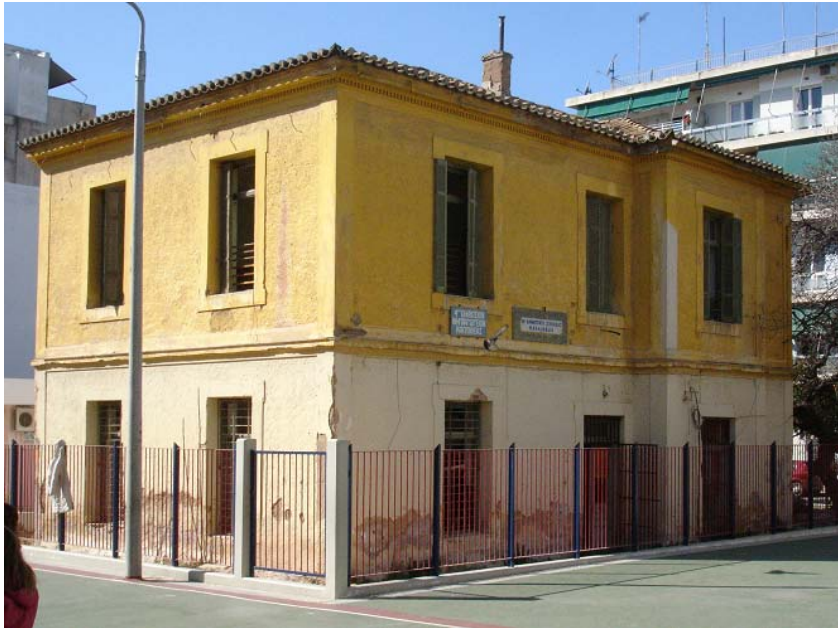
Πρόκειται για ένα διώροφο λιθόκτιστο κτίριο 250τ.μ. με στέγη που η κατασκευή του χρονολογείται στις αρχές του 20<sup>ου</sup> αιώνα (Φωτ.1). Είναι ένα κλασικιστικό κτίριο και έχει χαρακτηριστεί διατηρητέο για αρχιτεκτονικούς και ιστορικούς λόγους, γεγονός που έθεσε περιορισμούς στις μεθόδους επέμβασης για την αποκατάσταση των βλαβών. Τέτοιου είδους κτίρια συναντάμε συχνά στον ελλαδικό χώρο και πολλές φορές ο πολιτικός μηχανικός καλείται να τα επισκευάσει και να τα ενισχύσει.

Φωτ.1: Γενική άποψη του κτιρίου.

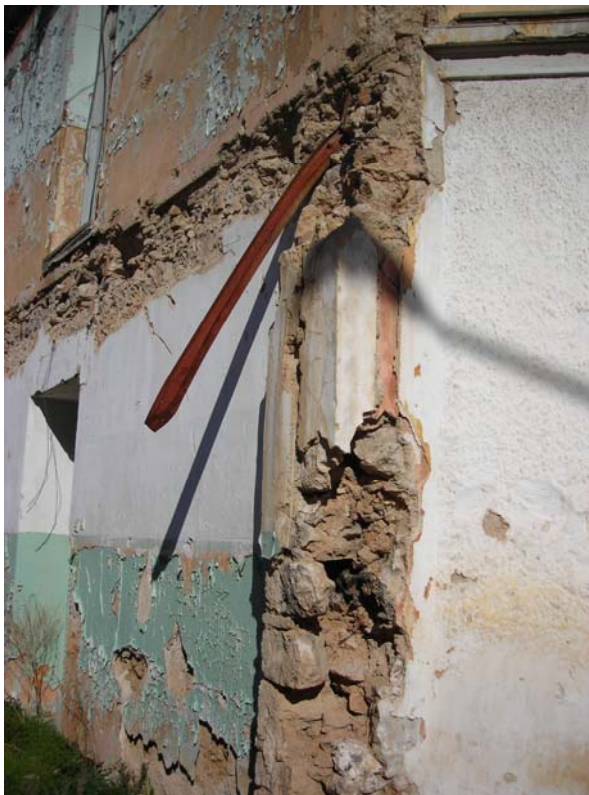
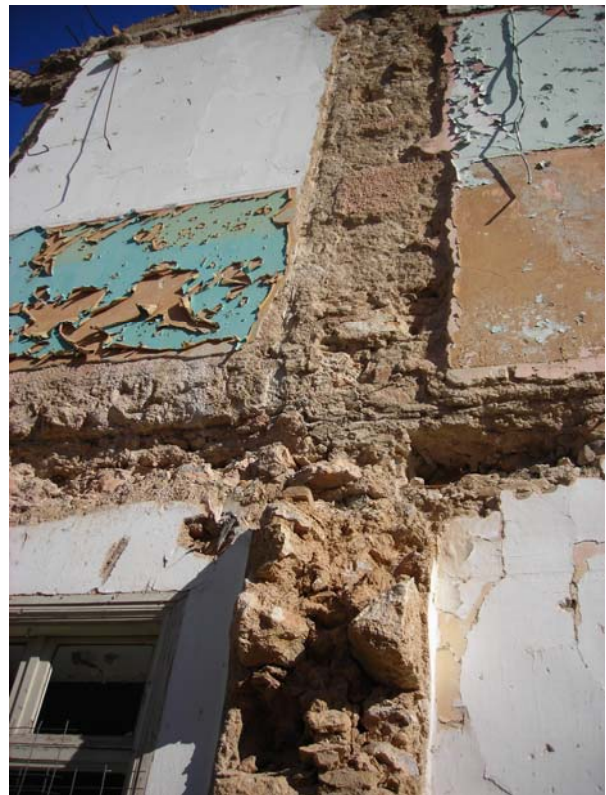
Το κτίριο σήμερα δε βρίσκεται σε επαφή με άλλες κατασκευές (πανταχόθεν ελεύθερο) . Όμως, οι διατηρούμενοι χρωματισμοί, τα ανοίγματα και τα ίχνη εγκάρσιων τοιχοποιιών και λοιπών προεξεχόντων δομικών στοιχείων στη Ν.Δ. πλευρά του αποδεικνύουν ότι σε κάποια φάση είχε κατασκευαστεί στην πλευρά αυτή διώροφη κατά επέκταση μικτού φέροντος οργανισμού κατασκευή αποτελούμενη από λιθοδομές, στοιχεία σκυροδέματος και σιδηροδοκάρια (Φωτ.2 α, β). Η έλλειψη σχεδίων του κτιρίου οδήγησε αρχικά στην πλήρη αποτύπωσή του από το συνεργείο και στη συνέχεια στη διάνοιξη διερευνητικών ενδεικτικών τομών για την άμεση επισκόπηση της δομής. Ο φέρων οργανισμός αποτελείται από συμπαγή λιθωσώματα επιχρισμένα αμφίπλευρα με κονίαμα. Το μικτό πάχος των λιθοδομών ποικίλλει ανάλογα με την θέση της τοιχοποιίας (εξωτερική – εσωτερική) και είναι μειωμένο στον όροφο. Οι λιγότερες λεπτότερες διαχωριστικές τοιχοποιίες που υπάρχουν είναι δρομικές οπτοπλινθοδομές από συμπαγείς πλίνθους. Στο δάπεδο του ισόγειου δεν είναι εμφανής η κατασκευή της υπόβασης, ενώ η τελική επίστρωση είναι από πλακίδια . Το μεσοπάτωμα του α' ορόφου, το πάτωμα του παταριού, η σκάλα και η τετράριχτη στέγη είναι ξύλινης κατασκευής. Η θεμελίωση του κτιρίου είναι συνεχής από λιθοδομή ύψους 1μ.

Ο σημαντικότερος τραυματισμός του κτιρίου προήλθε από τη διώροφη προσθήκη κατ' επέκταση που έγινε σε κάποια φάση λειτουργίας του και τη μεταγενέστερη κατεδάφιση της για λόγους προστασίας του. Επιπλέον, η φθορά από το χρόνο και τη διάβρωση από το νερό, όπως επίσης η δυσμενής φόρτιση της στέγης και οι σεισμοί που καταπόνησαν κατά καιρούς το κτίριο, δημιούργησαν σ' αυτό μια σειρά από βλάβες. Παρατηρείται λοιπόν καταστροφή των επιχρισμάτων, εσωτερικά κυρίως σε γωνιές και σε ποδιές παραθύρων (Φωτ.4) και εξωτερικά στα κατώτερα κυρίως στρώματα στη βάση του κτιρίου (Φωτ.1). Σε ορισμένα σημεία της οροφής του α' ορόφου υπάρχει αποκόλληση οροφο-κονιάματος (Φωτ.3). Ακόμη παρατηρούνται ρηγματωμένοι και αποσαθρωμένοι τοπικά τοίχοι ιδιαίτερα στη θέση της συναρμογής της οροφής του α' ορόφου με τις τοιχοποιίες. Τέλος, σοβαρές βλάβες παρουσιάζονται στα δάπεδα, στην σκάλα και στην στέγη.

Φωτ.2: Άποψη της Ν.Δ. πλευράς (α-β).

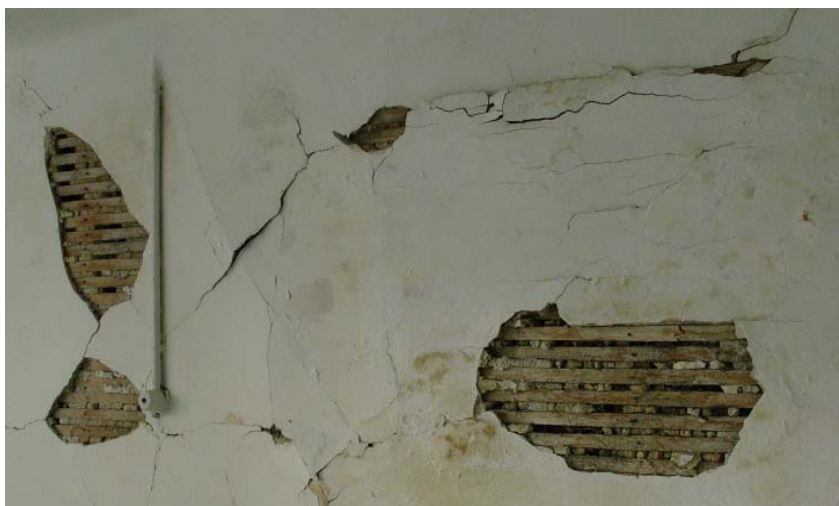
Φωτ.3: Οροφή ισογείου.

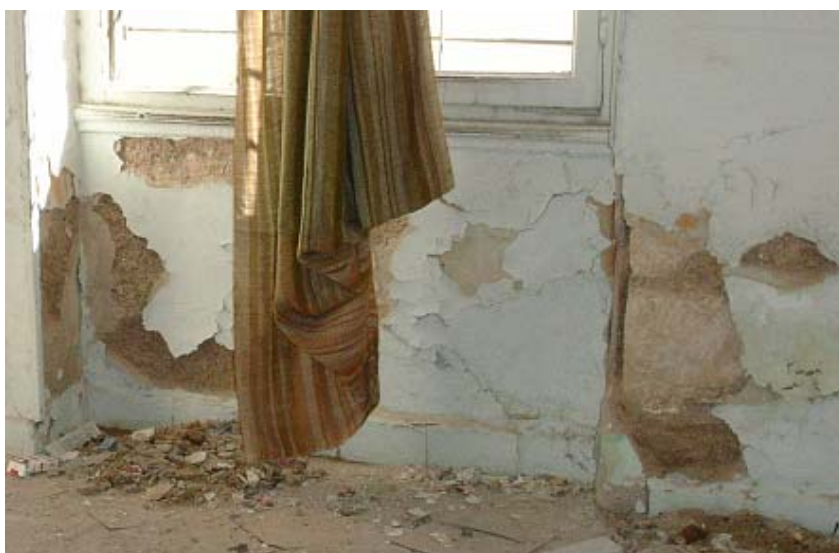
Φωτ.4: Καταστροφή των επιχρισμάτων σε ποδιά παραθύρου.

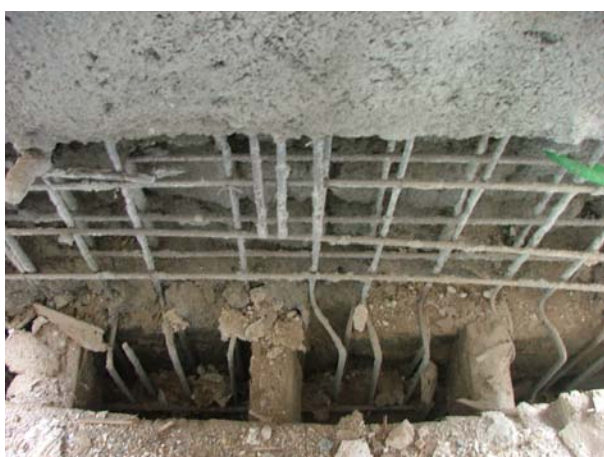
Φωτ.5: Μανδύας από εκτοξευόμενο σκυρόδεμα.

Κατασκευή μανδύα: Για την κατασκευή μανδύων από οπλισμένο σκυρόδεμα και στις δύο πλευρές των τοίχων, γίνεται αφαίρεση του κονιάματος, εκτράχυνση και καλός καθαρισμός των επιφανειών όπου θα εφαρμοστούν. Ο μανδύας έχει δομικό πλέγμα Φ10/100mm και αγκυρώνεται με φωλιές στη λιθοδομή (Φωτ.5, 6, 7). Για τη σύνδεση των δύο μανδύων εκατέρωθεν της λιθοδομής διανοίγονται κατά διαστήματα διαμπερείς οπές από τις οποίες διέρχονται μεταλλικές ράβδοι που συνδέουν τα πλέγματα οπλισμών των δύο πλευρών (Σχ1α.). Αποτέλεσμα η βελτίωση εγκιβωτισμού της λιθοδομής ανάμεσα στους μανδύες και η αύξηση της αντοχής και της πλαστιμότητας της. Για τη διασφάλιση συνεργασίας της τοιχοποιίας με το νέο σκυρόδεμα γίνεται εμφύτευση βλήτρων με τη βοήθεια κονιάματος τύπου EMACO.

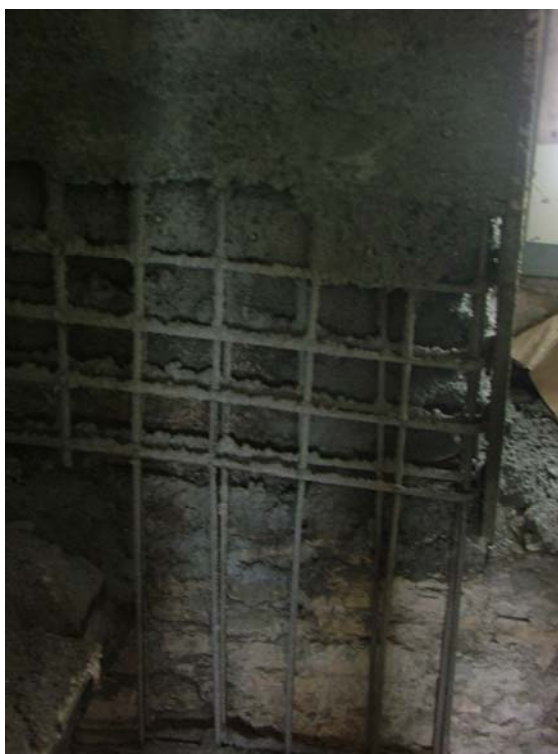
Φωτ.6: Μανδύας από εκτοξευόμενο σκυρόδεμα

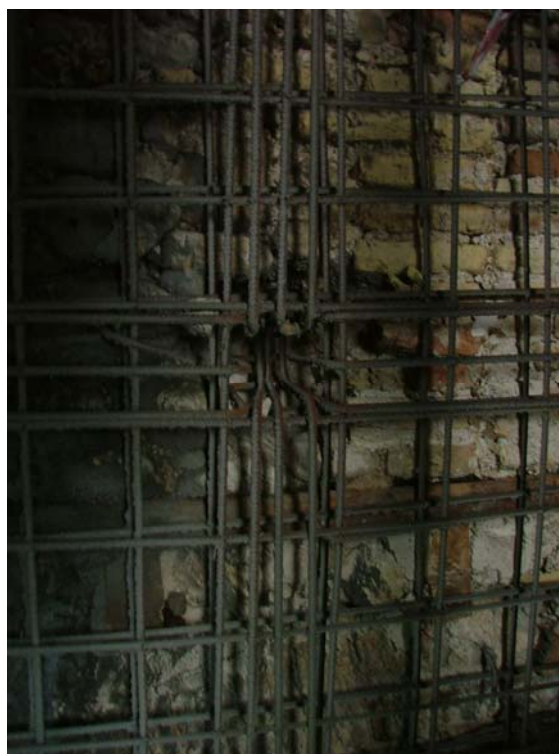
Φωτ.7: Φωλιά στη λιθοδομή.
