## **ΒΛΑΒΕΣ ΑΠΟ ΣΕΙΣΜΟ : ΠΑΡΑΓΟΝΤΕΣ ΠΟΥ ΕΠΗΡΕΑΖΟΥΝ ΤΗΝ ΕΚΤΑΣΗ ΤΟΥΣ ΣΤΑ ΚΤΙΡΙΑ**

**ΧΡΗΣΤΟΣ Ι. ΜΠΑΡΚΑΣ**

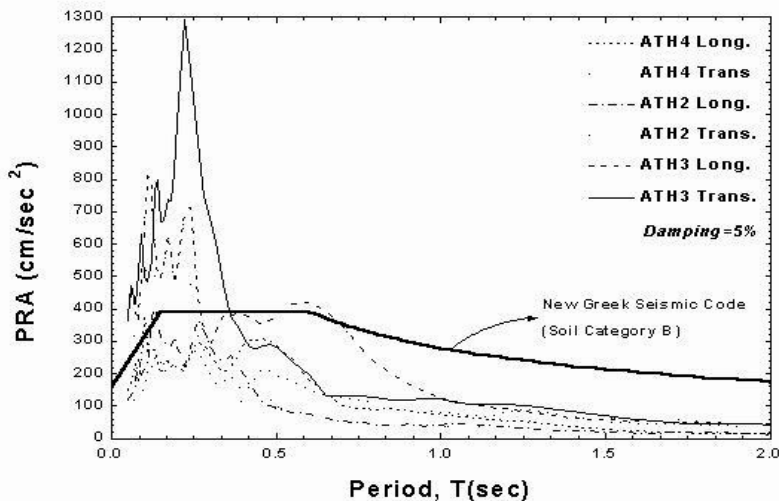
Σχ. 1 Σεισμός Αθήνας 7.9.1999. Σύγκριση φασμάτων αποκρίσεως με το φάσμα σχεδιασμού.

- iii) Πάρα πολλές φορές το φάσμα σχεδιασμού μεγεθυμένο κατά το δείκτη συμπεριφοράς  $q$  της κατασκευής ( $q$ -factor) και το συντελεστή ασφαλείας, δεν συσχετίζεται με το φάσμα αποκρίσεως. Αναφέρεται ενδεικτικά παρακάτω ο σεισμός της Αθήνας (7/9/1999) (Σχ. 1). Κατά συνέπεια, πριν βιαστεί κανείς να αποδώσει τις βλάβες μετά από κάποιο σεισμό σε κακοτεχνίες ή στα αίτια που περιγράφονται στις επόμενες παραγράφους, θα πρέπει πρώτα να μελετήσει προσεκτικά το φάσμα αποκρίσεως του σεισμού που προκάλεσε τις βλάβες σε συσχετισμό με τις προβλέψεις του αντισεισμικού κανονισμού με τις οποίες δομήθηκε η πλειονότητα των κατασκευών του αστικού κέντρου.

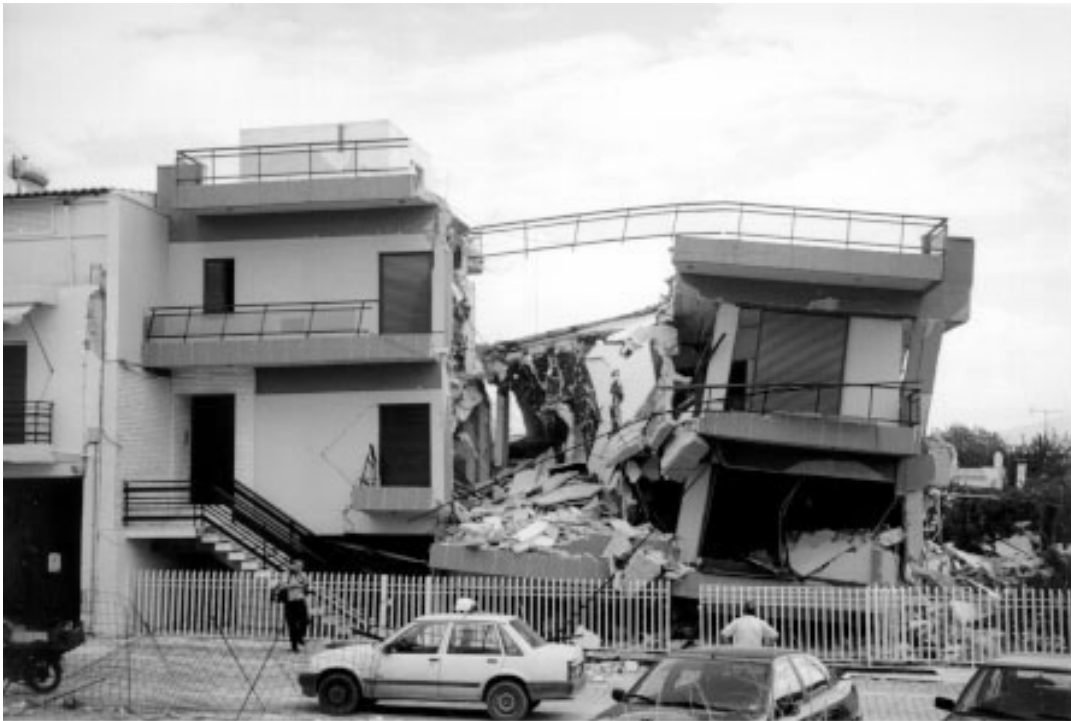
Σχ. 2 Σεισμός Αθήνας 7.9.1999. Κατάρρευση κτιρίου με ύπαρξη πιλοτής.

Αποδείχτηκε για πρώτη φορά στο σεισμό της Θεσ/νίκης (1978) ότι είναι το αδύνατο σημείο μιας οικοδομής. Το πρόβλημα δημιουργείται επειδή πάνω από τη στάθμη θεμελίωσης ενός πολύροφου κτιρίου δημιουργείται ένας ασθενής, ένας «μαλακός όροφος», όπως ονομάζεται από τους ειδικούς, σε σχέση με τους υπερκείμενους. Η διαφορά στην ακαμψία ανάμεσα στην πιλοτή και τους άλλους ορόφους δημιουργείται από την τοιχοποιία που υπάρχει στα υπερκείμενα διαμερίσματα. Τούτο συνεπάγεται την εμφάνιση «γόνατος» στην πρώτη ιδιομορφή ταλαντώσεως -δηλαδή αλλοίωση της καθύψως κατανομής των σεισμικών δυνάμεων- καθώς και συγκέντρωση μεγάλων ανελαστικών παραμορφώσεων στη στάθμη του γόνατος, δηλαδή στα άκρα των υποστηλωμάτων του ισογείου, ενώ οι υπόλοιποι όροφοι συμπεριφέρονται (περίπου) σαν στερεά σώματα. Για το λόγο αυτό ο Ν.Ε.Α.Κ. αναφέρει σε ξεχωριστή παράγραφο (4.1.4.1) τις προδιαγραφές που πρέπει

Η πιλοτή είναι ένας θεσμός που άρχισε να εφαρμόζεται στη χώρα μας από το 1968, για χάρη -όπως τουλάχιστον λένε οι κακές γλώσσες- κάποιου επώνυμου παράγοντα της χούντας που ήθελε να αυξήσει την οικοδομή του κατά ένα όροφο. Έχει θεσπιστεί από δεκαετίες σε πολλές ευρωπαϊκές χώρες και θεωρείται, από αρχιτεκτονική σκοπιά, θετικό μέτρο, αφού αυξάνει τους κοινόχρηστους χώρους. Όμως η Ελλάδα είναι μια χώρα μεγάλης σεισμικότητας και η πιλοτή δημιούργησε πολλά προβλήματα, κυρίως γιατί οι αρμόδιοι επί 14 χρόνια δεν είχαν περιλάβει το θέμα αυτό στις διατάξεις του τότε ισχύοντα αντισεισμικού κανονισμού. Με άλλα λόγια, οι πιλοτές που έχουν κατασκευαστεί μέχρι και το 1985 δεν έχουν μελετηθεί για την αντισεισμική τους συμπεριφορά. Το πρόβλημα ήρθε στην επιφάνεια από το σεισμό της 7<sup>ης</sup> Σεπτεμβρίου 1999, οπότε μόνον στην περιοχή Αδάμες της Κηφισιάς είχαμε επτά οικοδομές «κόκκινες», που τελικά κατεδαφίστηκαν, με σοβαρές ζημιές που προήλθαν από την ύπαρξη και μόνον πιλοτής.

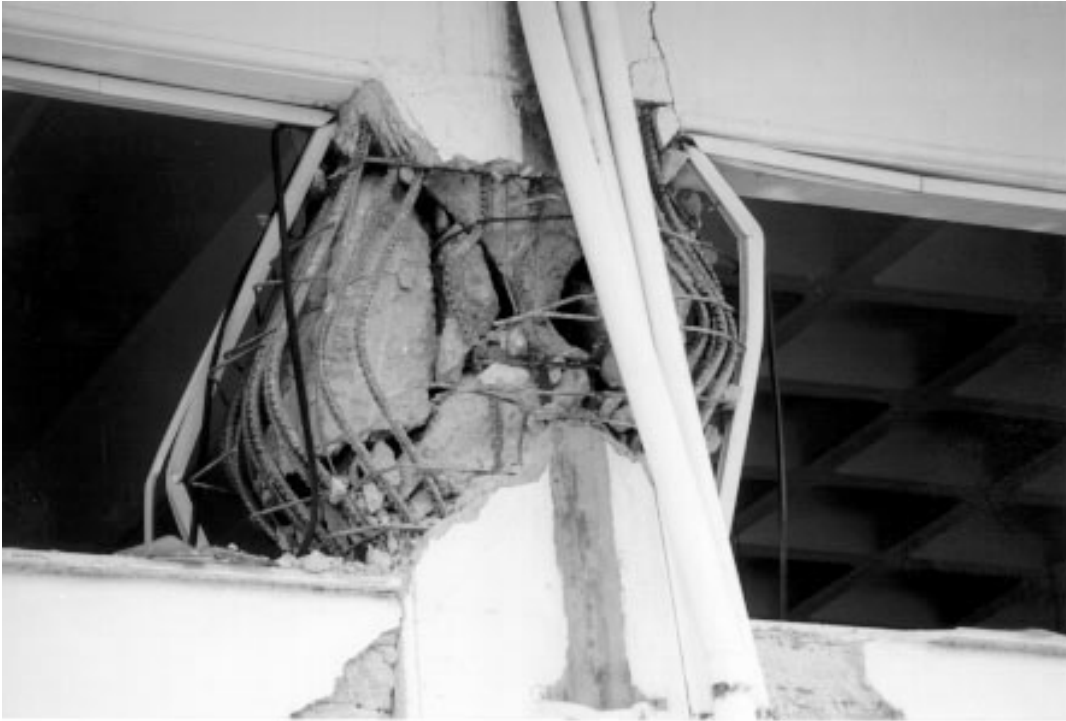
Σχ. 3 Σεισμός Αθήνας 7.9.1999. Τρόπος αστοχίας κοντού υποστηλώματος.

Πρόκειται για κατακόρυφες κολόνες με μικρό ύψος που κατασκευάζονται κυρίως σε ημιυπόγειους χώρους και πατάρια. Στην ελαστική περιοχή συμπεριφοράς ιδιαίτερη προσοχή απαιτεί η περίπτωση συνεργασίας κοντών με συνήθη υποστηλώματα στον ίδιο όροφο, διότι τότε τα πρώτα αναλαμβάνουν πολύ μεγαλύτερη τέμνουσα δύναμη. Επιπλέον, με την περαιτέρω αύξηση της επιπονήσεως τα κοντά υποστηλώματα εμφανίζουν πάντοτε ψαθυρή διατμητική θραύση λόγω  $Q + N$  (Σχ. 2). Αλλά η πιο επικίνδυνη κατάσταση δημιουργείται με την παρέμβαση των

τοιχοποιιών, οι οποίες σε περίπτωση καθύψους διακοπής τους εξαναγκάζουν τα συνήθη υποστηλώματα να λειτουργήσουν σαν κοντά στο εναπομένον ελεύθερο ύψος τους. Πρόκειται για πολύ συνηθισμένη περίπτωση βλαβών σε υποστηλώματα. Αυτοί οι φεγγίτες που υπάρχουν σε βιοτεχνίες, αλλά και σχολικά κτίρια, έχουν αποδειχθεί πολύ ευαίσθητοι στην καταπόνηση από το σεισμό, ακριβώς λόγω του μικρού τους ανοίγματος.
