**ΒΛΑΒΕΣ ΑΠΟ ΤΟ ΣΕΙΣΜΟ ΤΗΣ ΑΘΗΝΑΣ (1999)****ΓΙΑΝΝΟΠΟΥΛΟΣ ΙΩΑΝΝΗΣ****Περίληψη**

*Στην παρούσα εργασία εξετάζονται βλάβες από το σεισμό της Αθήνας του 1999 σε κτίρια από ωπλισμένο σκυρόδεμα. Οι βλάβες κατηγοριοποιούνται, εξηγείται η αιτία τους και εξάγονται χρήσιμα συμπεράσματα. Επιβεβαιώνεται η σημασία της σωστής διαστασιολόγησης και λεπτομερειών όπλισης των μελών και των κόμβων των κτιρίων και η ανάγκη αυστηρής υλοποίησης τους στην κατασκευή.*

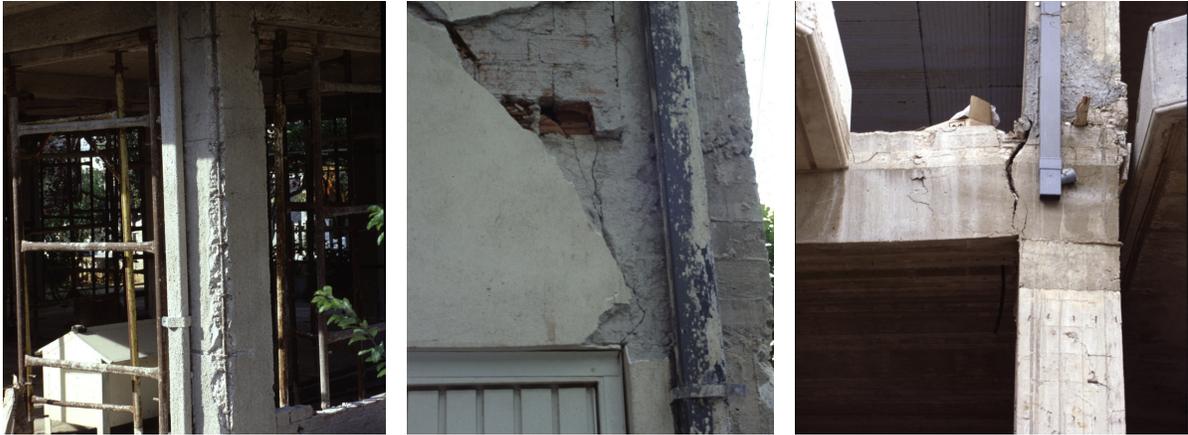
Φωτ. 1 (αρ.): Αποφλοίωση σκυροδέματος επικάλυψης  
Φωτ. 2,3 (μέσο & δεξ.): Ανεπαρκής αγκύρωση πάνω & κάτω ράβδων δοκού

Οι τάσεις συνάφειας που δρουν κατά μήκος των νευροχαλύβων δημιουργούν περιμετρικές εφελκυστικές τάσεις στο γύρω σκυρόδεμα. Σε μέλη με έντονες μεταβολές ροπών κατά το μήκος τους λόγω σεισμικών δράσεων μπορούν να υπάρχουν υψηλές τάσεις συνάφειας. Εάν οι διαμήκεις οπλισμοί μιας δοκού ή ενός υποστυλώματος δεν περιβάλλονται από πυκνούς συνδετήρες ή εγκάρσιους συνδέσμους, μπορούν να δημιουργηθούν ρωγμές διάσπασης κατά μήκος των ράβδων, κυρίως όταν χρησιμοποιούνται νευροχάλυβες μεγάλης διαμέτρου, ή όταν το πάχος της επικάλυψης είναι μικρό. Αυτές οι ρωγμές διάσπασης μπορεί να οδηγήσουν σε αποφλοίωση του σκυροδέματος επικάλυψης (Φωτ.1) και σε μείωση της συνάφειας, των διαμήκων και εγκάρσιων οπλισμών. Εάν στη ζώνη αποφλοίωσης βρίσκονται τα άκρα συνδετήρων τότε υπάρχει κίνδυνος να ανοίξει ο συνδετήρας και να χαθεί η περίσφιγξη, όπως περιγράφεται αναλυτικότερα παρακάτω. Επομένως έχουμε εξασθένηση του υποστυλώματος και αυξημένες πιθανότητες δημιουργίας περαιτέρω αστοχιών κατά τη διάρκεια του σεισμού. Τα παραπάνω φαινόμενα επιδεινώνονται στην περίπτωση που προϋπάρχει διάβρωση του οπλισμού.

Ο διαμήκης οπλισμός ακραίων δοκών πρέπει να αγκυρωθεί μέσα στον κόμβο δοκού – υποστυλώματος. Σε πολλές περιπτώσεις το πλάτος του υποστυλώματος δεν επαρκεί για αυτή την αγκύρωση ακόμα και εάν χρησιμοποιηθεί άγκιστρο στο άκρο της ράβδου. Συνήθης περίπτωση ανεπαρκούς αγκύρωσης είναι οι κάτω ράβδοι δοκών που αγκυρώνονται σε μικρό βάθος μέσα στον κόμβο. Όταν το μήκος αγκύρωσης δεν επαρκεί οι ράβδοι ολισθαίνουν και δημιουργείται ρωγμή κάθετα προς τη διεύθυνση ολίσθησης (Φωτ.2,3). Στην Φωτ.4 η σκυροδέτηση του υποστυλώματος έφτασε σε στάθμη πάνω από τη μασχάλη της δοκού με αποτέλεσμα οι κάτω οπλισμοί της δοκού να μην μπορούν εύκολα να αγκυρωθούν μέσα στον κόμβο και να προκύψει κατά το σεισμό κατακόρυφη ρωγμή στη σύνδεση δοκού και κόμβου.

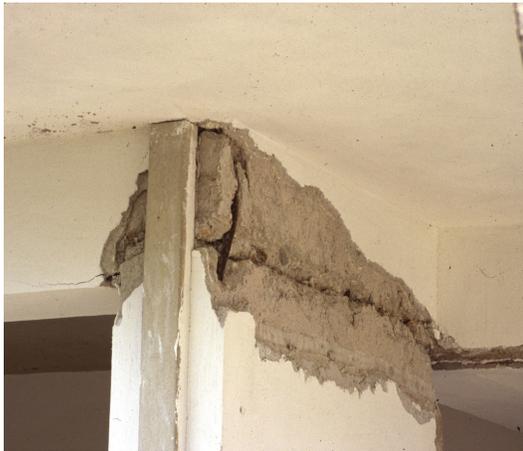
Φωτ. 4 (αρ.): Ανεπαρκής αγκύρωση κάτω ράβδων δοκού λόγω σκυροδέτησης υποστυλώματος πάνω από τη μασχάλη δοκού  
Φωτ. 5 (δεξ.): Διάρρηξη απερίσφιγκτου σκυροδέματος κόμβου (Fib Bulletin 24)

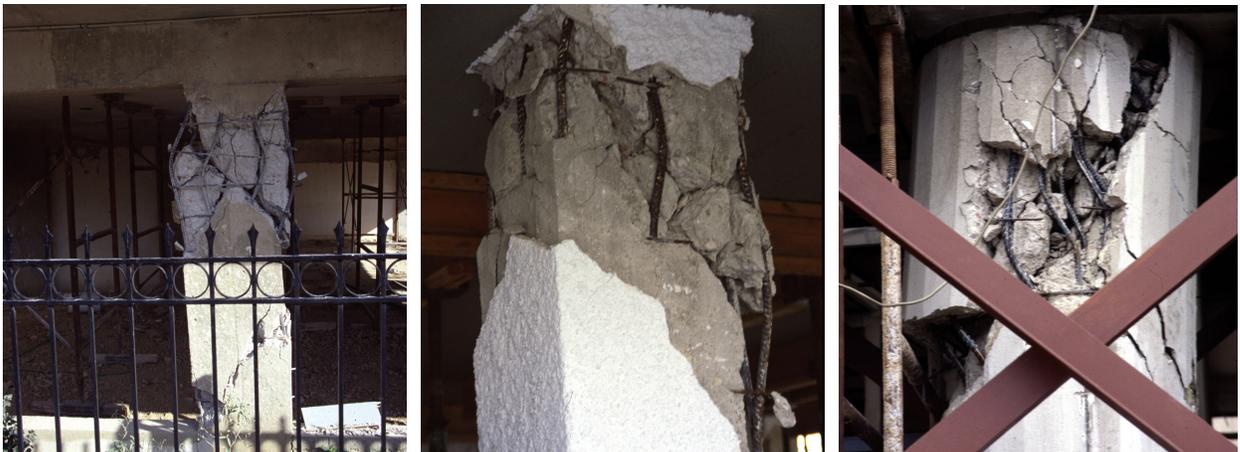
Φωτ. 6 (αρ.): Διατμητική αστοχία υποστυλώματος πάνω & κάτω με λυγισμό ράβδων και θραύση λεπτών & αραιών συνδετήρων  
Φωτ. 7,8 (μέσο & δεξ.): Διατμητική αστοχία υποστυλώματος με λυγισμό ράβδων και θραύση λεπτών & αραιών συνδετήρων

υποστύλωμα μπορεί να εμφανισθεί στο πάνω ή στο κάτω άκρο ή λιγότερο συχνά και στα δύο άκρα (Φωτ.6).

Οι διατμητικές αστοχίες οφείλονται σε ανεπάρκεια των συνδετήρων / εγκάρσιων συνδέσμων σε μέγεθος διαμέτρου, πυκνότητα και αντοχή. Οι Φωτ.6,7,8,9 δείχνουν διατμητικές αστοχίες οφειλόμενες σε χρήση συνδετήρων μικρής διαμέτρου σε μεγάλες αποστάσεις. Το σκυρόδεμα και οι συνδετήρες σε αυτές τις περιπτώσεις δεν επαρκούν για να αναλάβουν τις μεγάλες διατμητικές δυνάμεις από το σεισμό στα άκρα των υποστυλωμάτων και αυτό οδηγεί σε διαγώνια εφελκυστική αστοχία του σκυροδέματος. Σε όλες αυτές τις περιπτώσεις έχουμε και θραύση συνδετήρων.

Για να αποφευχθεί ο λυγισμός των κατακόρυφων οπλισμών (Φωτ.6,7,8) λόγω θλίψης από την εναλλασσόμενη ένταση του σεισμού απαιτείται από τους σημερινούς κανονισμούς οι οπλισμοί αυτοί να συγκρατούνται από πυκνούς συνδετήρες ή εγκάρσιους συνδέσμους κατάλληλης διαμέτρου και να διατάσσονται κατά μήκος της περιμέτρου της διατομής έτσι ώστε η απόστασή τους να μην ξεπερνά τα 200 mm (Σχ. 1). Τέτοιες απαιτήσεις δεν υπήρχαν στους παλαιότερους κανονισμούς και είναι ένας από τους κύριους λόγους αστοχιών υποστυλωμάτων σε διάτμηση.

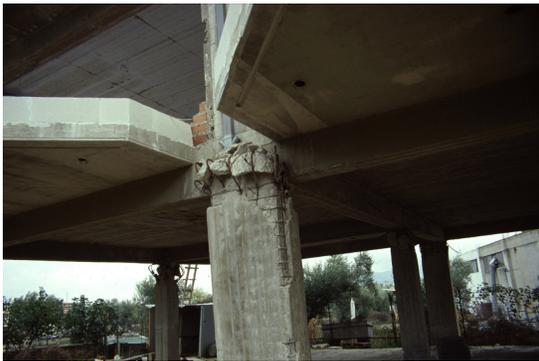
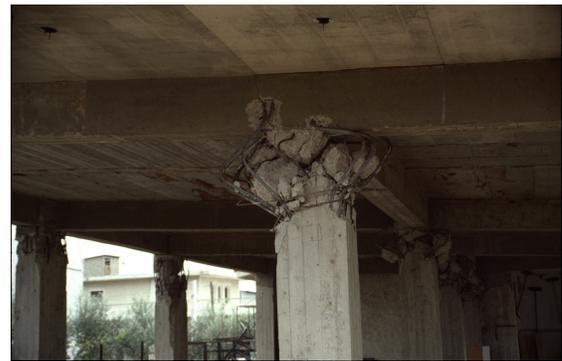
Φωτ. 10,11 (αρ. & δεξ.): Διατμητική αστοχία πάνω άκρου υποστυλωμάτων λόγω απουσίας συνδετήρων.  
Ο μανδύας συνδετήρων έφτανε μέχρι 0.50 m κάτω από τις δοκούς

Στις Φωτ.10,11 φαίνεται η περίπτωση διατμητικής στοχίας του πάνω άκρου μόνο υποστυλώματος ωπλισμένου με μανδύα συνδετήρων που έφθανε, λόγω κακής κατασκευής και άγνοιας, μέχρι 0.50 m περίπου κάτω από τη δοκό. Η κρίσιμη περιοχή δεν είχε κανένα συνδετήρα σε όλα τα υποστυλώματα του ισογείου με αποτέλεσμα την θεαματική αστοχία όλων των υποστυλωμάτων στην κεφαλή τους, ενώ στη βάση τους δεν εμφανίστηκε καμιά αστοχία.

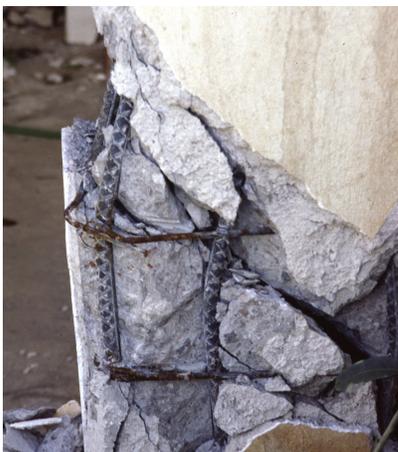
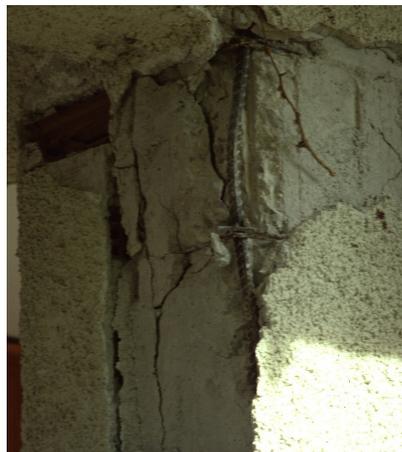
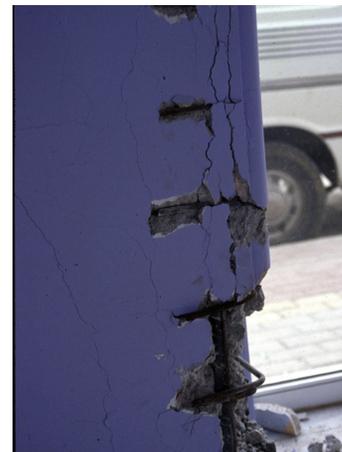
Φωτ. 12,13 (αρ. & μέσο): Άνοιγμα συνδετήρων με κάμψη άκρων κατά 90° μετά την αποφλοίωση της επικάλυψης των οπλισμών  
Φωτ. 14 (δεξ.): Εκτίναξη γωνίας διατομής σκυροδέματος λόγω μη συγκράτησης του κατακόρυφου οπλισμού στη γωνία συνδετήρα

Τα άκρα των συνδετήρων πρέπει να αγκυρώνονται στον πυρήνα της διατομής καμπτόμενα κατά  $135^\circ$  τουλάχιστον ή να συγκολλούνται μεταξύ τους. Στις παλαιότερες κατασκευές η κάμψη των άκρων γινόταν κατά  $90^\circ$ , δηλαδή μέσα στην επικάλυψη των οπλισμών, οπότε κατά την αποφλοιώση αυτής, που είναι σύνηθες φαινόμενο στα αρχικά στάδια του σεισμού, μειώνεται δραστικά η περίσφιγξη των συνδετήρων (Φωτ.12,13). Στη Φωτ.14 ο κατακόρυφος οπλισμός δεν συγκρατείται στη γωνία του συνδετήρα με αποτέλεσμα κατά το σεισμό να εκτιναχθεί η γωνία της διατομής του σκυροδέματος λόγω της παραμόρφωσης του κατακόρυφου οπλισμού και σε επόμενα στάδια να κινδυνεύει να λυγίσει ο κατακόρυφος οπλισμός, να ανοίξουν οι συνδετήρες και να μειωθεί δραστικά η περίσφιγξη.

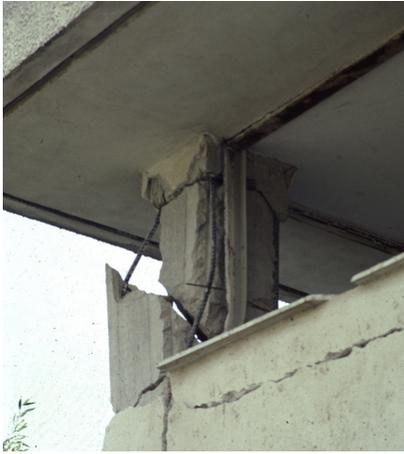
Φωτ. 15 (αρ.): Αστοχία κοντού υποστυλώματος

Σε πολλές κατασκευές χρησιμοποιούνται τοιχοποιίες μεταξύ υποστυλωμάτων από το επίπεδο της πλάκας του ορόφου μέχρι το κάτω μέρος του παραθύρου, αφήνοντας έτσι ένα σχετικά μικρό τμήμα του υποστυλώματος στο πάνω μέρος του ελεύθερο. Η διατμητική δύναμη που αναλαμβάνει το υποστύλωμα με ουσιαστικά μικρότερο ύψος είναι μεγαλύτερη από αυτή που θα αναλάμβανε το αντίστοιχο υποστύλωμα με πλήρες ύψος. Εάν αυτό δεν ληφθεί υπόψη στους υπολογισμούς, και δεν τοποθετηθούν πολλοί και πυκνοί συνδετήρες, μπορεί να δημιουργηθεί διατμητική αστοχία στο «κοντό υποστύλωμα» που σε πολλές περιπτώσεις οδηγεί σε πλήρη αστοχία και κατάρρευση της κατασκευής (Φωτ.15,16). Στη Φωτ.17 φαίνεται η αποτελεσματικότητα επισκευής με τοπικό μανδύα κοντού υποστυλώματος βλαμμένου από προηγούμενο σεισμό.

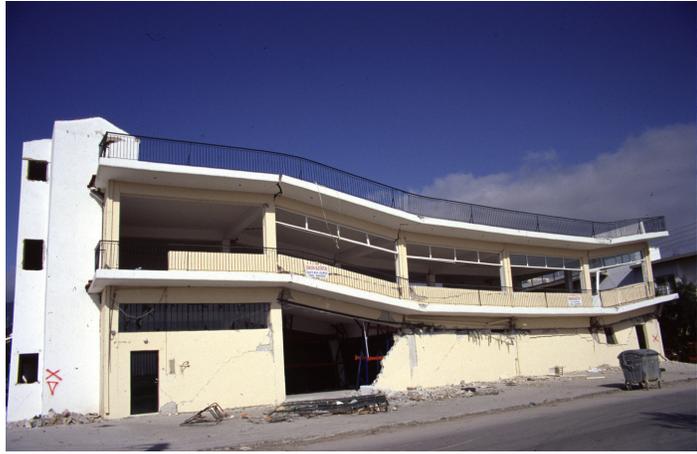
Φωτ. 16 (δεξ.): Αστοχία σειράς κοντών υποστυλωμάτων

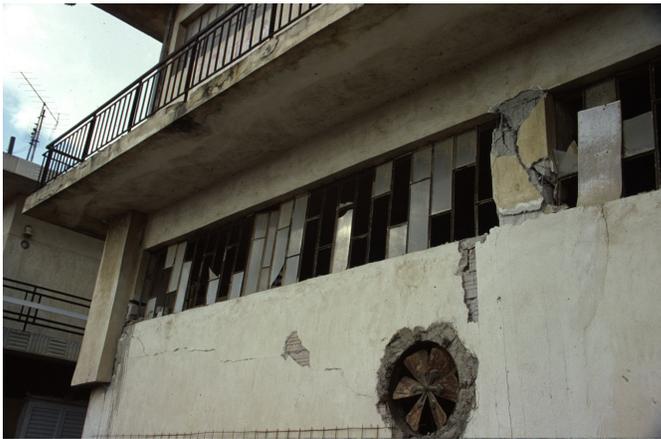
Φωτ. 17 (αρ.): Αποτελεσματικότητα επισκευής με τοπικό μανδύα κοντού υποστυλώματος βλαμμένου από προηγούμενο σεισμό

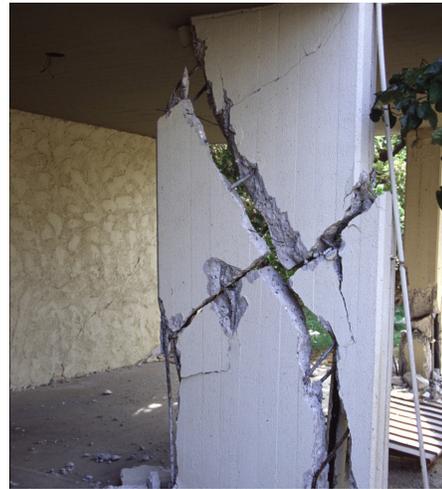
Φωτ. 18 (δεξ.): Διατμητική αστοχία τοιχώματος με μεγάλες παραμορφώσεις

Τα τοιχώματα είναι πιο ευάλωτα σε διατμητική αστοχία από τα υποστυλώματα, διότι αναλαμβάνουν ανάλογα με την ακαμψία τους αυξημένο ποσοστό της συνολικής τέμνουσας ορόφου. Στους παλαιότερους κανονισμούς δεν προβλεπόταν ουσιαστικά ιδιαίτερη όπλιση των τοιχωμάτων σε σχέση με τα υποστυλώματα και για το λόγο αυτό τοιχώματα παλαιότερων κατασκευών αστοχούν σε διάτμηση με μεγάλες παραμορφώσεις (Φωτ.18,19).

Στους σύγχρονους κανονισμούς προβλέπονται, εκτός των συνήθων οπλισμών κορμού, κρίσιμες περιοχές στο πάνω και κάτω άκρο με πολλούς και πυκνούς συνδετήρες, και στο δεξιό και αριστερό άκρο διαμόρφωση και όπλιση σαν περισφιγμένα υποστυλώματα.

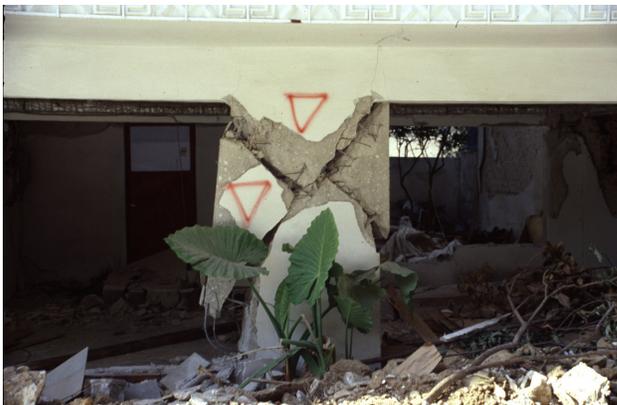
Φωτ. 19 (αρ.): Διατμητική αστοχία τοιχώματος με μεγάλες παραμορφώσεις

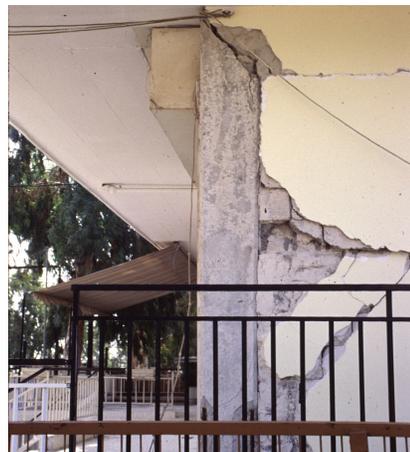
Φωτ. 20 (δεξ.): Διαγώνια ρηγμάτωση εξωτερικού κόμβου

Οι κόμβοι δοκών – υποστυλωμάτων δεν προβλεπόταν κατά τους παλαιότερους κανονισμούς να ελέγχονται για διατμητικές τάσεις και δεν τοποθετούνταν συνδετήρες μέσα σε αυτούς. Για το λόγο αυτό σε εξωτερικούς κόμβους, όπου η δοκός και τα υποστυλώματα που συντρέχουν σε αυτούς δεν παρουσιάζουν αστοχία, μπορεί να εμφανιστεί διαγώνια εφελκυστική αστοχία (Φωτ.20,21,22). Αυτή η διαγώνια ρηγμάτωση, λόγω της απουσίας συνδετήρων, είναι ψαθυρής μορφής και μειώνει την ακαμψία της κατασκευής. Το εύρος της ρηγμάτωσης και οι επιπτώσεις της βλάβης του κόμβου εξαρτώνται από πολλούς παράγοντες και σε μερικές περιπτώσεις μειώνεται πολύ η ακαμψία του κόμβου ή χάνεται η στήριξη της δοκού στο υποστυλώμα και ακολουθεί κατάρρευση της κατασκευής. Σε όλους τους σύγχρονους κανονισμούς απαιτείται οι συνδετήρες που τοποθετούνται στις κρίσιμες περιοχές των υποστυλωμάτων πάνω και κάτω από τον κόμβο να συνεχίζονται και μέσα σε αυτόν.

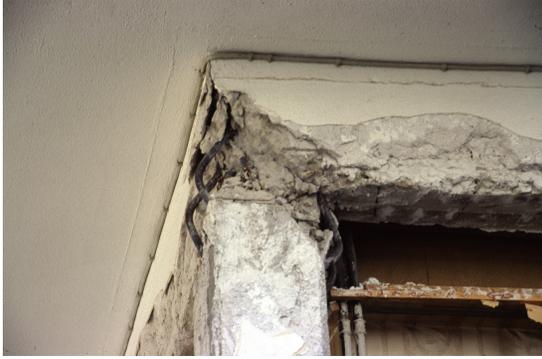
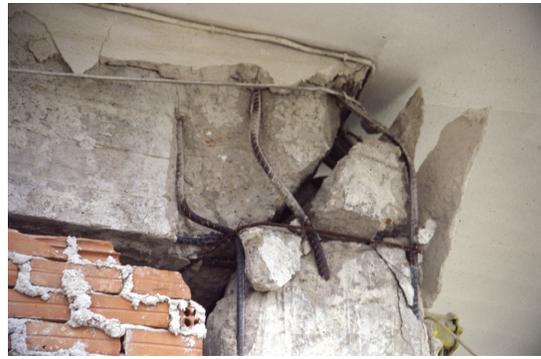
Φωτ. 21 (αρ.): Αστοχία εξωτερικού κόμβου με μείωση ακαμψίας του  
Φωτ. 22 (δεξ.): Αστοχία εξωτερικού κόμβου και πρακτική απώλεια στήριξης δοκού

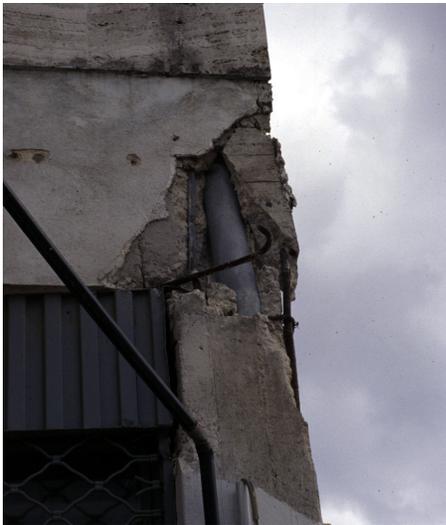
Φωτ. 23 (αρ.): Αστοχία κόμβου και απώλεια περίσφιγξης συνδετήρων λόγω τοποθέτησης υδρορροής εντός του υποστυλώματος  
Φωτ. 24 (δεξ.): Εμβολισμός υποστυλώματος από την πλάκα γειτονικού χαμηλότερου κτιρίου

Η τοποθέτηση υδρορροών εντός των υποστυλωμάτων απαγορεύεται διότι μπορεί να προκληθεί τοπική αστοχία και να μην μπορούν να λειτουργήσουν οι συνδετήρες δημιουργώντας περίσφιγξη (Φωτ.23).

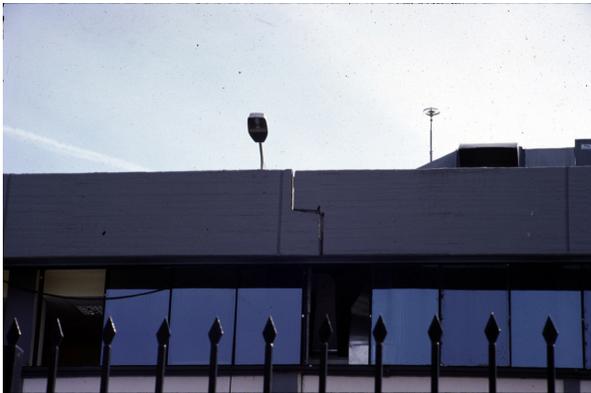
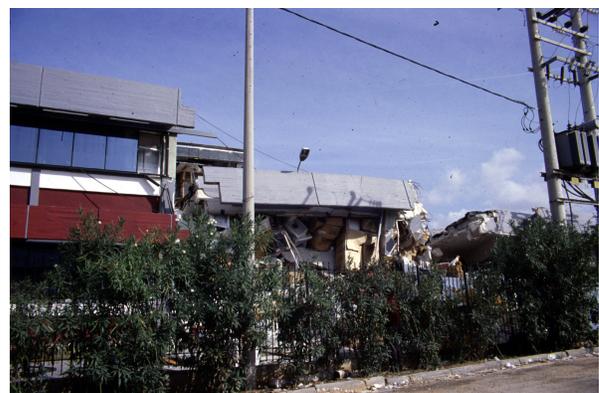
Φωτ. 25 (αρ.): Μικρό άνοιγμα αρμού διαστολής από οριζόντια σεισμική μετακίνηση σε κτίριο μεγάλης κάτοψης  
Φωτ. 26 (δεξ.): Στο ίδιο κτίριο, απώλεια στήριξης δοκού αρμού διαστολής λόγω μεγάλου ανοίγματος αρμού

Σε κτίρια με εκτεταμένη κάτοψη, όπου επιλέγεται η χρήση αρμών διαστολής για περιορισμό των επιβαλλόμενων παραμορφώσεων από συστολή ξηράνσεως και θερμοκρασιακές μεταβολές, χρειάζεται ειδική διαμόρφωση και όπλιση των αρμών αυτών ώστε τα μέλη που συντρέχουν σε αυτούς να μην κινδυνεύουν να χάσουν τη στήριξή τους όταν δημιουργηθεί μεγάλο άνοιγμα των αρμών από τις οριζόντιες σεισμικές μετακινήσεις (Φωτ.25,26).
