ΕΠΙΔΡΑΣΗ ΠΥΡΚΑΓΙΑΣ ΣΕ ΚΑΤΑΣΚΕΥΕΣ ΑΠΟ ΟΠΛΙΣΜΕΝΟ ΣΚΥΡΟΔΕΜΑ – ΜΕΘΟΔΟΙ ΑΠΟΚΑΤΑΣΤΑΣΗΣ ΚΑΙ ΕΝΙΣΧΥΣΗΣ

ΝΕΖΗΣ ΧΡΗΣΤΟΣ
ΣΤΑΘΗΣ ΠΑΝΑΓΙΩΤΗΣ

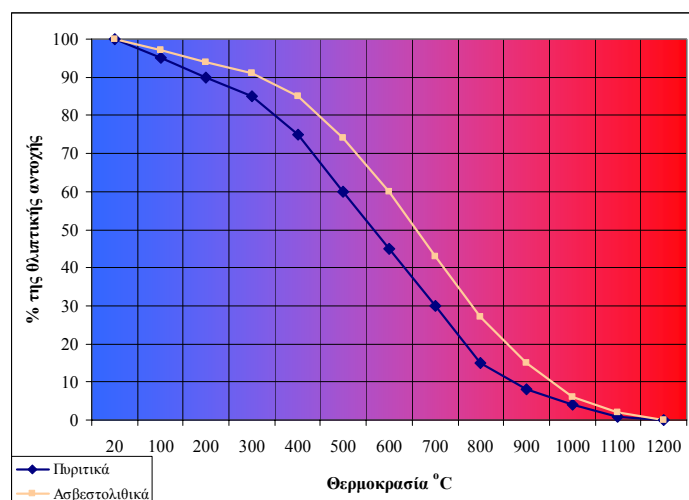
Θερμοκρ. σκυρ. °C	$f_{ct(\theta)}/f_{ct(20^\circ\text{C})}$		$\varepsilon_{ct(\theta)}/10^{-3}$
	πυριτ.	ασβ/κα	
20	1,00	1,00	2,5
100	0,95	0,97	3,5
200	0,90	0,94	4,5
300	0,85	0,91	6,0
400	0,75	0,85	7,5
500	0,60	0,74	9,5
600	0,45	0,60	12,5
700	0,30	0,43	14,0
800	0,15	0,27	14,5
900	0,08	0,15	15,0
1000	0,04	0,06	15,0
1100	0,01	0,02	15,0
1200	0,00	0,00	-

Σχήμα 2. Διάγραμμα θερμοκρασίας – αντοχής τύπων σκυροδεμάτων κατά EC2 [12].

Επίσης, ως σημειωθεί, πως το είδος των αδρανών που περιέχονται στο σκυρόδεμα παίζει σημαντικό ρόλο. Τα ασβεστολιθικά αδρανή (τα οποία χρησιμοποιούνται ευρέως στην Ελλάδα) είναι τα καλύτερα, διότι ο ασβεστόλιθος χάνει την ικανότητά του στους 900 °C, οπότε αρχίζει η ασβεστοποίηση με έκλυση διοξειδίου του άνθρακα (διαδικασία που απορροφά επίσης σημαντικά ποσά θερμότητας) σε αντίθεση με αυτά που έχουν πυριτικά αδρανή και η ασβεστοποίηση ξεκινά πολύ νωρίτερα όπως φαίνεται και στο παρακάτω σχήμα που κατασκευάστηκε από τις δεδομένες τιμές του EC2 (Σχήμα 2).

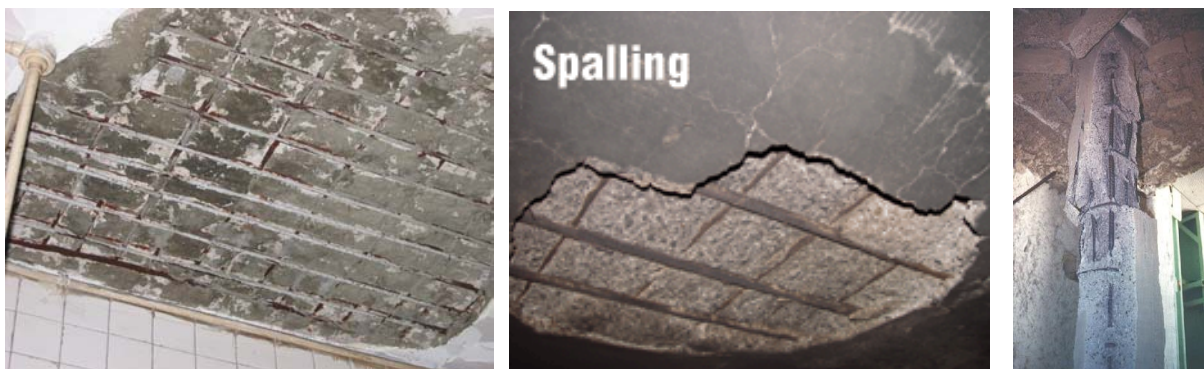
Εικόνα 1. Βλάβες δομικών στοιχείων οπλισμένου σκυροδέματος ^{[19][15][16]}.

Με οπτική επιθεώρηση μιας κατασκευής οπλισμένου σκυροδέματος που εκτέθηκε σε πυρκαγιά διακρίνουμε καθαρά τα παρακάτω ήδη βλαβών (Εικόνα 1).

- Επιφανειακές ρηγματώσεις διαφόρων βαθμών.
- Αποκοπή γωνιών δομικών στοιχείων.
- Απογύμνωση οπλισμών λόγω απόσχισης σκυροδέματος.
- Αποσύνθεση (ασβεστοποίηση) του σκυροδέματος (κυρίως σε πλάκες).
- Σημαντικό βέλος κάμψης προβόλων, κλιμάκων και πιθανά πλακών.
- Έντονη αλλαγή χρωματισμών του σκυροδέματος (για το σκυρόδεμα που αποτελείται κυρίως από πυριτικά αδρανή μπορούν να εξαχθούν ασφαλή συμπεράσματα για τις μέγιστες θερμοκρασίες που αναπτύχθηκαν κατά τη διάρκεια της πυρκαγιάς).
- Πιθανή θραύση, ίσως και κατάρρευση δομικών στοιχείων.

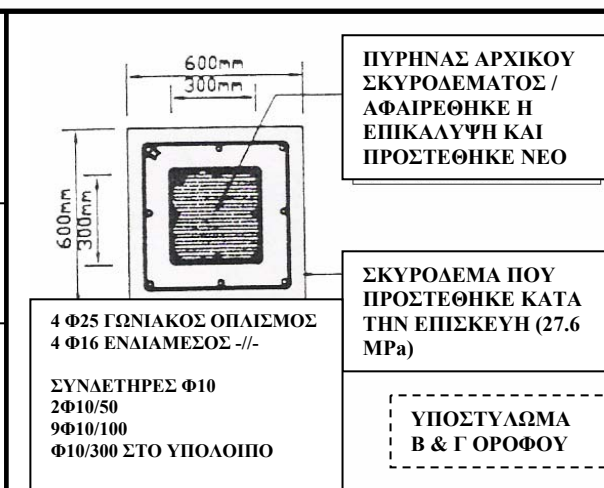
Σχήμα 12. Υποστύλωμα Β' και Γ' ορόφου ^[10].

Κατά τη μελέτη αποκατάστασης αμελήθηκε η συνεισφορά του παλαιού σκυροδέματος των υποστυλωμάτων και η διατομή τους θεωρήθηκε κυβοτοειδής. Επίσης, μεταξύ παλαιών και νέων μελών προστέθηκαν εγκάρσιοι οπλισμοί προκειμένου να εξασφαλιστεί καλύτερα η συνεργασία τους στα πλαίσια της αντισεισμικής ενίσχυσης.
