ΠΕΡΙΟΡΙΣΜΟΣ ΤΟΥ ΜΗΚΟΥΣ ΛΥΓΙΣΜΟΥ ΔΙΑΜΗΚΩΝ ΡΑΒΔΩΝ ΑΝΕΠΑΡΚΩΣ ΟΠΛΙΣΜΕΝΩΝ ΤΟΙΧΙΩΝ ΜΕ ΧΡΗΣΗ FRP

ΧΡΙΣΤΙΔΗΣ ΚΩΝΣΤΑΝΤΙΝΟΣ
Υποψήφιος Διδάκτορας Ε.Μ.Π

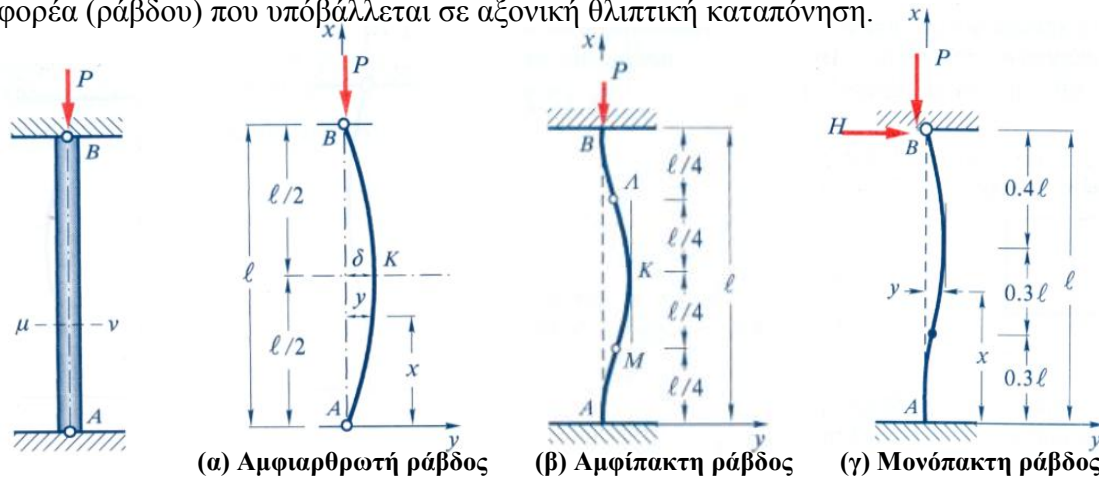
Σχήμα 1. Μορφή λυγισμού ράβδων.

Το κρίσιμο φορτίο λυγισμού, δηλαδή το ελάχιστο φορτίο για το οποίο η ράβδος μεταπίπτει σε κατάσταση ασταθούς ισορροπίας εξαρτάται από τα ελαστικά χαρακτηριστικά του υλικού, από τις διαστάσεις της διατομής, από το μήκος της ράβδου και τις συνοριακές συνθήκες στήριξης, ενώ ισούται με:

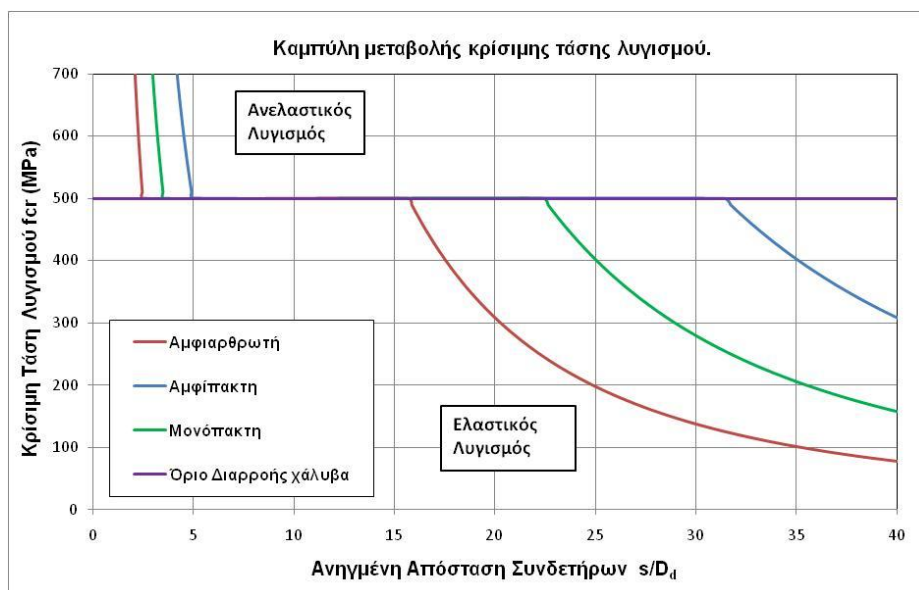
Διάγραμμα 4. Μεταβολής κρίσιμης τάσης λυγισμού συναρτήσει της ανηγμένης απόστασης συνδετήρων s/D_d .

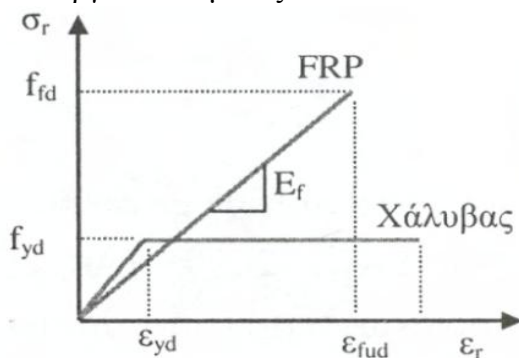
Σχήμα 6. Σχέση τάσης-παραμόρφωσης χάλυβα και FRP.

Το τελικό *σύνθετο υλικό* που προκύπτει από την συνεργασία των επιμέρους συστατικών του, αποτελεί ένα υλικό με γραμμικά ελαστική συμπεριφορά που χαρακτηρίζεται από ιδιαίτερα υψηλή εφελκυστική αντοχή, χαμηλό βάρος και μεγάλη ευκαμψία.

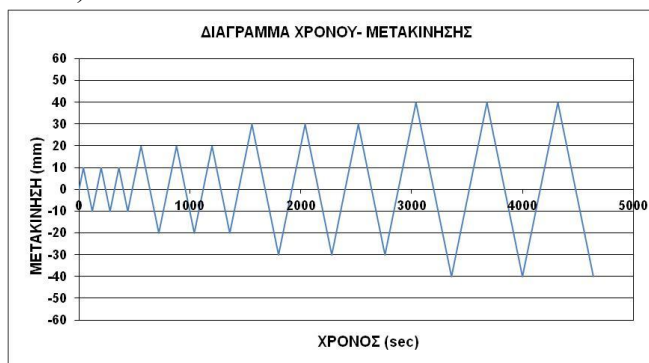
Η διαδικασία ήταν να επιβάλλονται μετατοπίσεις ,οι οποίες ξεκινώντας από το μηδέν θα αυξάνονταν σταδιακά προς τα θετικά και τα αρνητικά με μέγιστες τιμές αρχικά αυτές των ± 10 mm, ενώ στην συνέχεια οι μέγιστες αυτές τιμές θα αυξάνονταν ανά 10 mm. Για κάθε τέτοια μέγιστη τιμή επιλέχθηκε να πραγματοποιηθούν τρεις ανακυκλίσεις (τρεις κύκλοι).

Διάγραμμα 5. Ιστορία φόρτισης τοιχίων

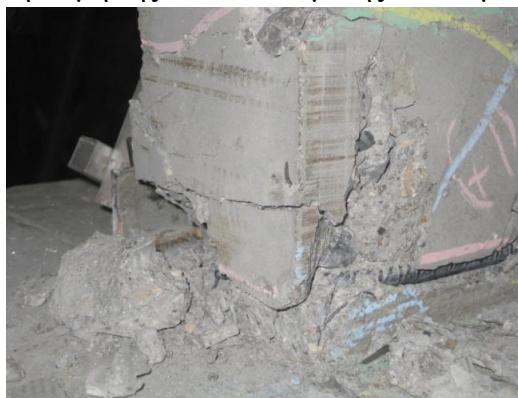
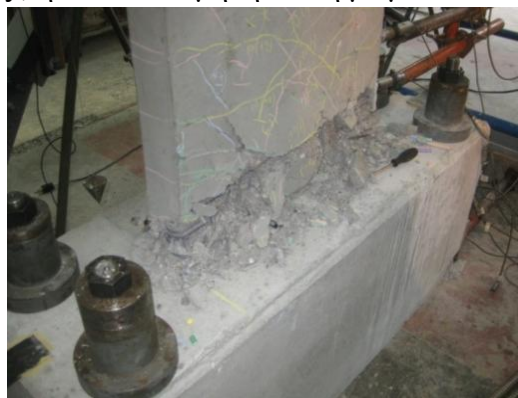
Φώτ. 1 Ρωγμάτωση τοιχίου T₁ μετά το τέλος του πειράματος.

Η μέγιστη δύναμη μετρήθηκε κατά τον πρώτο κύκλο στα +40mm και ήταν ίση $F_{max}=157$ kN. Η σημαντική αποδιοργάνωση και απώλεια της φέρουσας ικανότητας του τοιχίου παρατηρήθηκε κατά το δεύτερο κύκλο της ομάδας μετακινήσεων ± 50 mm. Όσον αφορά τον σχηματισμό ρωγμών και τις μορφές αστοχίας το τοιχίο αστόχησε με καμπτικό τρόπο. Αυτό καταδεικνύεται από την απουσία κύριων χιαστί διατμητικών ρωγμών αλλά και την συγκέντρωση οριζόντιων ρωγμών στη βάση του. Η παρουσία διαγώνιων, μικρού εύρους, ρωγμών οι οποίες εμφανίστηκαν από τους κύκλους των μετακινήσεων των ± 10 mm δεν χαρακτηρίζονται ως αστοχία διατμητικού τύπου. Η πτώση του φορτίου ήταν ομαλή και η αστοχία του τοιχίου παρατηρήθηκε σε μεγάλες μετακινήσεις λόγω της πλήρους αποδιοργάνωσης της θλιβόμενης ζώνης. Η καμπτική συμπεριφορά του τοιχίου καταδικνύεται και από την τιμή της αναπτυσσόμενης πλαστιμότητας , η οποία εκτιμήθηκε ίση με $\mu_{\Delta}=4,56$.

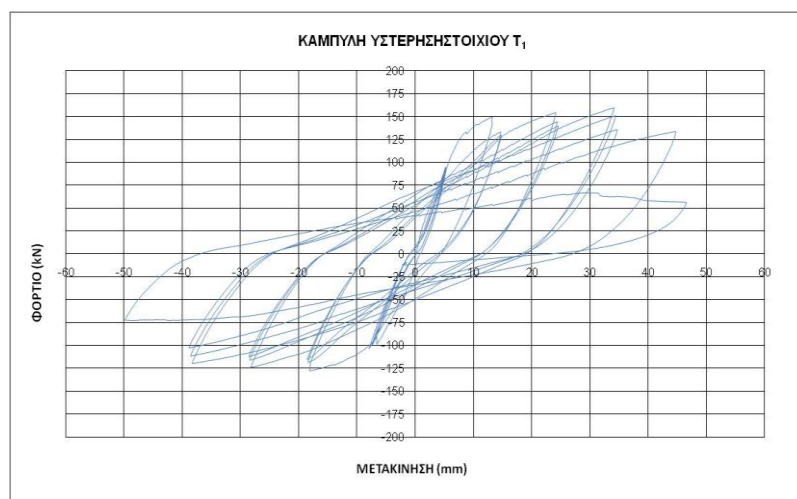
Διάγραμμα 6. Καμπύλη υστέρησης τοιχίου T₁

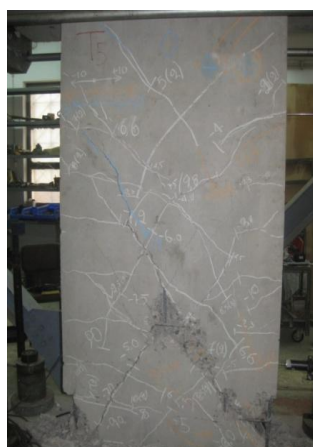
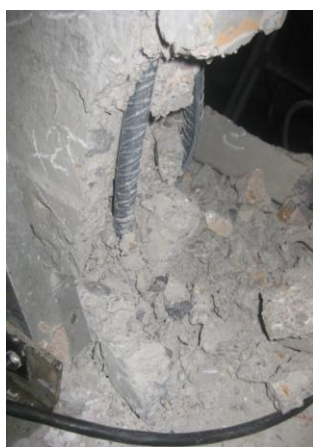
Φωτ. 2. Ρωγμάτωση τοιχίου T₅ μετά το τέλος του πειράματος.

Τέλος, οι περιοχές της θλιβόμενης ζώνης εμφανίζονται πλήρως αποδιοργανωμένες με έντονο λυγισμό του διαμήκους οπλισμού. Αυτό που έχει

Η συμπεριφορά του τοιχίου T₅ διαφέρει από αυτή του T₁, κυρίως ως προς τον σχηματισμό των ρωγμών. Ήδη κατά τις μετακινήσεις των ± 20 mm αρχίσαν να σχηματίζονται δύο κύριες διατμητικές ρωγμές που δεν συνοδεύτηκαν από πτώση της αντοχής του τοιχίου. Αντιθέτως, κατά τον πρώτο κύκλο των ± 20 mm για μετακίνηση +19,24 mm μετρήθηκε και η μεγαλύτερη τιμή φορτίου ίση με 155,04 kN.

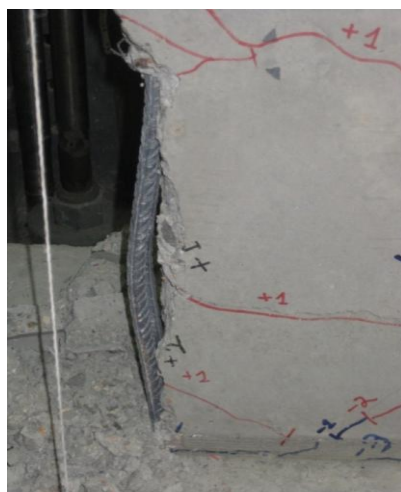
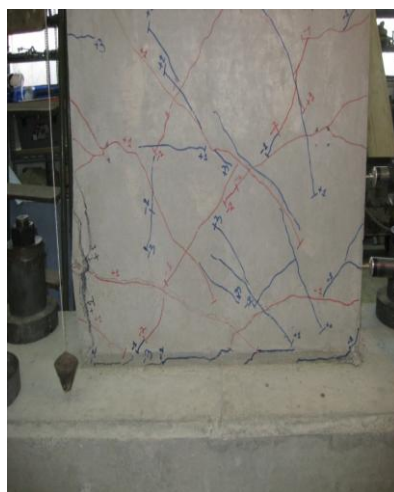
Κατά στους πρώτους δυο κύκλους των μετακινήσεων ± 10 mm εμφανίζονται οι πρώτες διαγώνιες τριχοειδείς ρωγμές στον κορμό του τοιχίου αλλά και κοντά στη βάση του οι οποίες αυξάνουν το εύρος τους κατά τις μετακινήσεις των ± 20 mm. Ενώ το πείραμα συνεχιζόταν, κατά τις μετακινήσεις των ± 30 mm, πριν προλάβει να ολοκληρωθεί ο πρώτος κύκλος και για μετακίνηση $-8,6$ mm παρατηρήθηκε στη θλιβόμενη ζώνη έντονος λυγισμός των ακραίων ράβδων οπλισμού, όπως διακρίνεται και στην παρακάτω φωτογραφία .

Φώτο 3. Λυγισμός ακραίων ράβδων οπλισμού τοιχίου T_2

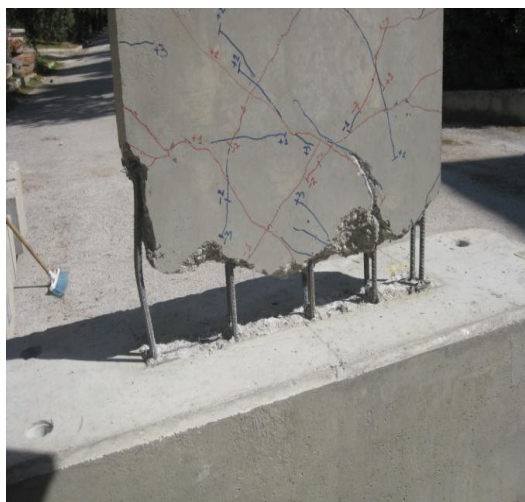
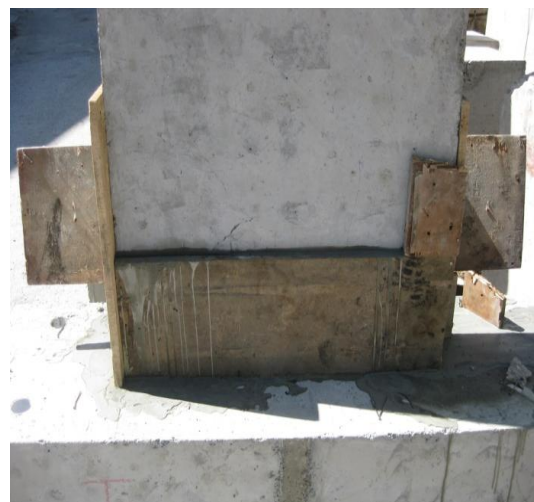
Η επισκευή και ενίσχυση του τοιχίου περιελάμβανε δυο στάδια. Αρχικά την απομάκρυνση του σκυροδέματος σε μια ζώνη ύψους 20 cm και την αντικατάστασή του με επισκευαστικό κονίαμα και εν συνεχεία την ενίσχυσή του με δύο στρώσεις από υαλοϋφασμα GFRP ($E_{jm}=65000\text{MPa}$, $t_j=0,23\text{ mm}$, $\epsilon_{ju}=2,6\%$) με σκοπό την αποφυγή εκ νέου λυγισμού των ράβδων οπλισμού.

Φώτο 4. Απομάκρυνση παλαιού σκυροδέματος και καλούπωμα τοιχίου T₂

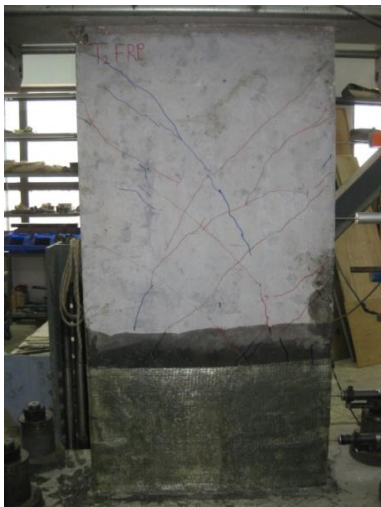
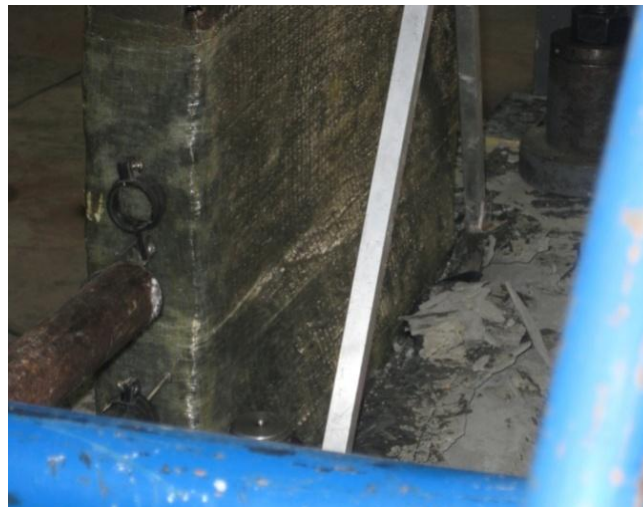
Φώτο 5. Αστοχία επισκευασμένου τοιχίου T₂.

Ιδιαίτερα σημαντική αποδείχθηκε η συμβολή του FRP στην αποφυγή του φαινομένου του λυγισμού. Όπως φαίνεται και στην παραπάνω φωτογραφία δεν παρατηρήθηκε κάποιο φύσκωμα του μανδύα κατά το πλάτος του τοιχίου (μικρή διάσταση) που να υποδεικνύει τον λυγισμό των ράβδων και την αποφλοιώση του σκυροδέματος.

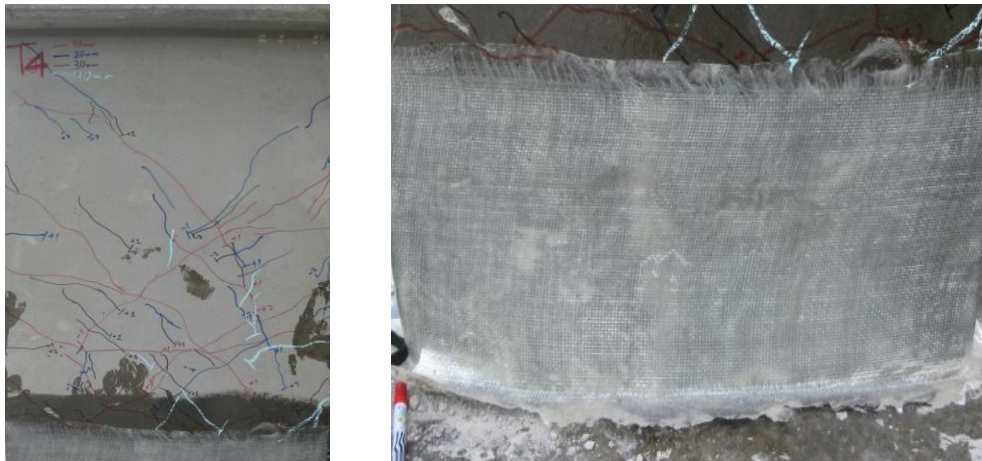
Φώτο 6. Αστοχία επισκευασμένου τοιχίου T₄.

και προς τα αρνητικά με $F_{\max+}=171$ kN και $F_{\max-}=131$ kN αντίστοιχα. Στις μετακινήσεις των ± 40 mm κατά τον πρώτο κύκλο παρατηρήθηκε φύσκωμα του υφάσματος, σαφής ένδειξη αποδιοργάνωσης της βάσης του τοιχίου. Η αστοχία του χαρακτηρίστηκε ως καμπτική, αφού χαρακτηριστική είναι η απουσία κύριων διατμητικών ρωγμών. Η αναπτυσσόμενη πλαστικότητα μετρήθηκε ίση με $\mu_{\Delta}=2,96$. Η
