## ΕΞΕΤΑΣΗ ΠΕΡΙΠΤΩΣΕΩΝ ΚΑΤΑΡΡΕΥΣΗΣ ΓΕΦΥΡΩΝ

### ΧΙΩΤΗ ΕΥΣΤΑΘΙΑ

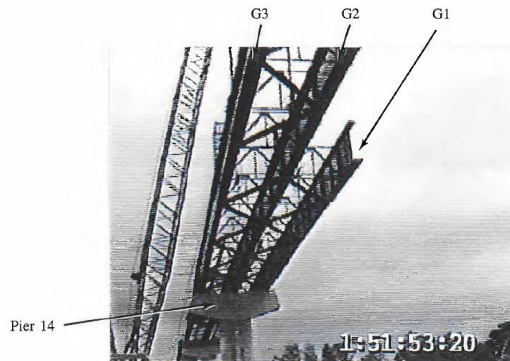
Η γέφυρα στον αυτοκινητόδρομο 69 στο Tennessee κατέρρευσε κατά την διάρκεια κατασκευής της στις 16 Μαρτίου 1995. Αυτή η γέφυρα αποτελούνταν από προκατασκευασμένες δοκούς από σκυρόδεμα πολλαπλών ανοιγμάτων μήκους 515m πάνω από τη γη και από υβριδικές πλακοδοκούς συνεχούς ανοίγματος μήκους 367m πάνω από τον ποταμό Tennessee.

Σε μία υβριδική πλακοδοκό, το πέλμα της δοκού έχει υψηλότερη αντοχή από τον κορμό. Γι' αυτό και ο σχεδιασμός με τις υβριδικές πλακοδοκούς βελτιστοποιεί τις διαστάσεις, ώστε να δέχεται τις διατμητικές τάσεις και τις ροπές σε όλο το μήκος του ανοίγματος. Σημαντικότερος παράγοντας αποτέλεσε το γεγονός ότι κατά την διάρκεια της κατάρρευσης, αυτές οι υβριδικές πλακοδοκοί ήταν υπό κατασκευή.

Σχήμα 4: Υπό κατασκευή η γέφυρα του Tennessee Highway[7]
