Ο ΣΕΙΣΜΟΣ ΤΗΣ 7/9/99 ΚΑΙ ΟΙ ΕΠΙΠΤΩΣΕΙΣ ΤΟΥ ΣΤΑ ΚΤΙΡΙΑ ΤΗΣ ΠΕΡΙΟΧΗΣ ΤΩΝ ΑΝΩ ΛΙΟΣΙΩΝ

ΒΙΔΑΛΗΣ ΓΙΩΡΓΟΣ
ΓΑΙΤΑΝΗΣ ΘΕΟΔΩΡΟΣ

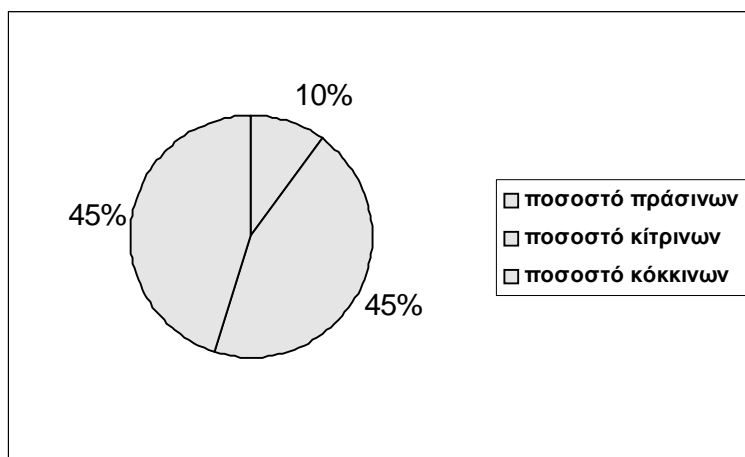
πιν. 2

Σε σύνολο λοιπόν 402 κτιρίων προέκυψαν 40 πράσινα, 181 κίτρινα, 121 κόκκινα αλλά και 60 κτίρια ήταν είτε κατεδαφισμένα είτε είχαν καταρρεύσει απ' τον σεισμό. Δηλαδή 181 (121+60) κτίρια μετά το σεισμό είχαν κριθεί κατεδαφιστέα, ένα ποσοστό δηλαδή 45% όσο και το ποσοστό των κίτρινων. Τέλος μόλις ένα 10% των κτιρίων είχαν χαρακτηριστεί πράσινα (πιν. 2) .

Είναι εντυπωσιακό το γεγονός ότι το 90% των κτιρίων μετά το σεισμό ήταν μη κατοικήσιμα. Στα 135 κτίρια που ελέχθησαν τα 38 είχαν χαρακτηριστεί κόκκινα και τα 97 κίτρινα δηλαδή ποσοστά 28.14% και 71.86% αντίστοιχα.
