ΠΕΡΙΓΡΑΦΗ ΤΟΥ ΣΕΙΣΜΟΥ ΚΑΙ ΤΩΝ ΒΛΑΒΩΝ ΠΟΥ ΠΡΟΚΛΗΘΗΚΑΝ ΣΤΟ ΚΕΝΤΡΟ ΤΩΝ ΑΝΩ ΛΙΟΣΙΩΝ(1999)

**ΖΑΡΠΑΣ ΡΑΦΑΗΛ
ΡΗΓΑ ΜΑΡΙΑ**

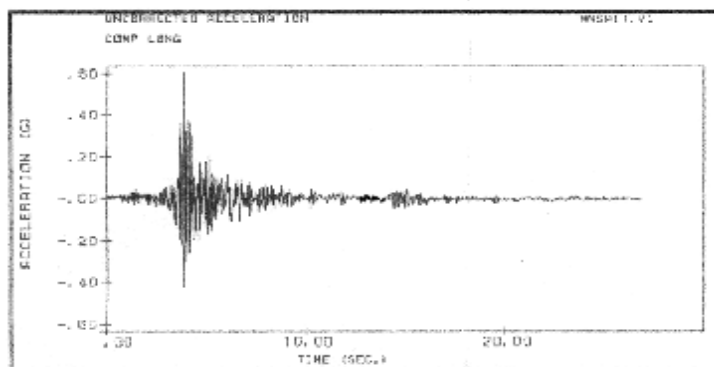
(Σχ.1)

Οι εκτιμήσεις των επιστημόνων είναι ότι τα επιταχυνσιογραφήματα από την πλειοψηφία της περιοχής ,πρέπει να ξεπέρασαν το 0.5g σε οριζόντια συνιστώσα, ενώ να πλησίασαν το g σε κατακόρυφη (Σχ.1). Με βάση τον σημερινό Αντισεισμικό Κανονισμό η περιοχή της πρωτεύουσας σχεδιάζεται για επιτάχυνση υπόβαθρου 0.16g, ενώ με τον κανονισμό που ίσχυε από το 1959 ως το 1995 είχαμε αντίστοιχη επιτάχυνση σχεδιασμού 0.04g ή 0.06g.
