Ο ΣΕΙΣΜΟΣ ΤΗΣ 9ης ΣΕΠΤΕΜΒΡΙΟΥ 1999 ΣΤΗΝ ΑΘΗΝΑ

**ΚΩΤΣΟΒΟΣ ΓΕΡΑΣΙΜΟΣ
ΔΑΜΟΥΛΙΑΝΟΣ ΙΩΑΝΝΗΣ**

Η παρούσα εργασία σκοπό έχει να εξετάσει τον τρόπο αστοχίας των κατασκευών και να εντοπίσει τα τυχόν αίτια που οδήγησαν σε αυτές. Οι κατασκευές που μελετήθηκαν είναι από τις περιοχές Μενιδίου, Άνω λιοσίων, Μεταμόρφωσης και των Θρακομακεδόνων

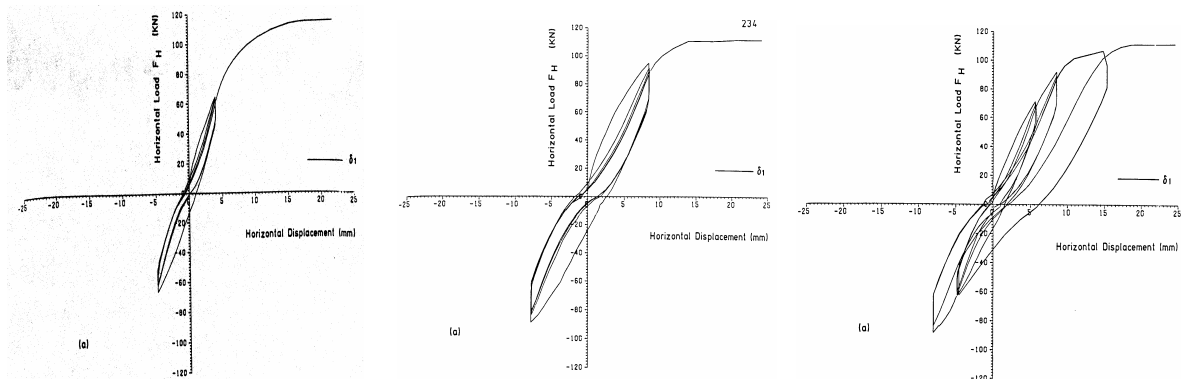
Τα αποτελέσματα του πειράματος φαίνονται στα σχήματα τα οποία περιγράφουν την σχέση δύναμης-μετατόπισης στο στοιχείο. Από τα διαγράμματα αυτά παρατηρούμε ότι μετά από ένα ορισμένο αριθμό ανακυκλίσεων η συμπεριφορά του στοιχείου είναι ελαστοπλαστική, όταν το φόρτιο αυξηθεί μέχρι αστοχίας.

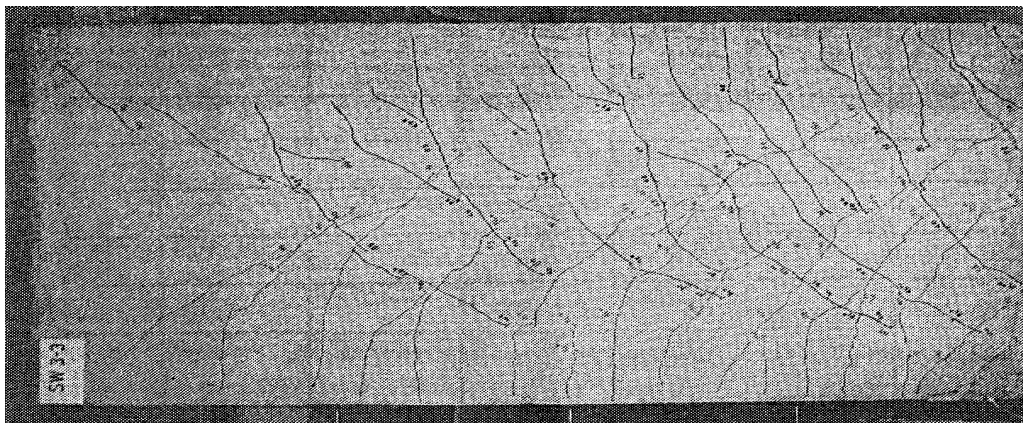
Τέλος στο σχήμα φαίνεται ο τρόπος αστοχίας ο οποίος προκύπτει από την ανακυκλιζόμενη φόρτιση του σχ 2.3.

Παρατηρούμε από την μορφή της ρηγματώσης του δοκιμίου ότι όπως αναμενόταν από τον τρόπο σχεδιασμού ότι η αστοχία ήταν καμπτική και πλάστιμη στο πακτωμένο άκρο. (Δεξίο μέρος της εικόνας). Σύμφωνα με τα αποτελέσματα αυτά, θα πρέπει να αναμένεται και τα κατακόρυφα στοιχεία των κατασκευών που υπόκεινται σε σεισμική δράση να αστοχούν με τον ίδιο τρόπο.

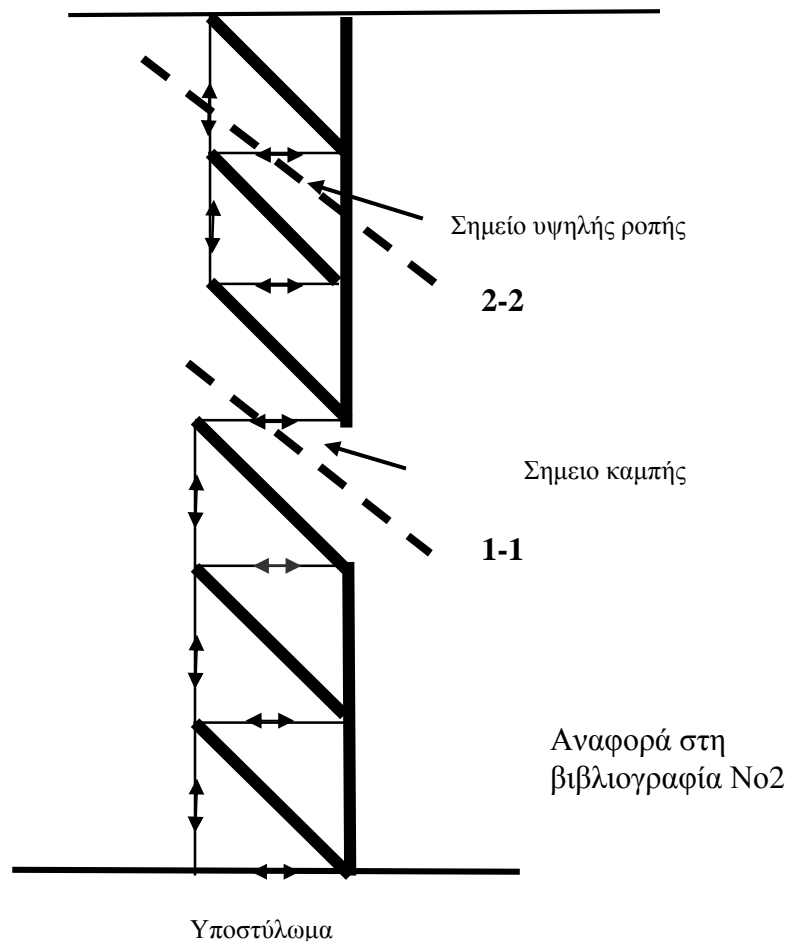
Από τις μορφές αστοχίας που είδαμε στη προηγούμενη ενότητα φαίνεται ότι αυτή είναι ψαθυρή και έχει συμβεί περί το μέσο των κατακόρυφων στοιχείων ακόμα και σε κατασκευές που έχουν μελετηθεί για πλάστιμη συμπεριφορά. Οι νεότεροι κανονισμοί ορίζουν ως κρίσιμες περιοχές τα άκρα αφού εκεί υπάρχει συνδιασμός ισχυρής ροπής και τέμνουσας. Φαίνεται όμως, από τα αποτελέσματα του σεισμού, ότι όσον αφορά τα υποστυλώματα αυτά αστοχούν περί την μέση τους πριν εξαντλήσουν την αντοχή τους στις κρίσιμες περιοχές. Ενδεχομένως αυτή η περιοχή να σχετίζεται με το σημείο καμπής, την έλλειψη θλιβόμενης ζώνης και τη μορφή του δικτυώματος εκεί. (βλ. Σχήμα) Στο παρακάτω σχήμα φαίνεται το προσομοίωμα του δικτυώματος ενός υποστυλώματος. Παρατηρούμε ότι στη περιοχή μηδενικής ροπής υπάρχει μόνο ένας εγκάρσιος ελκυστήρας ο οποίος αποτελεί την σύνδεση των δύο δικτυωμάτων που περιγράφουν το υπόλοιπο τμήμα του υποστυλώματος. Αν κάνουμε μια τομή 1-1 στο σημείο καμπής φαίνεται από το σχήμα ότι αυτή διαφέρει από την τομή 2-2 γιατί δεν υπάρχει θλιβόμενη ζώνη. Επομένως το VRD1 στη τομή 1-1 ενδεχομένως να μην είναι το ίδιο με αυτό της τομής 2-2. Πιθανώς να χρειάζεται περαιτέρω διερεύνηση της αντοχής του δοκιμίου στη περιοχή του σημείου καμπής. Πειραματικές διατάξεις όπως αυτές που περιγράφηκαν στην ενότητα 2 πιθανώς να είναι αναποτελεσματικές αφού στα υποστυλώματα δεν δημιουργείται σημείο καμπής και αυτά αστοχούν πλάστιμά.

Συμπερασματικά εκτιμούμε ότι επιβάλλεται να σχεδιάζουμε τα κατακόρυφα στοιχεία με μια ισχυρή μέση ώστε η αστοχία όταν συμβαίνει σε αυτά να οφείλεται στην εξάντληση της καμπτικής αντοχής των άκρων και να είναι πλάστιμη.
