ΠΕΡΙΓΡΑΦΗ ΚΑΙ ΜΕΛΕΤΗ ΒΛΑΒΩΝ ΠΟΥ ΠΡΟΚΛΗΘΗΚΑΝ ΑΠΟ ΤΟ ΣΕΙΣΜΟ ΤΗΣ ΕΒΔΟΜΗΣ ΣΕΠΤΕΜΒΡΙΟΥ 1999 ΣΤΗΝ ΕΥΡΥΤΕΡΗ ΠΕΡΙΟΧΗ ΤΟΥ ΛΕΚΑΝΟΠΕΔΙΟΥ ΑΤΤΙΚΗΣ

ΑΓΓΕΛΙΚΗ ΤΣΙΤΣΗ
ΔΗΜΗΤΡΟΠΟΥΛΟΣ ΑΘΑΝΑΣΙΟΣ

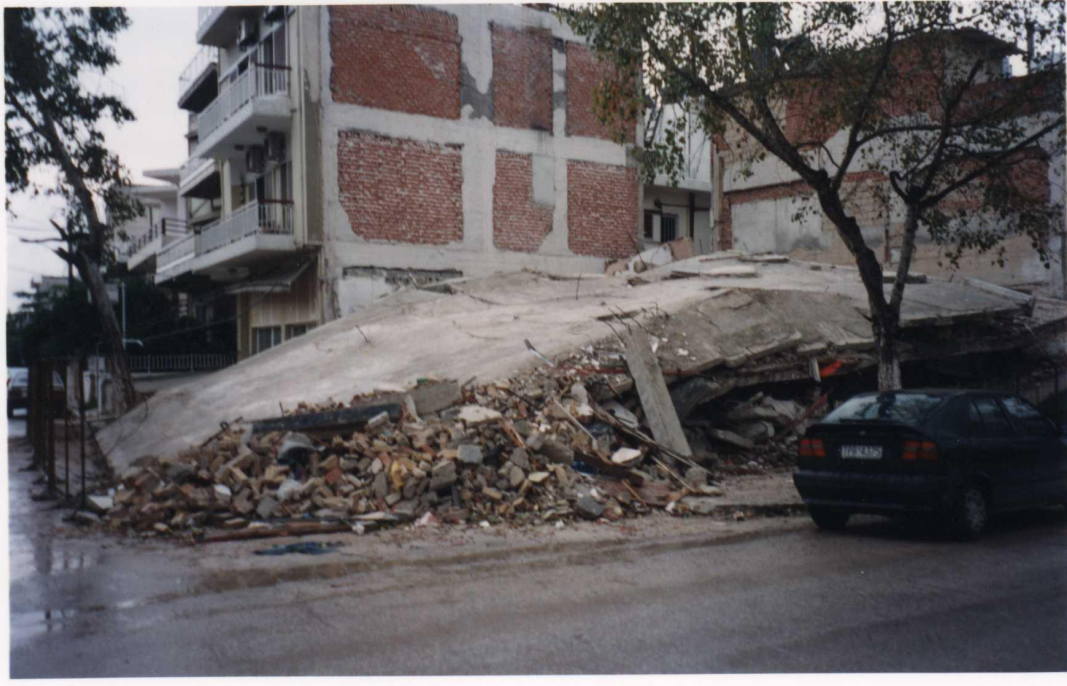
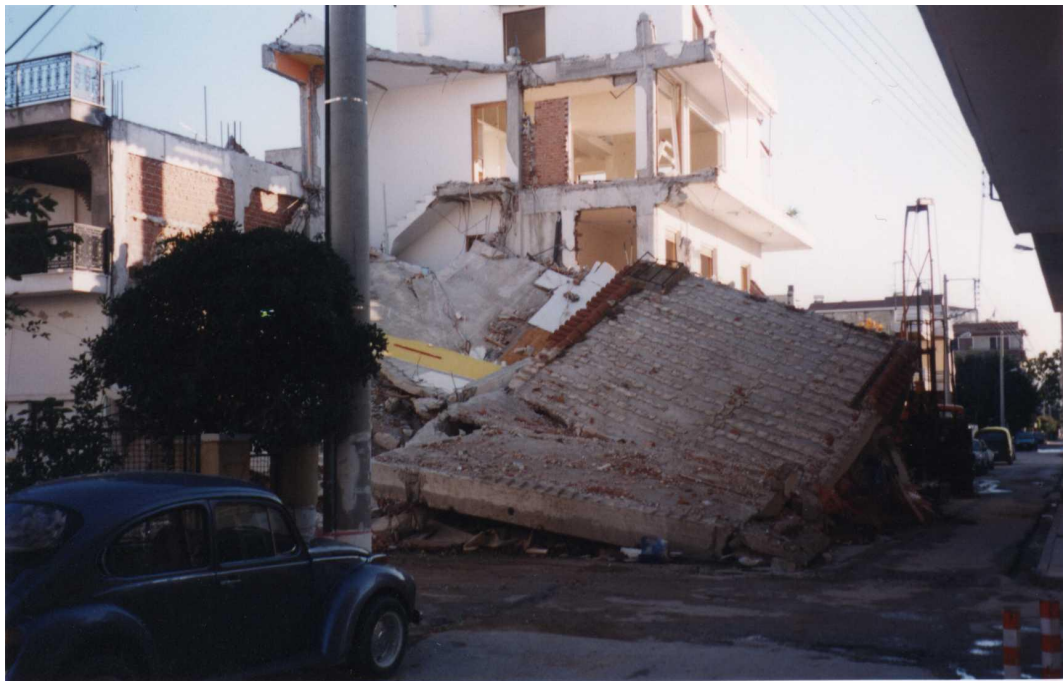
Σε μια καταγραφή –επικινδυνότητας των κτιρίων- που έγινε στην περιοχή του παλαιού Μενιδίου χαρακτηρίστηκε από την δευτεροβάθμια επιτροπή των μηχανικών του ΥΠ.ΧΩ.ΔΕ. α)Το 22.4% των κτιρίων κόκκινα και β)Το 58.2% των κτιρίων κίτρινα.

Η ομάδα μας ασχολήθηκε με την καταγραφή 65 κτιρίων τα οποία βρέθηκαν α)Το 71% (46) αυτών κίτρινα και β)Το 29% (19) αυτών κόκκινα..
