ΠΕΡΙΓΡΑΦΗ ΒΛΑΒΩΝ ΚΑΙ ΤΡΟΠΟΣ ΕΝΙΣΧΥΣΗΣ ΤΟΥ 9^{ου} ΔΗΜΟΤΙΚΟΥ ΣΧΟΛΕΙΟΥ ΙΛΙΟΥ ΜΕ ΑΦΟΡΜΗ ΤΟ ΣΕΙΣΜΟ ΤΗΣ 7/9/1999.

ΑΝΤΩΝΟΠΟΥΛΟΥ ΕΛΕΝΗ – ΣΤΑΥΡΟΥ ΕΥΔΟΞΙΑ

Περίληψη

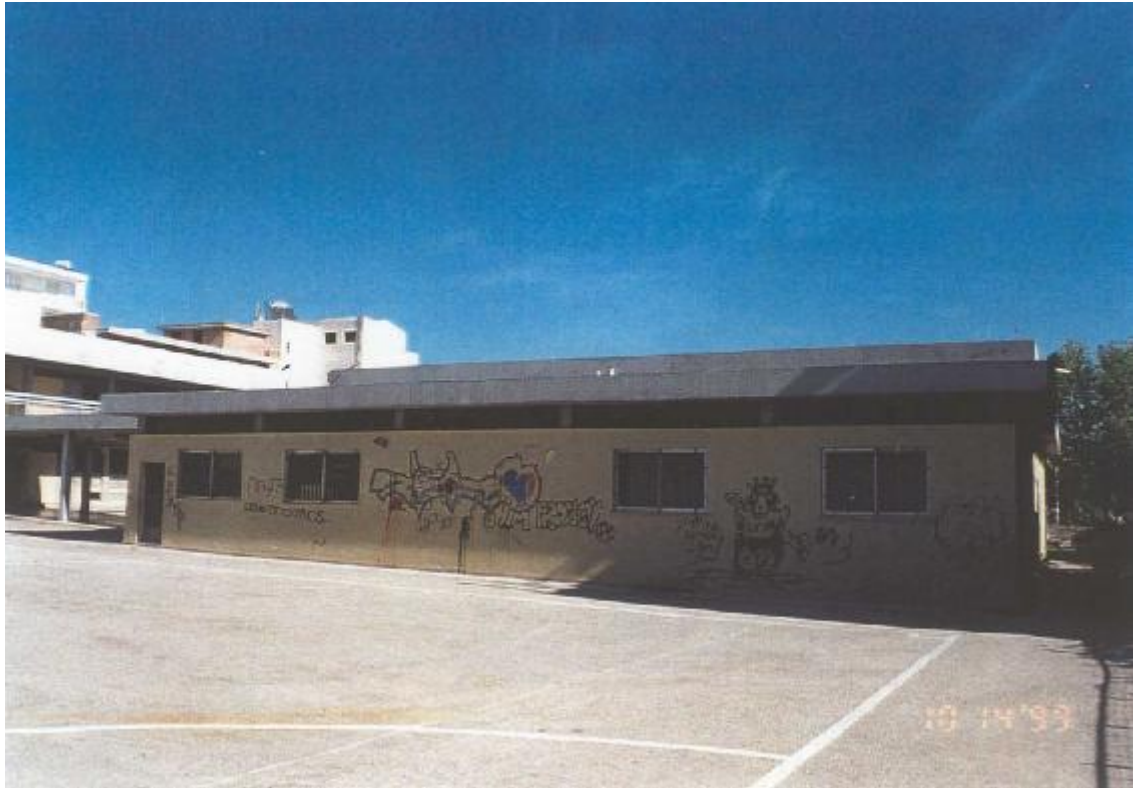
-Φ 1 -

- **ΤΜΗΜΑ (I)** : Πρόκειται για ισόγειο κτίριο ορθογωνικού σχήματος, το οποίο στεγάζει το νηπιαγωγείο και το γυμναστήριο. Επίσης, περιλαμβάνει υπόστυλο χώρο διαστάσεων 13,30m×5,10m και συνολικά καταλαμβάνει εμβαδόν 584,45m².(Φ1)

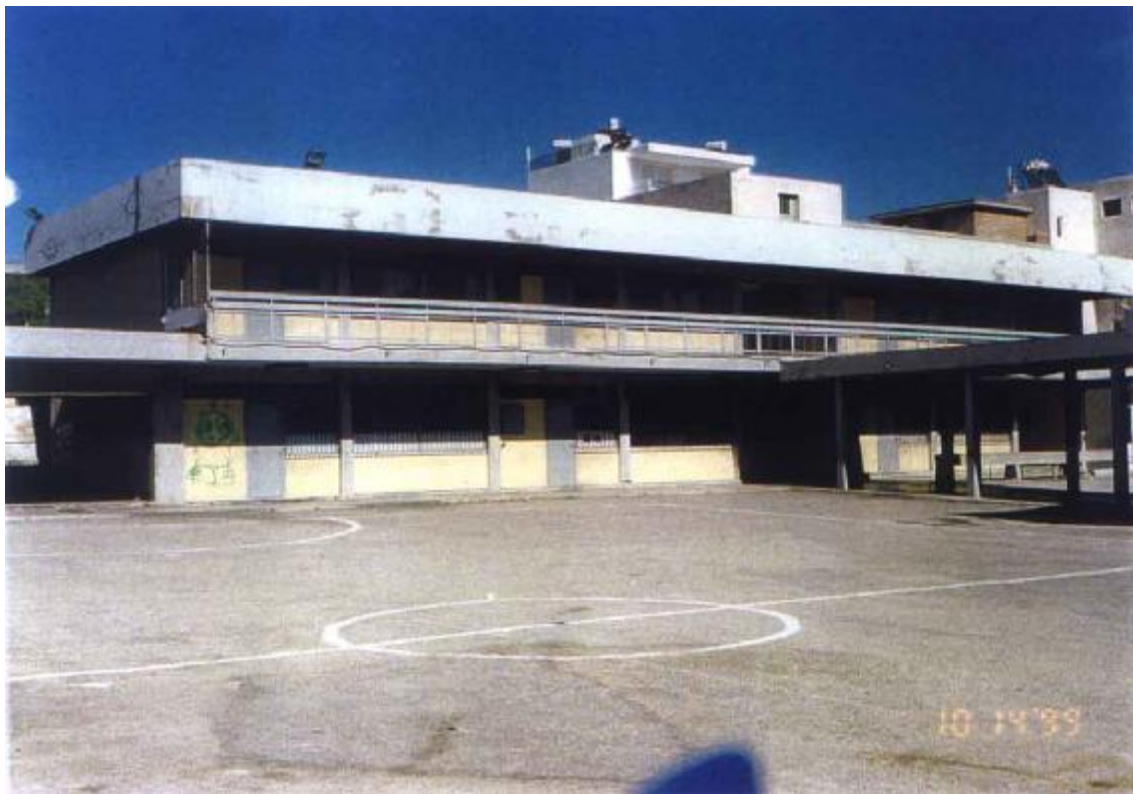
-Φ 2 -

- **ΤΜΗΜΑ (II)** : Διώροφο κτίριο συνολικού εμβαδού 941,60m² ορθογωνικής κάτοψης και με υπόγειο σ' ένα τμήμα του. Η χρήση των ορόφων προορίζεται για αίθουσες διδασκαλίας και του υπογείου για Η/Μ εγκαταστάσεις.(Φ2)

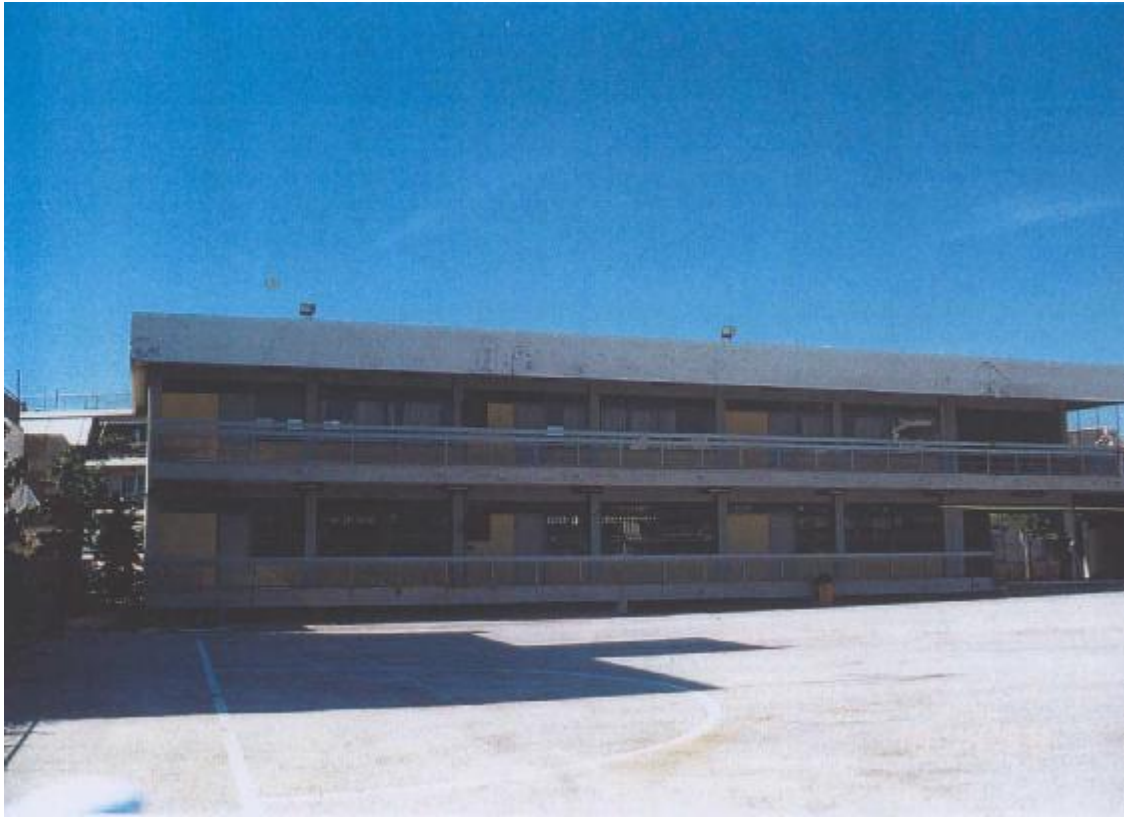
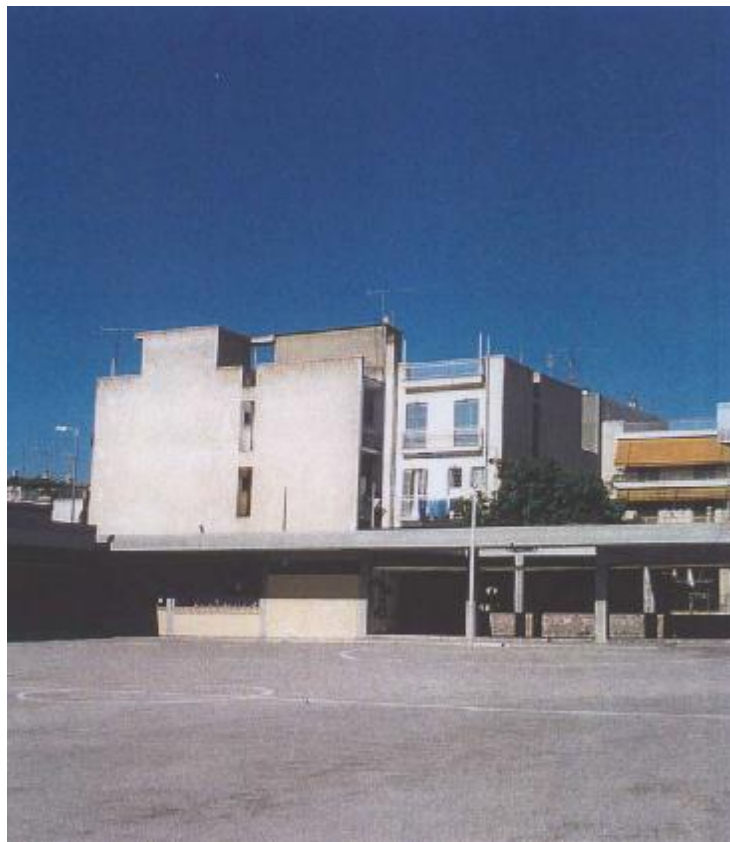
-Φ3 -

- **ΤΜΗΜΑ (III)** : Ισόγειο σχήματος Γ, στο νότιο σκέλος του οποίου περιλαμβάνεται διώροφο κλιμακοστάσιο. Το μεγαλύτερο μέρος του χρησιμοποιείται ως χώρος διοίκησης και το ανατολικό του τμήμα είναι υπόστυλος χώρος με ενδιάμεσο αίθριο. Το συνολικό του εμβαδόν είναι 620,32m².(Φ3)

- **ΤΜΗΜΑ (IV)** : Διώροφο κτίριο συνολικού εμβαδού 730,74m² ορθογωνικής κάτοψης και με υπόγειο σ' ένα τμήμα του. Οι όροφοι χρησιμοποιούνται για αίθουσες διδασκαλίας, ενώ το υπόγειο για αποθήκες.(Φ3)
