## ΠΑΡΑΔΕΙΓΜΑΤΑ ΕΝΙΣΧΥΣΗΣ ΔΟΚΩΝ ΒΑΘΡΩΝ ΓΕΦΥΡΩΝ ΜΕ FRP

### ΣΥΝΟΔΙΝΟΣ - ΒΑΛΛΙΑΝΟΣ ΕΥΑΓΓΕΛΟΣ

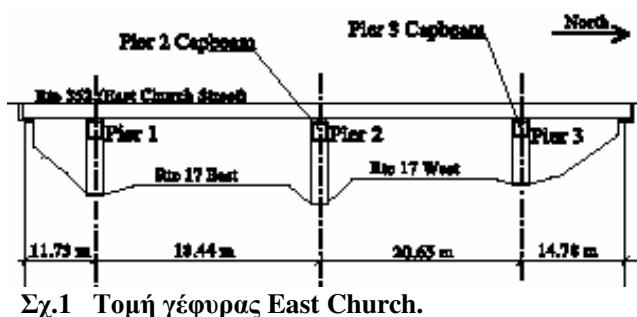
Η γέφυρα αυτή χτίστηκε το 1954 για τις οδούς 17 και 352 του προαστίου Elmira στη Νέα Υόρκη. Έχει 4 ανοίγματα συνολικού μήκους 67m, μεταλλικές δοκίδες για μεταφορά φορτίων από το κατάστρωμα στη δοκό, 2 λωρίδες κυκλοφορίας πλάτους 3,66m και 2 πεζοδρόμια (ρείθρα) πλάτους 1,07m και ύψους 0,23m. Η μέση ημερήσια κυκλοφορία ανέρχεται σε 9.000 και 20.000 οχήματα για τις οδούς 17 και 352 αντίστοιχα. Μια όψη της γέφυρας φαίνεται στο Σχ.1.

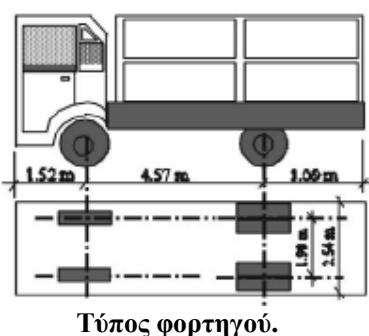
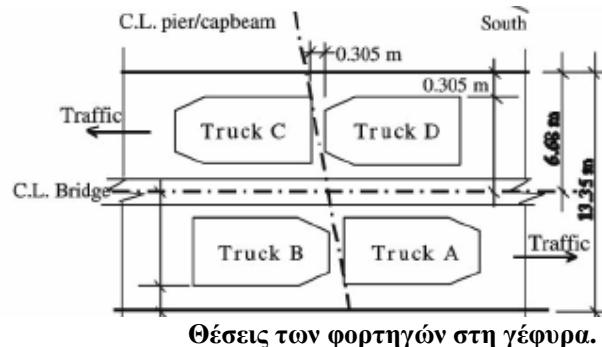
Σχ. 6

Ο κύριος σκοπός των δοκιμών φόρτισης ήταν να εκτιμηθεί η αποτελεσματικότητα της ενίσχυσης με φύλλα FRP στη μείωση των τάσεων στη δοκό. Στη δοκιμή φόρτισης πριν και μετά την ενίσχυση μετρήθηκαν οι καμπτικές τάσεις της δοκού σε θετικές και αρνητικές περιοχές ροπής. Για τη δοκιμή φόρτισης χρησιμοποιήθηκαν 4 φορτηγά σύμφωνα με τις προδιαγραφές του Αμερικανικού Υπουργείου Συγκοινωνιών. Κάθε φορτηγό είχε βάρος περίπου 196 kN, όπως φαίνεται στο Σχ.6.

Η ενίσχυση με σύνθετα φύλλα FRP στις αρνητικές περιοχές ροπής, μείωσε τις τάσεις λόγω κινητών φορτίων στον οπλισμό του σκυροδέματος κατά 10%. Ομοίως, για τις θετικές ροπές το σύστημα ενίσχυσης μείωσε ελάχιστα τις τάσεις στον οπλισμό κατά 6%. Αυτή η μικρή μείωση οφείλεται στο ότι η δυσκαμψία της δοκού, όπως μετρήθηκε από την κλίση της βέλτιστης ευθείας (Σχ.7, 8) δεν αλλάζει σημαντικά μετά την ενίσχυση.

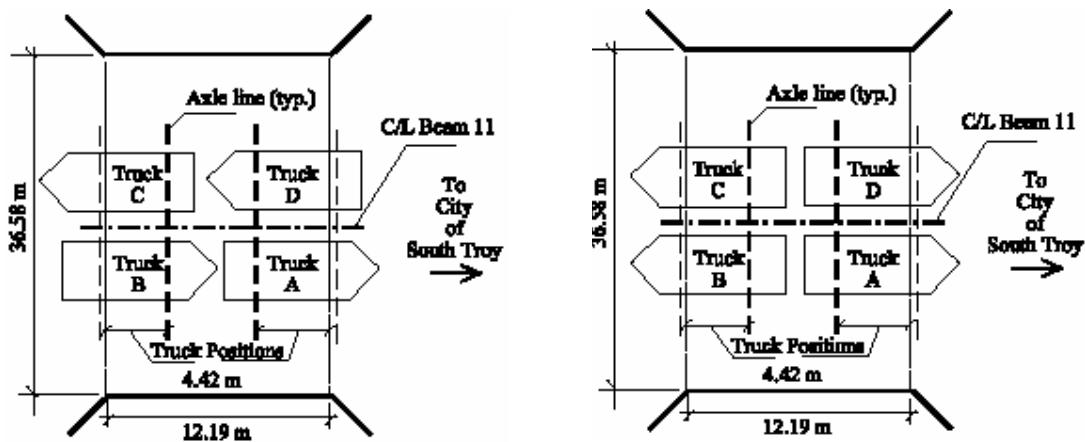
Σχ. 12 & 13 Τυπικές θέσεις φορτηγών πάνω στη γέφυρα.

- την αποτελεσματικότητα ενίσχυσης με τα επικολλητά φύλλα ΙΟΠ και την αύξηση καμπτικών και διατμητικών τάσεων
- την σύνδεση μεταξύ των φύλλων και του σκυροδέματος
- την συμμετοχή της ενίσχυσης στην ανάληψη φορτίων. Οι δοκιμές φόρτισης έγιναν σύμφωνα με τις προδιαγραφές. Χρησιμοποιήθηκαν 4 φορτηγά βάρους 196 kN (44 kips), όπως φαίνεται στα Σχ. 12 και Σχ.13.

Όπως φαίνεται και από τα διαγράμματα του Σχ. 14 οι τάσεις παρουσιάζουν σαφή μείωση που κυμαίνεται από 15-20%.
