ΣΥΜΠΕΡΙΦΟΡΑ ΣΕ ΠΥΡΚΑΓΙΑ ΕΝΙΣΧΥΜΕΝΩΝ ΚΑΙ ΜΟΝΩΜΕΝΩΝ ΜΕΛΩΝ ΟΠΛΙΣΜΕΝΟΥ ΣΚΥΡΟΔΕΜΑΤΟΣ ΜΕ ΙΝΟΠΛΙΣΜΕΝΑ ΠΟΛΥΜΕΡΗ (FRP)

ΚΟΛΑΞΗΣ ΔΗΜΗΤΡΙΟΣ

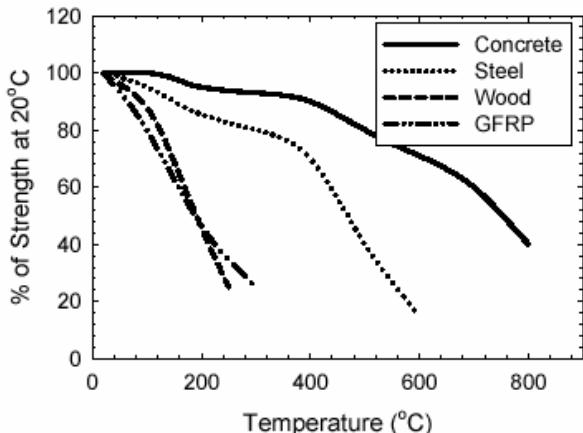
Σχήμα 1. Καμπύλες Αντοχής σε συνάρτηση με την μεταβολή της Θερμοκρασίας για σκυρόδεμα, χάλυβα, ξύλο και GlassFRP

παράλληλα με την υπάρχουσα βιβλιογραφία για τις ιδιότητες των FRP σε υψηλές θερμοκρασίες οι Kodur και Baingo πρότειναν μια συντηρητική καμπύλη αντοχής - θερμοκρασίας για ράβδους FRP η οποία φαίνεται στο σχήμα 1. Εδώ μπορούμε να παρατηρήσουμε ότι η αντοχή των FRP παρουσιάζει μεγαλύτερη ευαισθησία στις υψηλές θερμοκρασίες σε σχέση με το σκυρόδεμα και τον χάλυβα [4].

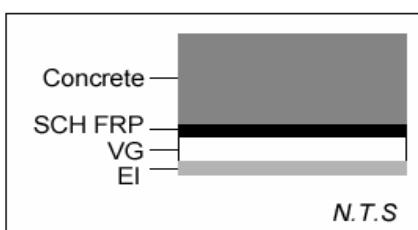
Εδώ θα αναλύσουμε την συμπεριφορά μόνο των δύο πλακών (1 και 2) οι οποίες είναι από σκυρόδεμα αντοχής 28MPa, διαστάσεων (954mmx1331mm) και πάχους 150mm. Ακολουθήθηκε ταυτόχρονη τοποθέτησή τους στον ίδιο θάλαμο για δοκιμή σε πυρκαγιά. Στο συγκεκριμένο πείραμα

όπως αναφέρθηκε δεν υπήρξε κανένα φορτίο που να παραλαμβάνουν οι πλάκες πέρα από το ίδιο βάρος. Αυτές οι πλάκες ενισχύθηκαν με δύο στρώσεις από υλικό Tyfo SCH με άνθρακα το οποίο έχει $T_g = 93^\circ\text{C}$, ενώ για μόνωση στην πυρκαγιά χρησιμοποιήθηκε το σύστημα μόνωσης VG/EI. Στην πρώτη πλάκα το στρώμα VG είναι 19mm ενώ στην δεύτερη 38mm και 0,25mm EI σε κάθεμία έχοντας την **Σχήμα 2. Στρώματα πλάκας** μορφή που φαίνεται και στο σχήμα 2. Οι πλάκες ήταν εκτεθιμένες σε συγκεκριμένες συνθήκες πυρκαγιάς για τέσσερις ώρες. Στα πρώτα πέντε λεπτά το στρώμα EI ενεργοποιήθηκε δημιουργώντας ένα απανθρακωμένο κάλυμμα με παράλληλη αποβολή καπνού ενώ στα δεκαπέντε λεπτά έχασε τον δεσμό του με το VG. Στις 2h και 15min το στρώμα των 19mm του VG στην πλάκα 1 έχασε και αυτό τον δεσμό του με το μανδύα FRP, ενώ δύο λεπτά αργότερα αποκολλήθηκε και το στρώμα FRP. Στη συνέχεια ακολούθησε θρυμματισμός του σκυροδέματος και εμφάνιση ρωγμών στην μη εκτεθιμένη επιφάνεια. Αντίθετα για την πλάκα 2 καμία εξωτερική βλάβη δεν παρατηρήθηκε ενώ η μόνωση παρέμεινε προστατεύοντας την πλάκα για όλη την διάρκεια της πυρκαγιάς. Για να θεωρηθεί το σύστημα ενίσχυσης με FRP κατασκευαστικά αποτελεσματικό και δραστικό υπάρχει η υπόθεση ότι πρέπει η θερμοκρασία στο στρώμα του FRP να παραμείνει κάτω από την T_g . (3.3) Βέβαια αυτή η προϋπόθεση δεν αναγνωρίζεται ως βασικό κριτήριο για τους κανονισμούς πυρκαγιάς. Στην περίπτωση όμως που την δεχτούμε ο χρόνος είναι 45min για την πλάκα 1 και 150min για την πλάκα 2 [4]

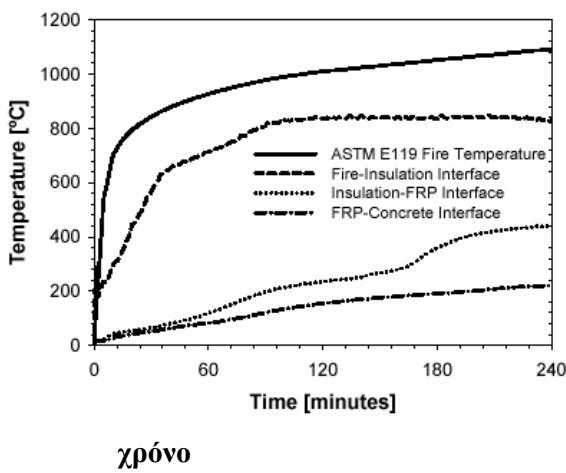
Σχήμα 3. Καμπύλη μεταβολής της Θερμοκρασίας σε συνάρτηση με τον χρόνο

Μετά από τέσσερις ώρες σε έκθεση στη πυρκαγιά και ενώ δεν υπήρχε κανένα δείγμα αστοχίας ο λόγος φορτίου αυξήθηκε σε 1.26 και πάλι χωρίς να παρουσιαστεί αστοχία. Η εικόνα 1 δείχνει την διατομή της ενισχυμένης πλακοδοκού και την μόνωση η οποία τοποθετήθηκε, ενώ στο σχεδιάγραμμα του σχήματος 3 παρουσιάζεται η μεταβολή της θερμοκρασίας σε συνάρτηση με το χρόνο για τα διάφορα στρώματα της πλακοδοκού με πάχος μόνωσης 38mm. Η εξαιρετική θερμική προστασία μέσω της μόνωσης είναι εμφανής αφού το στρώμα του FRP φτάνει μόνο τους 320°C και μάλιστα μετά από τέσσερις ώρες. Επίσης πρέπει να σημειωθεί ότι η μόνωση έμεινε άθικτη για όλη την διάρκεια του πειράματος. Όσο αφορά την συμπεριφορά στο δομικό του κομμάτι τα αποτελέσματα ήταν ικανοποιητικά για τα ενισχυμένα μέλη με FRP ακόμη και μετά από τις τέσσερις ώρες έκθεσης στη φωτιά [2].

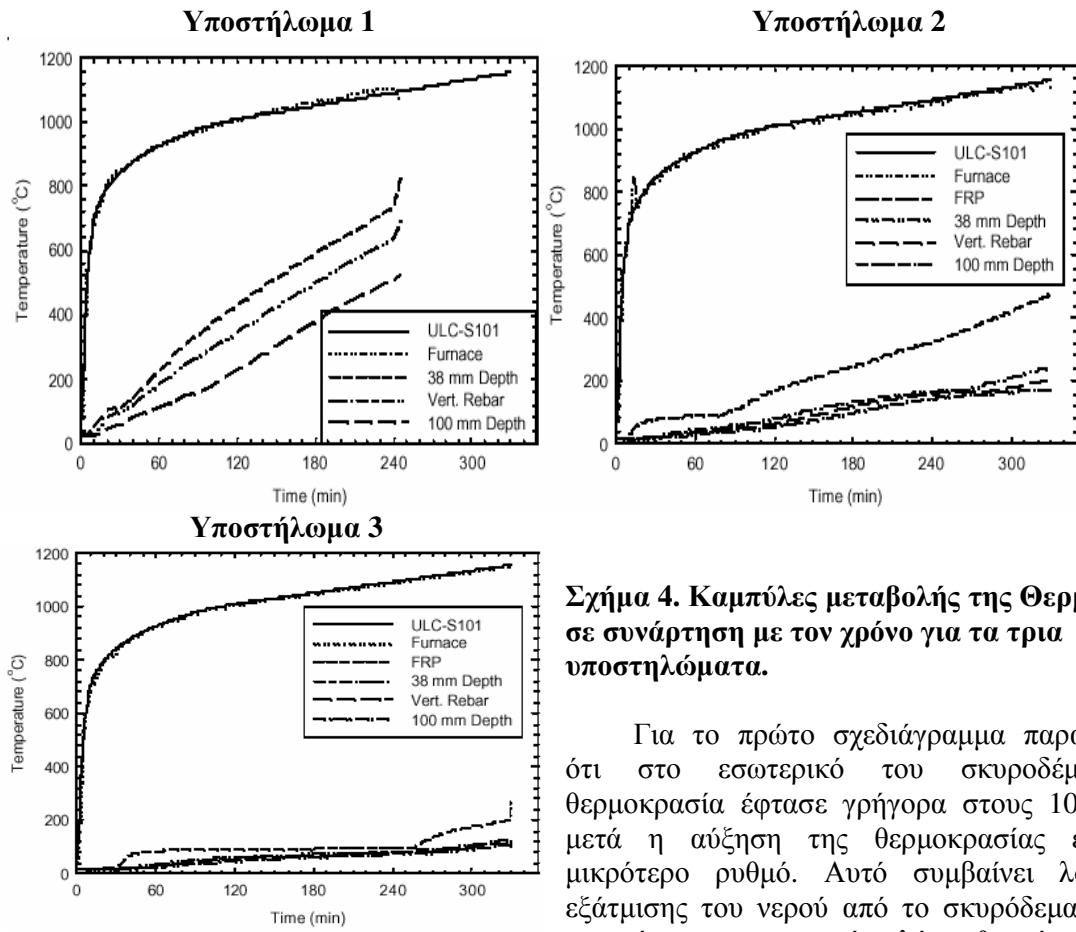
Σχήμα 4. Καμπύλες μεταβολής της Θερμο-κρασίας σε συνάρτηση με τον χρόνο για τα τρία υποστηλώματα.

υποστηλώματα 1,2 και 3 σε διάφορα στρώματα αυτών δίνονται στο σχήμα 4. Και στα δυο υποστηλώματα (2, 3) η πυροπροστασία μέσω του μονωτικού στρώματος ήταν ικανοποιητική και η θερμοκρασία τόσο στο σκυρόδεμα όσο και στο χάλυβα παρέμεινε κάτω από τους 350°C για όλη την διάρκεια της πυρκαγιάς (μέχρι την αστοχία). Έτσι τα υποστηλώματα 2 και 3 ικανοποίησαν τις προϋποθέσεις του ASTM E119 αντοχής σε φωτιά για πέντε ώρες στα υποστηλώματα κυκλικής διατομής.

Για το πρώτο σχεδιάγραμμα παρατηρούμε ότι στο εσωτερικό του σκυροδέματος η θερμοκρασία έφτασε γρήγορα στους 100°C ενώ μετά η αύξηση της θερμοκρασίας έγινε με μικρότερο ρυθμό. Αυτό συμβαίνει λόγω της εξάτμισης του νερού από το σκυρόδεμα και την μετακίνηση της υγρασίας λόγω θερμότητας προς

το κέντρο του υποστηλώματος. Η αστοχία σ' αυτό το υποστήλωμα επήρθε όταν ο πυρήνας του έφτασε σε θερμοκρασία 400°C . Στα άλλα δυο σχήματα φαίνονται οι μεταβολές θερμοκρασίας σε συνάρτηση με το χρόνο για τα υποστηλώματα 2 και 3. Μπορούμε να παρατηρήσουμε ότι η θερμοκρασία του στρώματος FRP παραμένει κάτω από τους 150°C για αρκετό χρονικό διάστημα (μέχρι τέσσερις ώρες για το υποστήλωμα 3). Αυτό οφείλεται στην απαραίτητη εξασφάλιση πάχους του μονωτικού στρώματος VG/EI το οποίο κατάφερε να διατηρήσει τη θερμοκρασία σε χαμηλά επίπεδα για παρατεταμένη διάρκεια. Στο υποστήλωμα 3 οι θερμοκρασίες είναι γενικά μικρότερες απ' ότι στο υποστήλωμα 2 γιατί όπως φαίνεται και από τον πίνακα 1 υπάρχει σχεδόν η διπλάσια μόνωση στο υποστήλωμα 3. Αντίθετα προς το υποστήλωμα 1, τα 2 και 3 στον χάλυβα και το μπετόν διατήρησαν θερμοκρασίες κάτω των 200°C , ενώ στο υποστήλωμα 1 οι θερμοκρασίες είχαν φτάσει στους 800°C και 650°C για το μπετόν και το χάλυβα αντίστοιχα. Αφού η θερμοκρασία των 200°C δεν επηρεάζει τόσο τις μηχανικές ιδιότητες του μπετόν και του χάλυβα ώστε να τις εκφυλίσει, μπορεί να ειπωθεί με ασφάλεια ότι τα ενισχυμένα υποστηλώματα διατήρησαν την ικανότητα μεταφοράς του αξονικού φορτίου για παραπάνω από πέντε ώρες

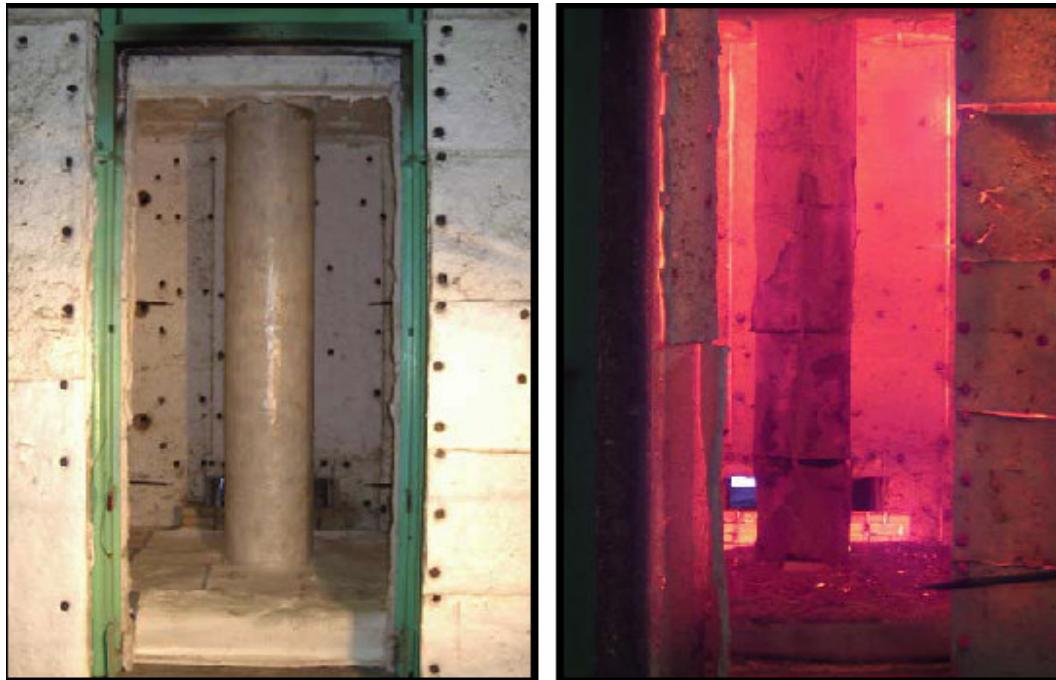
Εικόνα 2. Υποστήλωμα κυκλικής διατομής α) πριν και β) μετά την έκθεσή του στην πυρκαγιά. [7]

έκθεση σε συνθήκες πυρκαγιάς [1]. Τα υποστηλώματα 2 και 3 αστόχησαν στις πεντέμιση ώρες αλλά μετά από αύξηση του φορτίου στο 180% του απαιτούμενου φορτίου λειτουργίας (μεγαλύτερο από το τελικό φορτίο σχεδιασμού), ενώ το υποστήλωμα 1 αστόχησε στις τέσσερις ώρες και ένα τέταρο κάτω από την επιβολή του φορτίου λειτουργίας. Συνολικά και τα τρία υποστηλώματα πέτυχαν αντοχή στη φωτιά με παράλληλη επιβολή φορτίου για παραπάνω από τέσσερις ώρες. Στην εικόνα 2 φαίνεται το υποστήλωμα κυκλικής διατομής πριν και μετά την έκθεσή του στη φωτιά για παραπάνω από πέντε ώρες.

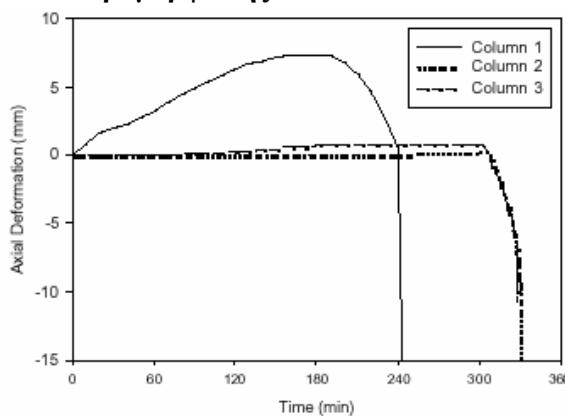
Σχήμα 4. Μεταβολή της αξονικής παραμόρφωσης

Η μεταβολή της αξονικής παραμόρφωσης σε συνάρτηση με το χρόνο δίνεται στο σχήμα 4 και για τα τρία υποστηλώματα. Αρχικά το υποστήλωμα 1 διαστέλλεται μέχρι να αρχίσει να κάμπτεται σε υψηλή θερμοκρασία, ενώ στη συνέχεια συστέλλεται απότομα και οδηγείται στην αστοχία. Η παραμόρφωση κατά την έκθεση στην πυρκαγιά οφείλεται σε πολλούς παράγοντες όπως το φορτίο, την θερμική διαστολή, τον ερπυσμό. Η αρχική παραμόρφωση οφείλεται στην θερμική διαστολή του μπετόν και του χάλυβα. Καθώς το φαινόμενο της θερμικής διαστολής και του φορτίου είναι σημαντικά κατά την διάρκεια των ενδιάμεσων σταδίων, το φαινόμενο του ερπυσμού

έρχεται σε μετέπειτα στάδια λόγω της πολύ υψηλής θερμοκρασίας. Τέλος η απότομη συστολή είναι αποτέλεσμα της απώλειας αντοχής και δυσκαμψίας του μπετόν και του χάλυβα λογω της αύξησης της
