ΕΦΑΡΜΟΓΗ ΤΗΣ ΜΕΘΟΔΟΥ PUSHOVER ΚΑΤΑ ΚΑΝ.ΕΠΕ. ΓΙΑ ΤΗΝ ΑΠΟΤΙΜΗΣΗ ΚΑΙ ΕΝΙΣΧΥΣΗ ΠΟΛΥΚΑΤΟΙΚΙΑΣ ΜΕ PILOTIS

ΙΑΣΩΝ ΓΡΗΓΟΡΑΤΟΣ

Περίληψη

Στην παρούσα εργασία εξετάστηκε μια πολυκατοικία του 1993 με pilotis και τέσσερις τυπικούς ορόφους, που είχε μελετηθεί με παραδοχή τριγωνικής κατανομής. Για τις επιλύσεις της παρούσης εργασίας χρησιμοποιήθηκε η ανελαστική στατική ανάλυση με βάση την μέθοδο του σταδιακού ελέγχου των μετακινήσεων (Pushover). Η κατασκευή ελέγχθηκε για τις στάθμες επιτελεσματικότητας Β και Γ για τον σεισμό σχεδιασμού και για την στάθμη Α για σεισμό με περίοδο εμφάνισης τα 42 χρόνια. Επίσης ενισχύθηκε με μεταλλικούς χιαστί συνδέσμους δυσκαμψίας με βάση τον ΚΑΝ.ΕΠΕ..

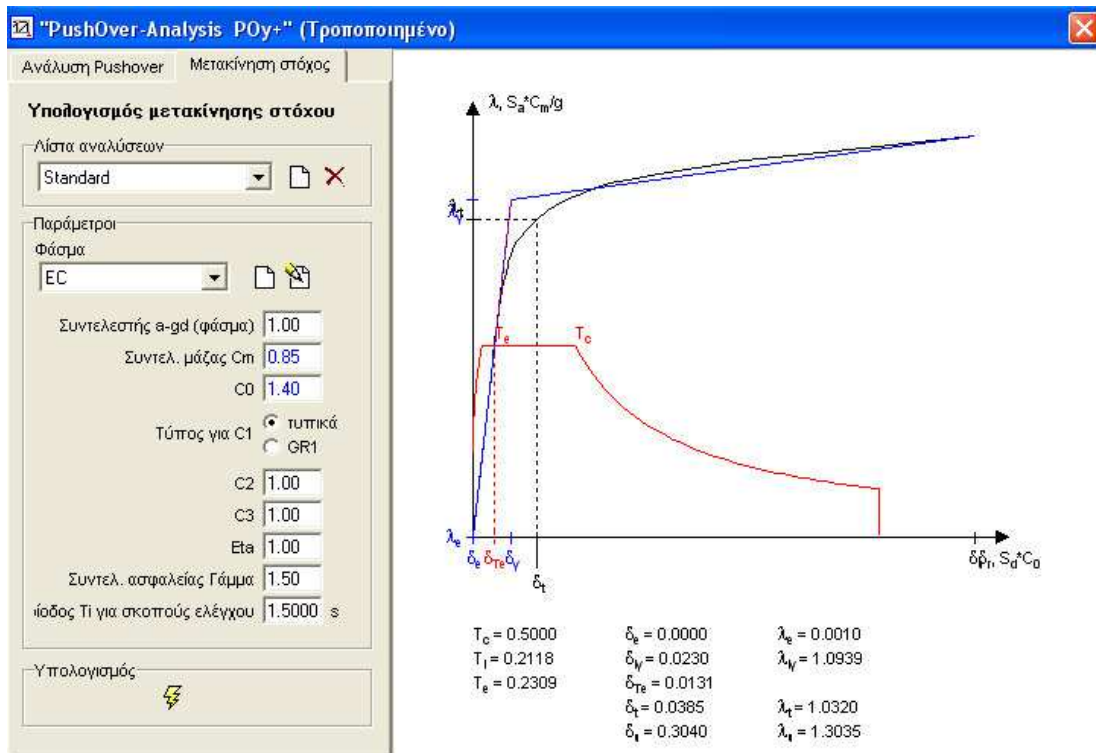
Σχήμα 4.3: Καμπύλη $\lambda - \delta$ (ADRS) για την φόρτιση POy+

Η απαίτηση σε πλαστιμότητα για την POy+ είναι $\mu = \delta_t / \delta_y$ ίση με 1.67

Όπως φαίνεται στο σχήμα 4.7, η δ_i μειώθηκε λίγο και στον x και στον y άξονα σε σχέση με την τριγωνική κατανομή (σχήματα 4.2, 4.3). Όσον αφορά τις ανεπάρκειες, παρέμειναν ίδιες για τις δοκούς, μειώθηκαν λίγο στα υποστυλώματα, ενώ αυξήθηκαν λίγο στα τοιχώματα. Η μείωση του δ_i σε συνδυασμό με τις πολύ μικρές διαφοροποιήσεις στα αποτελέσματα, οδήγησαν στην χρήση τριγωνικής κατανομής για τις περαιτέρω αναλύσεις.

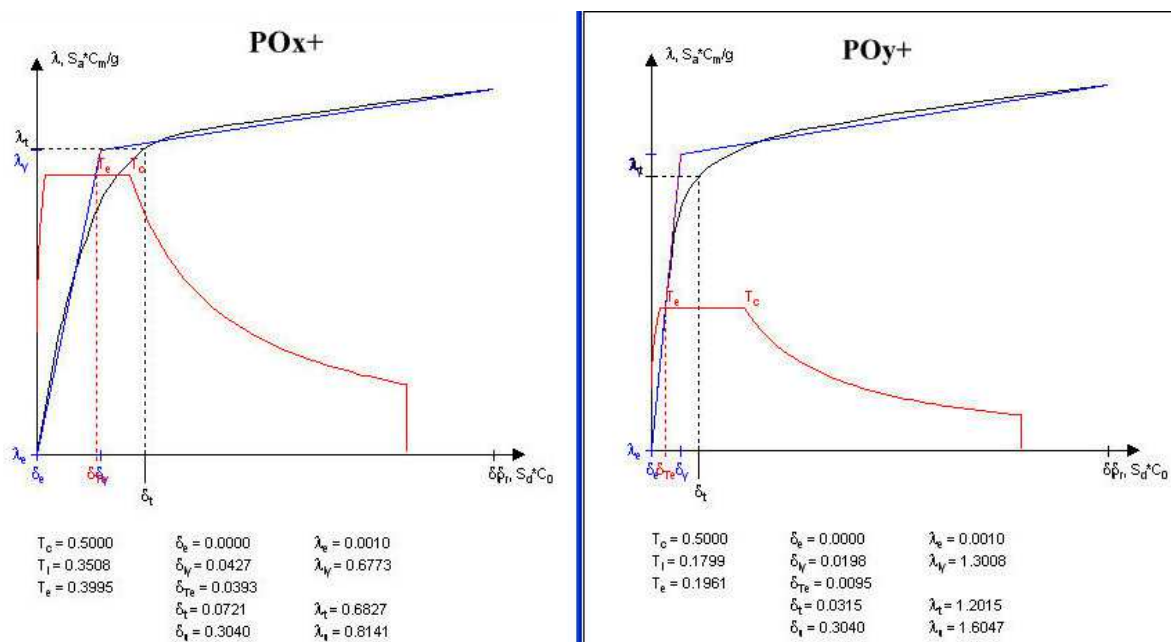
Σχήμα 4.7: Καμπύλες $\lambda - \delta$ για ορθογωνική κατανομή

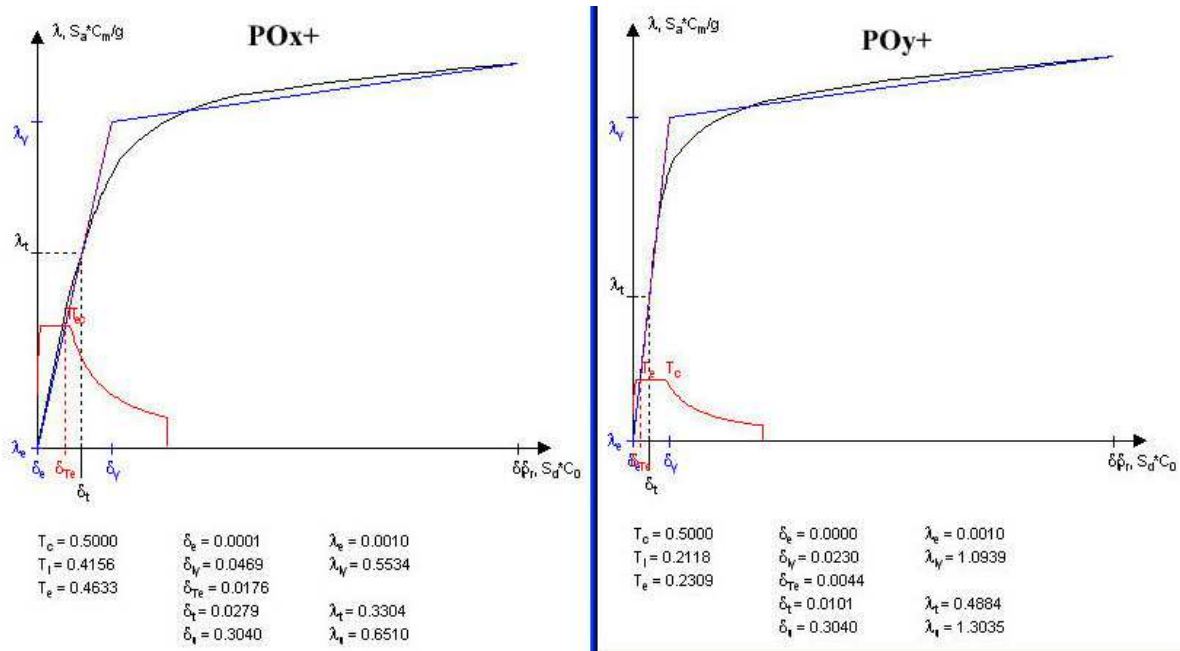
Σχήμα 4.9: Καμπύλες $\lambda - \delta$ για $\alpha=0.08$

Το δ_t είναι μικρότερο από το δ_y για όλες τις διευθύνσεις φόρτισης. Παρόλα αυτά παρατηρείται υπέρβαση στον έλεγχο των πλαστικών στροφών.

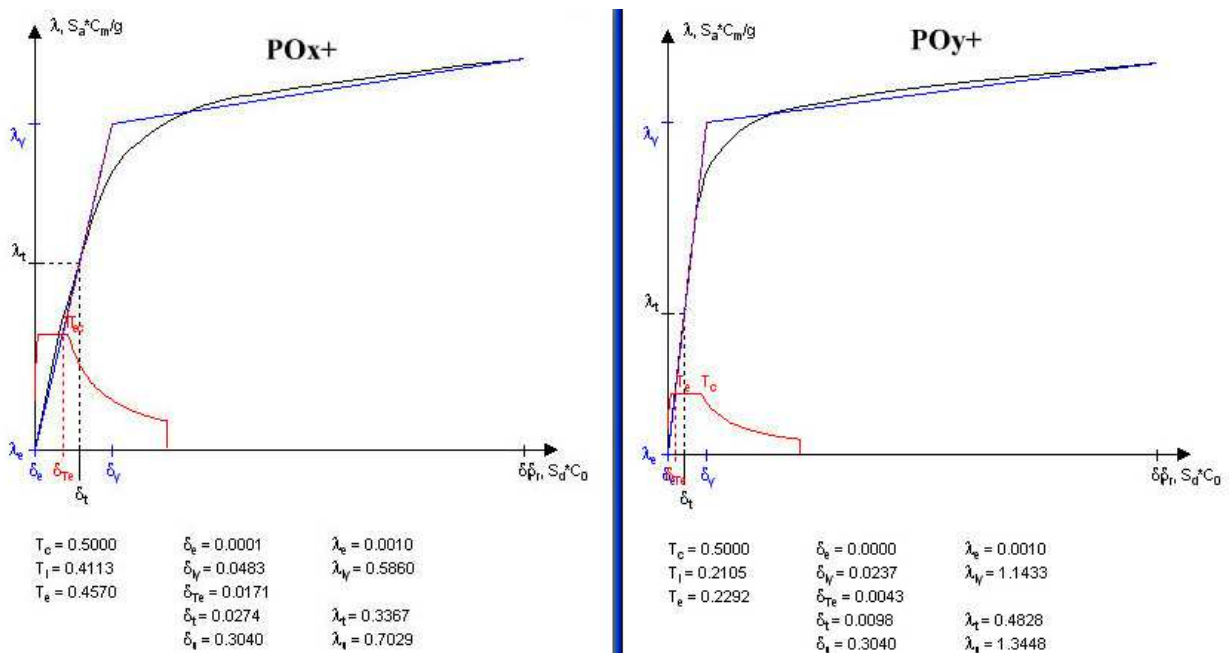
Σχήμα 5.2: Καμπύλες $\lambda - \delta$ για την στάθμη A3 μετά την ενίσχυση

Κατά απόλυτη συνέπεια με τους υπολογισμούς, καμία μεταλλική ράβδος σε καμία διεύθυνση φόρτισης, δεν σχηματίζει πλαστική άρθρωση.
