ΕΦΑΡΜΟΓΗ ΤΗΣ ΜΕΘΟΔΟΥ PUSHOVER ΚΑΤΑ ΚΑΝ.ΕΠΕ. ΓΙΑ ΤΗΝ ΑΠΟΤΙΜΗΣΗ ΚΑΙ ΕΝΙΣΧΥΣΗ ΠΟΛΥΚΑΤΟΙΚΙΑΣ ΜΕ PILOTIS

ΙΑΣΩΝ ΓΡΗΓΟΡΑΤΟΣ

Περίληψη

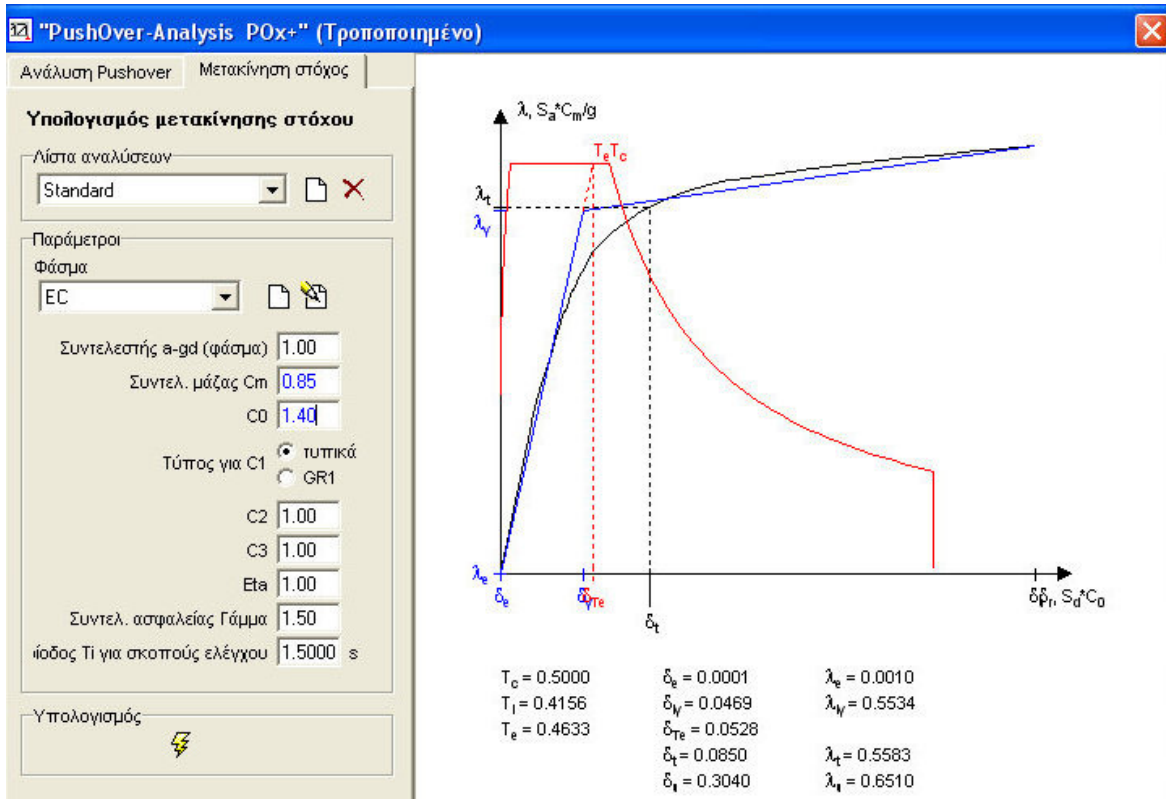
Σχήμα 4.2: Καμπύλη $\lambda - \delta$ (ADRS) για την φόρτιση POx+

Η απαίτηση σε πλαστιμότητα για την POx+ είναι $\mu = \delta_t / \delta_y$ ίση με 1.80

Όπως φαίνεται στο σχήμα 4.7, η δ_i μειώθηκε λίγο και στον x και στον y άξονα σε σχέση με την τριγωνική κατανομή (σχήματα 4.2, 4.3). Όσον αφορά τις ανεπάρκειες, παρέμειναν ίδιες για τις δοκούς, μειώθηκαν λίγο στα υποστυλώματα, ενώ αυξήθηκαν λίγο στα τοιχώματα. Η μείωση του δ_i σε συνδυασμό με τις πολύ μικρές διαφοροποιήσεις στα αποτελέσματα, οδήγησαν στην χρήση τριγωνικής κατανομής για τις περαιτέρω αναλύσεις.

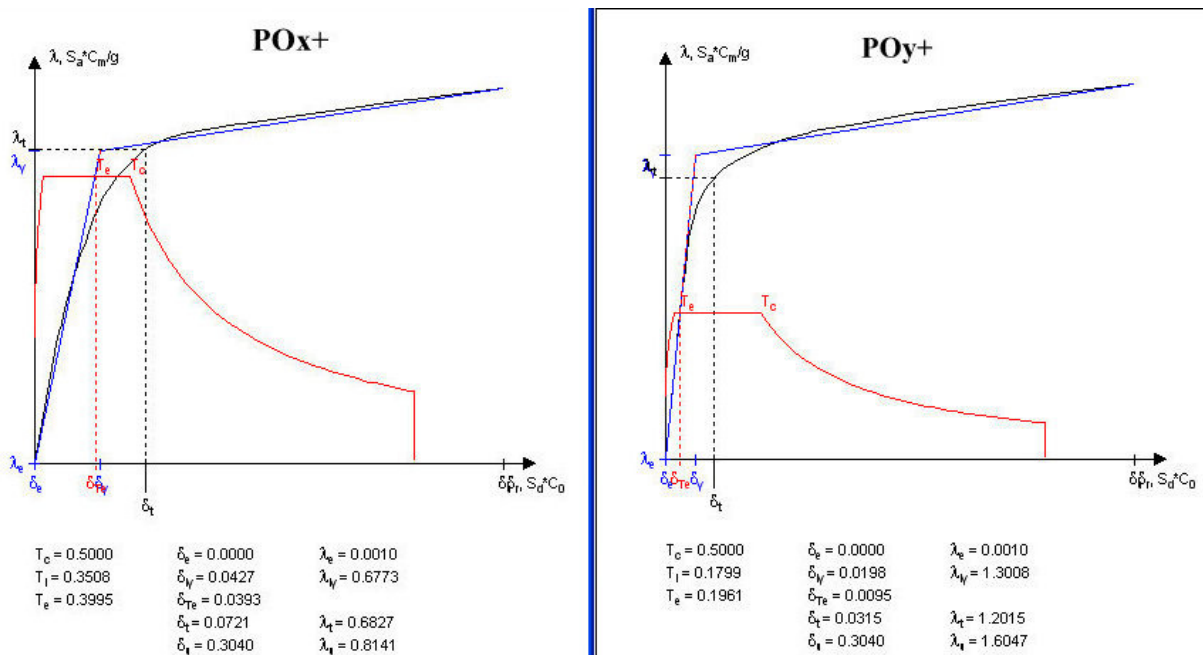
Σχήμα 4.7: Καμπύλες $\lambda - \delta$ για ορθογωνική κατανομή
