ΚΑΤΑΓΡΑΦΗ ΚΑΙ ΑΞΙΟΛΟΓΗΣΗ ΤΩΝ ΒΛΑΒΩΝ ΠΟΥ ΠΡΟΚΛΗΘΗΚΑΝ ΣΤΗΝ ΠΕΡΙΟΧΗ ΤΗΣ ΜΕΤΑΜΟΡΦΩΣΗΣ ΑΠΟ ΤΟΝ ΣΕΙΣΜΟ ΤΗΣ ΠΑΡΝΗΘΑΣ (ΣΕΠΤΕΜΒΡΙΟΣ 1999)

**ΜΠΙΣΚΙΝΗΣ ΔΙΟΝΥΣΙΟΣ
ΡΟΥΠΑΚΙΑΣ ΓΕΩΡΓΙΟΣ
ΣΑΚΚΑΣ ΚΩΝΣΤΑΝΤΙΝΟΣ**

Σε αυτή την εργασία γίνεται μια πρώτη προσπάθεια να εξαχθούν κάποια συμπεράσματα μετά από στατιστική επεξεργασία στοιχείων που συλλέχθηκαν στην περιοχή της Μεταμόρφωσης και της οδού Τατοΐου. Τα συμπεράσματα αυτά αφορούν την επίδραση διάφορων χαρακτηριστικών των κατασκευών στο μέγεθος των βλαβών που προκλήθηκαν σ' αυτές. Συγκεκριμένα εξετάσαμε την επίδραση του υλικού κατασκευής, του εδάφους θεμελίωσης, της μορφής του ισογείου και του συστήματος δομήσεως. Επίσης διερευνήσαμε την επιρροή κάποιων εμφανών αιτίων υπερκαταπόνησης στη συμπεριφορά των κατασκευών όπως η αλληλεπίδραση παρακείμενων κατασκευών, η ύπαρξη ισχυρών δοκών - ασθενών υποστυλωμάτων και η παρουσία κοντών περιμετρικών υποστυλωμάτων. Τέλος ασχοληθήκαμε με κάποια βασικά αίτια της μείωσης της φέρουσας ικανότητας στοιχείων και ειδικότερα με την απουσία επαρκών συνδετήρων στα υποστυλώματα και τη φθορά του οπλισμού λόγω διάβρωσης (σκουριά).

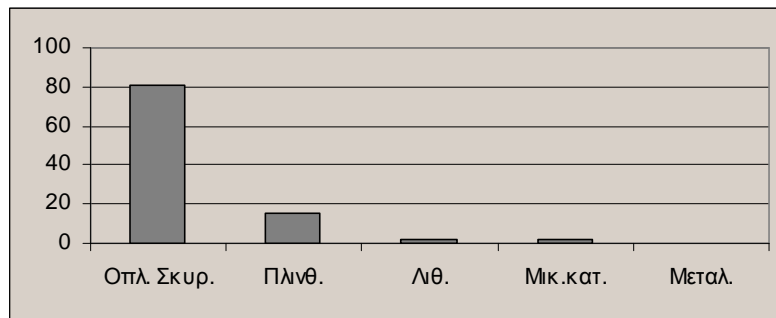
Στην περιοχή που εξετάσαμε, όπως ήταν αναμενόμενο, το υλικό που επικρατεί είναι το οπλισμένο σκυρόδεμα. Οι περισσότερες κατασκευές που είχαν πρόβλημα αφορούσαν κατοικίες που χτίστηκαν κυρίως μεταξύ '65 και '84, το οποίο σημαίνει ότι έχουν μελετηθεί με παλιότερους αντισεισμικούς κανονισμούς. Στην περιοχή της οδού Τατοΐου επικρατούσε και πάλι το σκυρόδεμα καθώς οι περισσότερες κατασκευές αφορούσαν βιομηχανικά κτίρια της ίδιας εποχής που το σκυρόδεμα ήταν το κυρίαρχο υλικό σε όλες τις κατασκευές. Ωστόσο σποραδικά συναντούσαμε κατασκευές από άλλα υλικά και κυρίως από πλινθοδομή. Συγκεκριμένα το 80,5% των κατασκευών που είχαν βλάβες ήταν από οπλισμένο σκυρόδεμα, το 15% από πλινθοδομή, το 2% από λιθοδομή, το 0,5% μεταλλικές και 2% μικτές κατασκευές. Οι μικτές κατασκευές ήταν συνδυασμός φέρουσας τοιχοποιίας και μεταγενέστερης προσθήκης σκελετού από σκυρόδεμα για επέκταση της κατασκευής καθ' ύψος. Στο διάγραμμα που ακολουθεί φαίνονται τα ποσοστά των κατασκευών που είχαν ζημιές σε σχέση με το υλικό κατασκευής.

Σχ. 1 Κατάταξη σύμφωνα με το υλικό κατασκευής

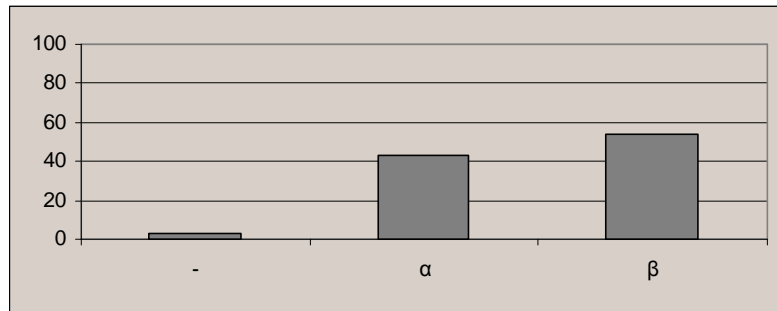
- χωρίς βλάβες
- α εμφανείς ρωγμές
- β αστοχία τοιχοποιίας

Στα παρακάτω διαγράμματα φαίνεται τα ποσοστά των βλαβών για τις κατασκευές από οπλισμένο σκυρόδεμα σύμφωνα με την παραπάνω κατηγοριοποίηση τόσο για τις βλάβες τοιχοποιίας πλήρωσης όσο και για τις βλάβες σκελετού.

Σχ. 2 Βλάβες τοιχοποιϊών πλήρωσης

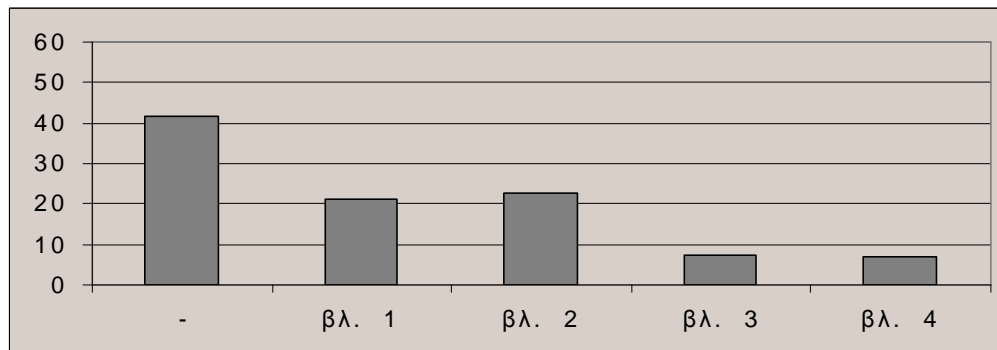
- χωρίς βλάβες
- 1 τριχοειδείς ρηγματώσεις
- 2 εμφανείς ρωγμές ή/και μερική αποκάλυψη οπλισμών
- 3 αποκαλύψεις οπλισμών και μόνιμες παραμορφώσεις
- 4 αστοχία στοιχείων

Σχ. 3 Βλάβες σκελετού

Παρατηρούμε ότι στην περιοχή που εξετάσαμε εάν και υπάρχουν κατασκευές με σοβαρές βλάβες παρ' όλα αυτά ένα μεγάλο ποσοστό της τάξης του 41,7% δεν είχε βλάβες σκελετού αν και είχε χαρακτηριστεί από την αρμόδια επιτροπή ως κίτρινο ή κόκκινο. Αξίζει να σημειωθεί ότι αν συμπεριλάβουμε και τα κτίρια που είχαν χαρακτηριστεί ως πράσινα διαπιστώνουμε ότι είχαν βλάβη σκελετού 116 κτίρια σε σύνολο 721 κτιρίων από οπλισμένο σκυρόδεμα που επισκεφθήκαμε. Αυτό σημαίνει ότι υπήρχαν σοβαρά προβλήματα σε ένα ποσοστό 16,1%.

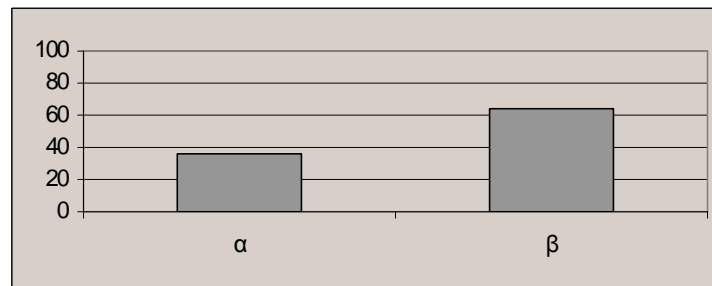
Το επόμενο διάγραμμα αφορά τα ποσοστά των βλαβών για τις υπόλοιπες κατασκευές εκτός του οπλισμένου σκυροδέματος. Σ' αυτές παρατηρούνται βλάβες μόνο στην τοιχοποιία και λαμβάνονται όλες μαζί καθώς στην παρούσα εργασία μας ενδιαφέρουν κυρίως κατασκευές από σκυρόδεμα.

Σχ. 4 Βλάβες στις λοιπές κατασκευές

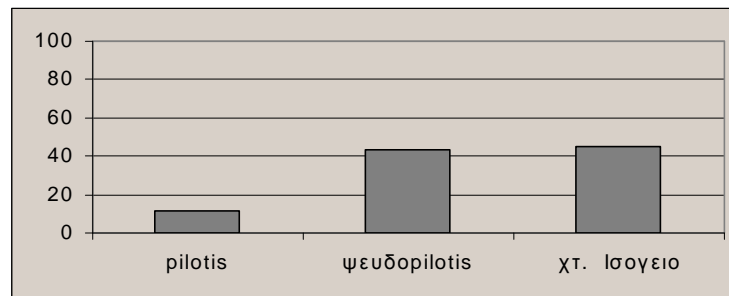
Στο διάγραμμα που ακολουθεί γίνεται καταγραφή των ποσοστών που κατέχει κάθε μορφή ισόγειου στις κατασκευές που υπέστησαν βλάβη.

Σχ. 5 Ποσοστά με βάση τη μορφή ισόγειου

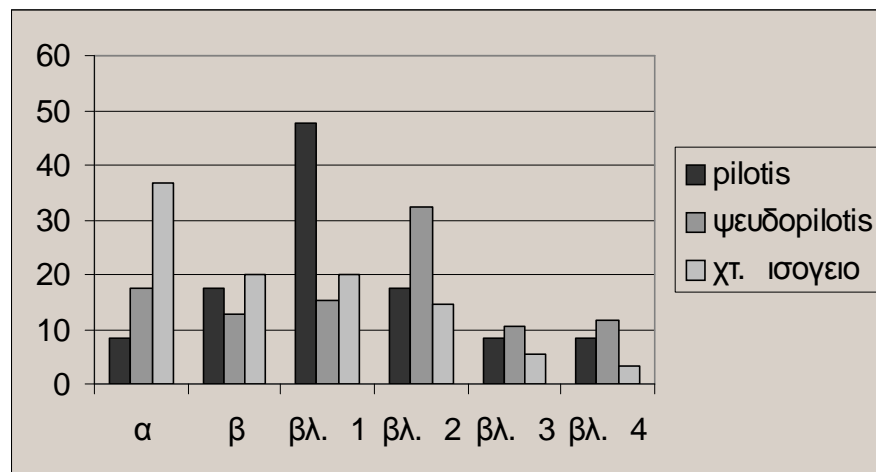
Σημαντικά συμπεράσματα εξάγονται από το παρακάτω διάγραμμα όπου γίνεται ταξινόμηση των βλαβών για κάθε μορφή ισόγειου και άμεση σύγκριση των κατανομών τους. Η κατηγοριοποίηση που χρησιμοποιήθηκε κάνει διαχωρισμό των κτιρίων που δεν παρουσίαζαν βλάβες σκελετού σε δύο υποκατηγορίες με βάση τις βλάβες των τοιχοποιιών πλήρωσης (α, β). Όσον αφορά τις βλάβες σκελετού χρησιμοποιήθηκαν οι γνωστές 4 κατηγορίες ανάλογα με τη σοβαρότητα της βλάβης

Σχ. 6 Βλάβες με βάση τη μορφή του ισόγειου

Εξετάζοντας το παραπάνω διάγραμμα παρατηρούμε ότι για τις κατασκευές από χτισμένο ισόγειο υπάρχει συγκέντρωση των ποσοστών στις μικρές βλάβες (α, β, 1) ενώ για τις pilotis και ψευδο-pilotis έχουμε μεγαλύτερα ποσοστά σε μεγαλύτερους βαθμούς βλάβης. Έτσι φαίνεται για ακόμα μία φορά ότι οι κατασκευές με χτισμένο ισόγειο συμπεριφέρονται καλύτερα σε σεισμό γι' αυτό εξάλλου πρέπει να λαμβάνεται ειδική μέριμνα για την εξάλειψη των δυσάρεστων συνεπειών λόγω της ύπαρξης pilotis (π.χ. ενίσχυση με τοιχώματα).

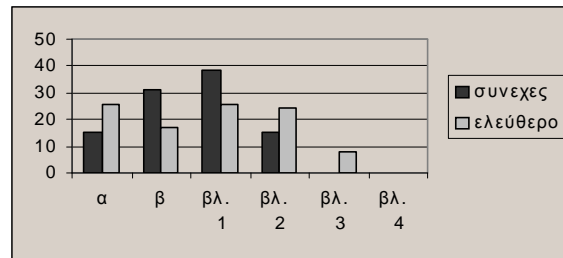
Το σύστημα δόμησης που επικρατεί στην περιοχή που εξετάσαμε είναι το ελεύθερο ενώ σε μικρό ποσοστό συναντήσαμε και συνεχές σύστημα. Συγκεκριμένα το 90,7% των κατασκευών είναι δομημένο με ελεύθερο σύστημα ενώ μόλις το 9,3% με συνεχές. Αν και ο αριθμός των κτιρίων με συνεχές δεν είναι αρκετά μεγάλος ώστε να εξαχθεί αξιόπιστο αποτέλεσμα για την σεισμική συμπεριφορά των δύο συστημάτων, στα παρακάτω διαγράμματα έχει γίνει μια προσπάθεια παρουσίασης των βλαβών των κατασκευών για τα δύο αυτά συστήματα, τόσο για το οπλισμένο σκυρόδεμα, όσο και για τις φέρουσες τοιχοποιίες.

Σχ. 7 Βλάβες κατασκευών Ο/Σ με βάση το σύστημα δόμησης

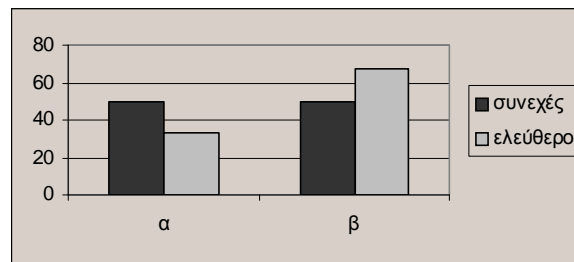
Σχ. 8 Βλάβες κατασκευών από φέρουσα με βάση το σύστημα δόμησης

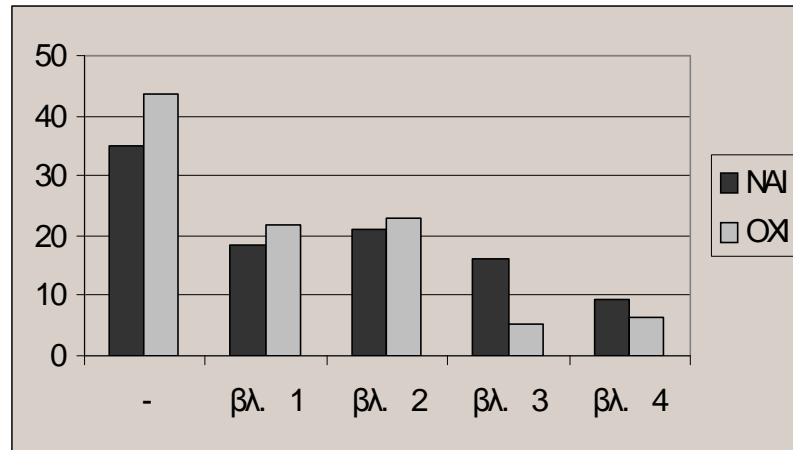
Ένα εμφανές αίτιο καταπόνησης της κατασκευής είναι η ύπαρξη ισχυρών δοκών σε συνδυασμό με ασθενή υποστυλώματα. Συγκεκριμένα όταν το ύψος του δοκαριού είναι μεγαλύτερο από τη διάσταση(στην διεύθυνση του δοκαριού) του υποστυλώματος με το οποίο ενώνεται τότε θεωρούμε ότι έχουμε ισχυρό δοκάρι και ασθενές υποστυλώμα. Στην περιοχή που εξετάστηκε συναντήσαμε 43 κτίρια που παρουσίαζαν το συγκεκριμένο φαινόμενο και 156 που δεν το παρουσίαζαν. Από τη σύγκριση των βλαβών σε κατασκευές των δύο παραπάνω κατηγοριών με τη μορφή διαγράμματος (Σχ. 9) φαίνεται ότι οι κατασκευές με ισχυρές δοκούς και ασθενή υποστυλώματα (ΝΑΙ) έχουν μεγαλύτερα ποσοστά σημαντικών βλαβών.

Σχ. 9 Κατάταξη βλαβών με βάση την ύπαρξη ή όχι ισχυρών δοκών- ασθενών υποστυλωμάτων

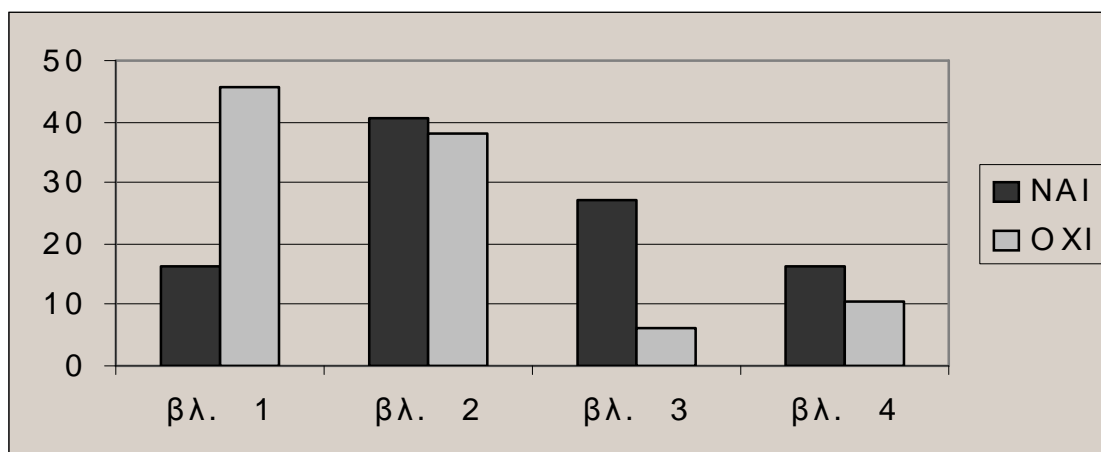
Στη σελίδα που ακολουθεί φαίνεται φωτογραφία με χαρακτηριστική μορφή αστοχίας κοντού περιμετρικού υποστυλώματος με τις συνήθεις χιαστή ρωγμές. Επίσης ακολουθεί διάγραμμα που συγκρίνει το μέγεθος των βλαβών κατασκευών που είχαν κοντά περιμετρικά υποστυλώματα με κατασκευές που δεν είχαν. Στο διάγραμμα αυτό φαίνεται ότι παρατηρήθηκε μεγαλύτερη συγκέντρωση υψηλών βλαβών (3 και 4) σε κτίρια με κοντά περιμετρικά υποστυλώματα λόγω ψαθυρής αστοχίας όπως ήδη προαναφέρθηκε.

ΝΑΙ: Κατασκευές με κοντά περιμετρικά υποστυλώματα
ΟΧΙ: Κατασκευές χωρίς κοντά περιμετρικά υποστυλώματα

Σχ. 10 Επιρροή της ύπαρξης κοντών περιμετρικών υποστυλωμάτων στις βλάβες

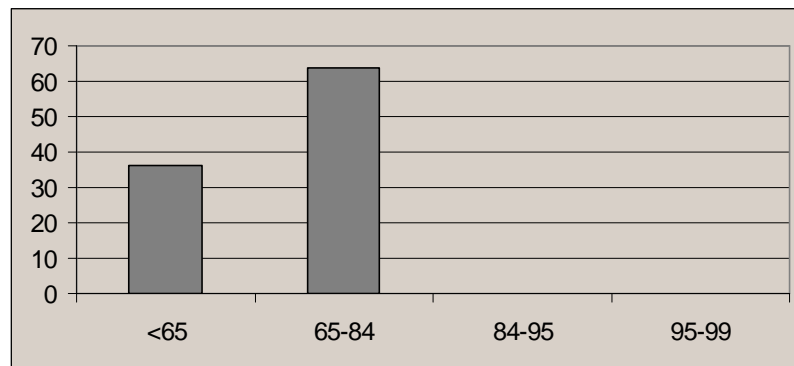
Στο διάγραμμα που ακολουθεί γίνεται μια συσχέτιση της ύπαρξης ανεπαρκών συνδετήρων με το χρόνο κατασκευής των κτιρίων. Είναι εμφανές ότι έλλειψη συνδετήρων εμφανίζεται κατ' αποκλειστικότητα σε παλιές κατασκευές (προ του '84).

Σχ. 11 Ποσοστά κτιρίων με ανεπαρκείς συνδετήρες κατά χρονολογικές κατηγορίες

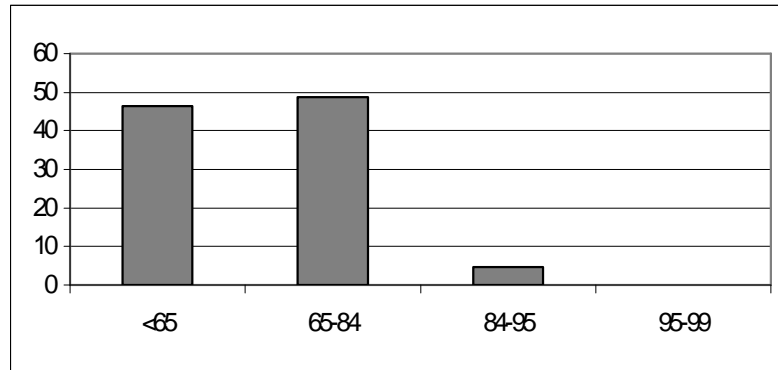
Στην περιοχή που εξετάσαμε το 46,9% των κτιρίων εμφάνιζαν πρόβλημα σκουριασμένου οπλισμού. Το ποσοστό αυτό είναι ιδιαίτερα αυξημένο αφενός λόγω της παλαιότητας των κατασκευών αφετέρου λόγω της ευκολίας παρατήρησης του οπλισμού στις περιπτώσεις που αυτός έχει διαβρωθεί. Στο διάγραμμα που ακολουθεί φαίνεται η συσχέτιση της παλαιότητας των κατασκευών με το φαινόμενο του σκουριασμένου οπλισμού.

Σχ. 12 Ποσοστά κτιρίων με σκουριασμένο οπλισμό κατά χρονολογικές κατηγορίες

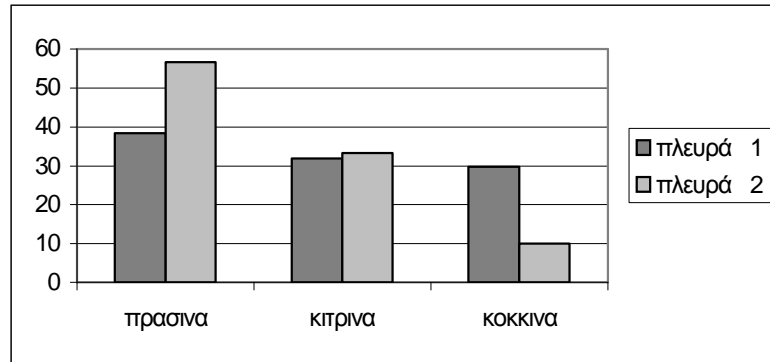
Χαρακτηριστικό παράδειγμα αποτελεί η περιοχή της οδού Τατοΐου (περιοχή ΡΙΚΟΜΕΞ) η οποία είναι δομημένη με βιομηχανικά κτίρια εκατέρωθεν του δρόμου. Η μια πλευρά του δρόμου βρίσκεται πλησίον του ρέματος της Χελιδονούς προς το οποίο υπάρχει έντονο πρηνές ενώ μεγάλο μέρος της πλευράς αυτής έχει μπαζωθεί και στη συνέχεια χτιστεί. Αντίθετα η άλλη πλευρά βρίσκεται σε υγιές έδαφος και απέχει αρκετά από το πρηνές. Αποτέλεσμα είναι η πρώτη πλευρά να παρουσιάζει αυξημένες βλάβες σε σχέση με την άλλη ενώ σημειώθηκαν και 4 καταρρεύσεις. Στα διαγράμματα που ακολουθούν γίνεται σύγκριση των 2 πλευρών τόσο από την άποψη του χαρακτηρισμού της επιτροπής όσο και με βάση τον βαθμό βλάβης.

Πλευρά 1 προς το ρέμα

Πλευρά 2 μακριά από το ρέμα

Σχ.13 σύγκριση χαρακτηρισμού επιτροπής στις δύο πλευρές

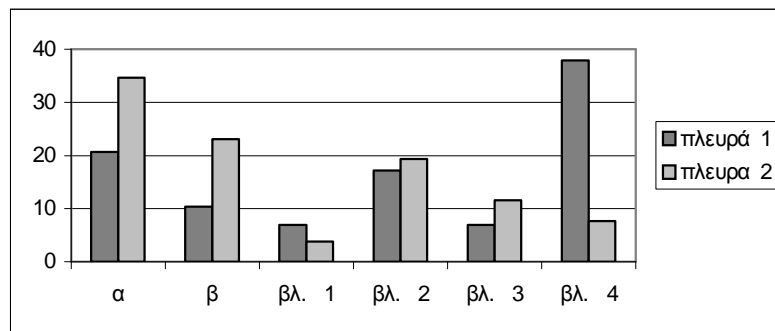
Πλευρά 1 προς το ρέμα

Πλευρά 2 μακριά από το ρέμα

Σχ.14 σύγκριση βλαβών στις δύο πλευρές

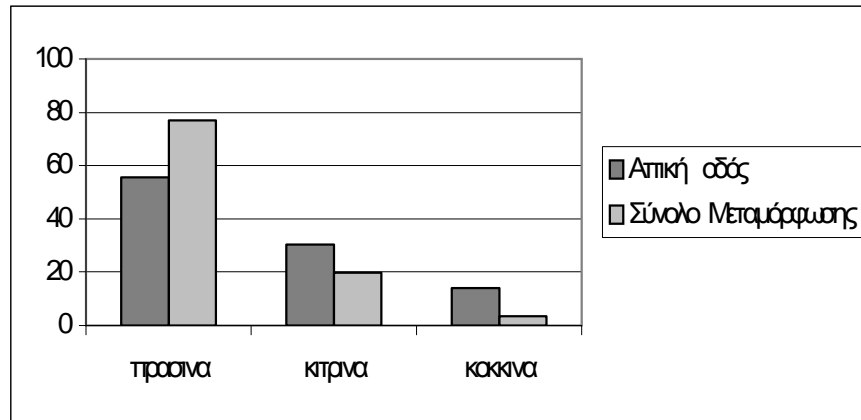
Αξίζει να σημειωθεί ότι παρατηρήσαμε αυξημένες βλάβες και σε κατασκευές εκατέρωθεν των έργων για την κατασκευή της Λεωφόρου Ελευσίνας-Σταυρού-Σπάτων (Αττική οδός). Συγκεκριμένα πρόκειται για ένα σκάμμα βάθους της τάξης των 15 μέτρων και πλάτους περίπου 50 μέτρων που πιθανόν να επηρέασε την συμπεριφορά των κατασκευών που γειτνιάζουν στα έργα. Τα κτίρια που εξετάστηκαν βρίσκονται στα τετράγωνα 75,79,80,81,82,84,89 που φαίνονται στον χάρτη 2. Τα κτίρια αυτά βρίσκονται μέσα σε μια περιοχή που απέχει ως 50 μέτρα από τα έργα. Στα διαγράμματα που ακολουθούν γίνεται σύγκριση των κατασκευών που βρίσκονται στα παραπάνω τετράγωνα με το σύνολο της Μεταμόρφωσης. Η σύγκριση έχει γίνει τόσο για τον χαρακτηρισμό της επιτροπής όσο και για τον βαθμό των βλαβών.

Από τα διαγράμματα αυτά φαίνεται ότι υπάρχει υψηλή συγκέντρωση σημαντικών βλαβών στην περιοχή που γειτνιάζει με τα έργα της Αττικής οδού, γεγονός που βάζει σε υποψίες ότι τα έργα επέδρασαν δυσμενώς στη συμπεριφορά των κατασκευών.

Σχ. 15 Σύγκριση χαρακτηρισμού επιτροπής στις δύο περιοχές

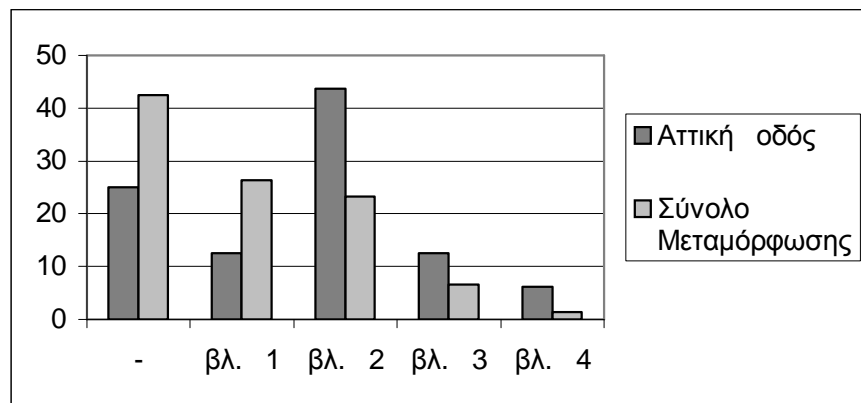
Σχ. 16 Σύγκριση βλαβών στις δύο περιοχές
