ΚΑΤΑΓΡΑΦΗ ΒΛΑΒΩΝ ΠΟΥ ΠΡΟΚΛΗΘΗΚΑΝ ΣΤΗΝ ΠΕΡΙΟΧΗ ΤΗΣ ΜΕΤΑΜΟΡΦΩΣΗΣ (ΑΘΗΝΑ 1999) ΚΑΙ ΠΕΡΙΓΡΑΦΗ ΤΩΝ ΑΠΟΤΕΛΕΣΜΑΤΩΝ

ΓΡΑΜΜΕΝΟΥ ΘΕΟΔΩΡΑ
ΚΑΡΑΛΑ ΒΑΣΙΛΙΚΗ

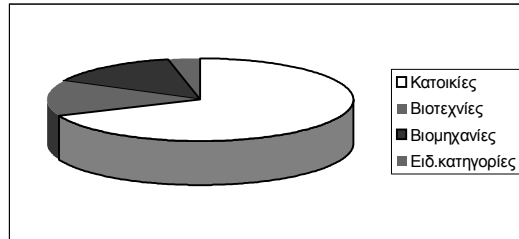
Σχ.1 Χρήση /σπουδαιότητα δομήματος

Η περιοχή που εξετάστηκε, όπως φαίνεται στον αρχικό χάρτη, αποτελείται κυρίως από κατοικίες, ενώ μικρότερο ποσοστό κατέχουν τα βιομηχανικά κτίρια, όπως άλλωστε φαίνεται και στο παρακάτω σχήμα.(σχ. 1) Στην ακόλουθη επεξεργασία έχουν ληφθεί υπόψη μόνο τα κτίρια από οπλισμένο σκυρόδεμα.

Οι ειδικές κατηγορίες αναφέρονται σε δημόσια κτίρια, σχολεία και γραφεία.

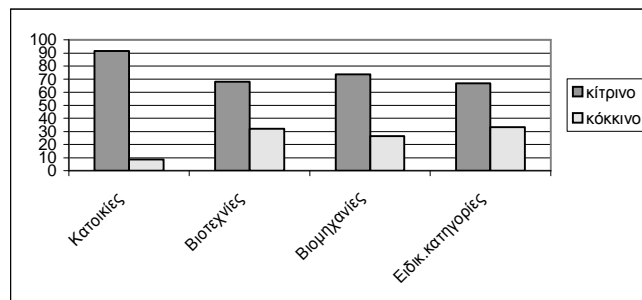
Σχ.2 Χαρακτηρισμός επιτροπής

Τα πρώτα γενικά στατιστικά συμπεράσματα που αφορούν τον χαρακτηρισμό των κατασκευών, φαίνονται στο σχήμα 2. Είναι εμφανές ότι, στον έλεγχο της επιτροπής υπερέχουν τα κίτρινα κτίσματα. Συγκεκριμένα, το ποσοστό των κατοικιών που χαρακτηρίστηκε κίτρινο είναι αρκετά μεγάλο σε σχέση με το αντίστοιχο ποσοστό των άλλων κατηγοριών, ενώ στο σύνολό τους τα κόκκινα κτίσματα καλύπτουν σημαντικά μικρότερο ποσοστό.

Συμπερασματικά, και με βάση το ακόλουθο σχήμα, καταλήγουμε στο γεγονός ότι τα βιομηχανικά κτίρια υπέστησαν σοβαρότερες βλάβες συγκριτικά με τις κατοικίες.

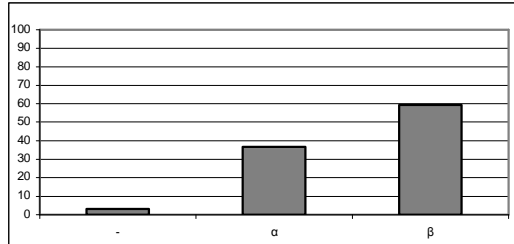
Σχ.3 Βλάβες τοιχοποιίας πλήρωσης των κατοικιών

Οι κατοικίες, κατά κύριο λόγο εμφάνισαν αστοχία τοιχοποιίας πλήρωσης.(σχ.3) Εδώ θα πρέπει να αναφερθεί, ότι η πιο κοινή μορφή αστοχίας ήταν η εμφάνιση χιαστί λοξών ρωγμών, εξ' αιτίας σεισμικής δράσης μέσα στο επίπεδο των τοιχοπληρώσεων. Επιπρόσθετα, παρατηρήθηκαν οριζόντιες και κατακόρυφες ρωγμές στα σημεία επαφής της τοιχοποιίας με τον φέροντα οργανισμό. Αυτό συνέβη λόγω διαφορετικών μετακινήσεων μεταξύ του σκελετού και των τοιχοπληρώσεων κατά την διάρκεια της σεισμικής κίνησης.

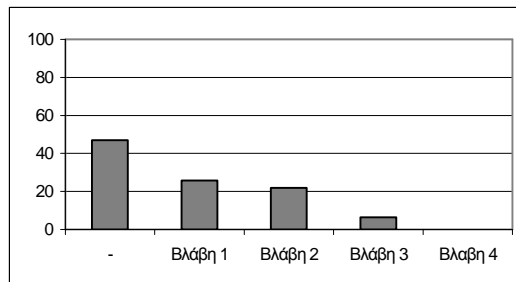
Σχ.4 Βλάβες σκελετού των κατοικιών

Σε μικρό ποσοστό παρατηρήθηκαν βλάβες σκελετού (1) και (2), ενώ το ποσοστό βλαβών (3) και (4) ήταν ακόμα μικρότερο. Αξιοσημείωτο είναι ότι, στο 45% περίπου των κατοικιών δεν παρατηρήθηκαν βλάβες στον φέροντα οργανισμό.(σχ.4)

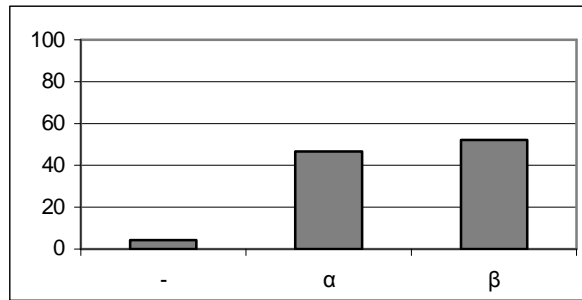
Σχ.5 Βλάβες τοιχοποιίας πλήρωσης στις βιοτεχνίες-βιομηχανίες

Όσον αφορά τις βιοτεχνίες-βιομηχανίες παρουσιάστηκε σημαντικό ποσοστό βλάβης (α) και (β) στις τοιχοποιίες πλήρωσης, ενώ ελάχιστα ήταν αυτά που δεν παρουσίασαν καθόλου βλάβες στην τοιχοποιία.(σχ.5) Επίσης, οι βλάβες στον φέροντα οργανισμό επικεντρώθηκαν στην εμφάνιση σημαντικού εύρους ρωγμών, καθώς και μερική αποκάλυψη αποκάλυψη οπλισμών (βλάβη 2), ενώ ήταν αρκετές οι περιπτώσεις όπου παρατηρήθηκε αστοχία μεμονωμένων στοιχείων της κατασκευής (βλάβη 4). Θα πρέπει, όμως, να αναφερθεί ότι μεγάλο ποσοστό κτιρίων αυτής της κατηγορίας δεν παρουσίασε πρόβλημα στον σκελετό.(σχ.6)

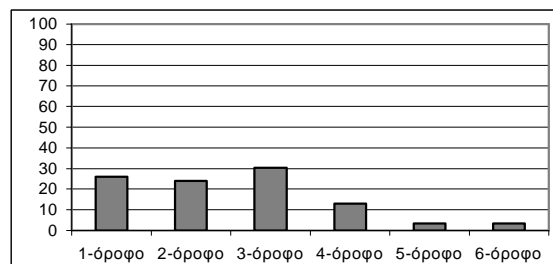
Σχ.7 Αριθμός ορόφων

Ένας άλλος παράγοντας, ο οποίος εξετάστηκε είναι ο αριθμός των ορόφων. Στην συγκεκριμένη περιοχή τα κτίρια μέχρι τρεις ορόφους είναι αυτά που επικρατούν, ενώ πιο σπάνια συναντάμε κτίρια με τέσσερις έως έξι ορόφους.(σχ.7)

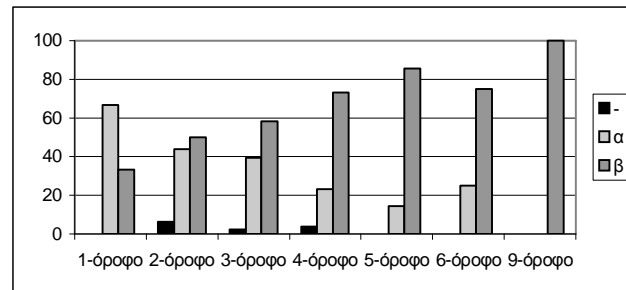
Σχ.8 Βλάβες τοιχ. πλήρωσης-αριθμός ορόφων

Οι μονοκατοικίες είχαν κυρίως εμφανείς ρωγμές στην τοιχοποιία πλήρωσης (βλάβη α), ενώ οι πολυώροφες κατοικίες εμφάνισαν αστοχία τοιχοποιίας (βλάβη β) και κυρίως τριχοειδείς ρηγματώσεις στο σκελετό (βλάβη 1). Εύκολα παρατηρεί κανείς ότι όσο μεγαλώνει ο αριθμός ορόφων, αυξάνεται το ποσοστό αστοχίας της τοιχοποιίας, ενώ δεν ισχύει το ίδιο για τον βαθμό βλάβης του σκελετού.(σχ.8,9)

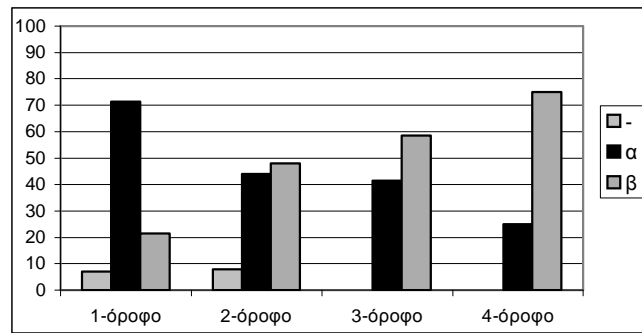
Σχ.10 Βλάβες τοιχ. πλήρωσης-αριθμός ορόφων

Κατά παρόμοιο τρόπο, ο αριθμός ορόφων επηρέασε το βαθμό βλάβης των βιομηχανιών. Έτσι, βλάβες τοιχοποιίας (β) εμφανίζονται σε μεγάλο ποσοστό στα πολυώροφα κτίρια σε σχέση με τα μονόροφα.(σχ.10) Πάντως, μπορεί κανείς να συμπεράνει από τα ακόλουθα σχήματα, ότι ο αριθμός ορόφων δεν ήταν ίσως ο σπουδαιότερος παράγοντας που συνέβαλε στην αστοχία των βιομηχανικών κτιρίων. Και αυτό, γιατί ένα μικρό μόνο ποσοστό κτιρίων παρουσίασε σημαντικές βλάβες στον φέροντα οργανισμό (βλάβη 3,4). (σχ.11)

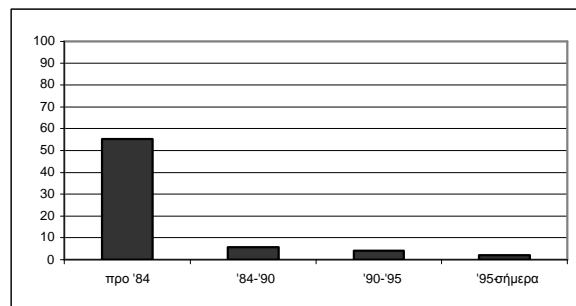
Σχ.12 Έτος μελέτης των κατασκευών

Το έτος μελέτης είναι ένας σημαντικός παράγοντας γιατί προσδιορίζει όχι μόνο το υλικό, αλλά και τον τύπο της κατασκευής. Η περιοχή που εξετάστηκε αποτελείται κατά κύριο λόγο από κτίρια με ηλικία μεγαλύτερη των 15 ετών, όπως άλλωστε φαίνεται και στο σχήμα 12. Η συσχέτιση με τις ζημιές που προκλήθηκαν δίνει σημαντικά στοιχεία για την εφαρμογή των κανονισμών. Δεν πρέπει όμως να παραληφθεί ότι το έτος μελέτης για το 32.7% των κτιρίων ήταν άγνωστο.

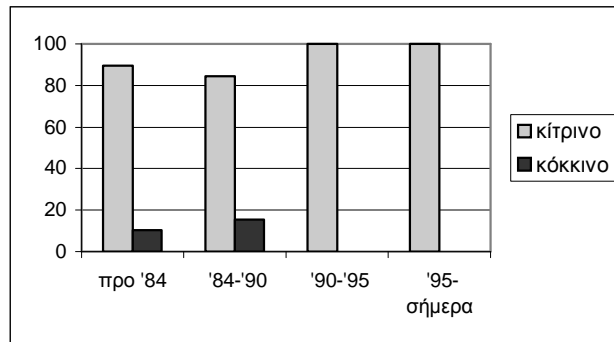
Σχ.13 Χαρακτηρισμός-έτος μελέτης

Ειδικότερα για τις κατοικίες που μελετήθηκαν λίγο πριν και λίγο μετά το 1984 (ημερομηνία θέσπισης του Αντισεισμικού Κανονισμού), τα ποσοστά βλάβης (κίτρινα-κόκκινα), δεν διαφοροποιούνται σημαντικά. (σχ. 13) Πρέπει όμως να αναφερθεί, ότι μετά το 1990 μειώθηκαν εμφανώς οι κόκκινοι χαρακτηρισμοί, ενώ αυξήθηκαν οι κίτρινοι.

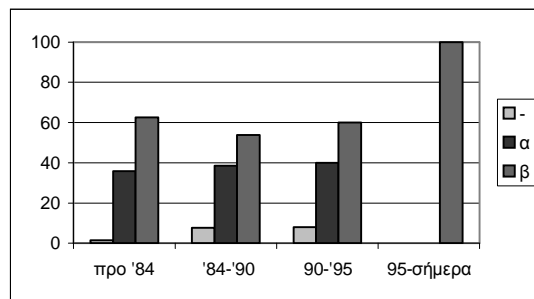
Σχ.14 Έτος μελέτης-βλάβες στην τοιχ. πλήρωσης

Αν κανείς θελήσει να δει πιο εκτεταμένα τις βλάβες, θα καταλάβει ότι με την πάροδο των χρόνων οι κατασκευές βελτιώθηκαν, όσον αφορά το σκελετό. Συγκεκριμένα, στις μελέτες μετά το 1995 (βελτιωμένος Αντισεισμικός Κανονισμός), δεν παρατηρήθηκαν αποκαλύψεις οπλισμών, μόνιμες παραμορφώσεις και γενικά αστοχίες στοιχείων. Δεν ισχύει, όμως, το ίδιο για τις τοιχοποιίες πλήρωσης, όπου διακρίνεται ότι οι πιο πρόσφατες κατασκευές παρουσίασαν αστοχία. Παρ' όλα αυτά, είναι αξιοσημείωτο το γεγονός ότι οι κατασκευές που μελετήθηκαν τη χρονική περίοδο 1984-1990, είχαν καλύτερη συμπεριφορά στην τοιχοποιία πλήρωσης από ότι τα παλιότερα. (σχ. 14,15)

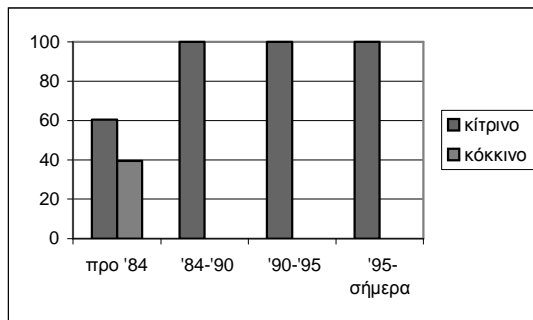
Σχ.16 Χαρακτηρισμός-έτος μελέτης

Στις βιομηχανίες-βιοτεχνίες, τα παραπάνω αποτελέσματα διαφοροποιούνται σε αρκετά σημεία. Μπορεί μετά το 1984 να μην είχαμε καθόλου κόκκινους χαρακτηρισμούς (σχ. 16), πράγμα που αποτελεί θετικότατο στοιχείο, όμως σημαντικό ποσοστό των κατασκευών αυτών παρουσίασε αποκαλύψεις οπλισμών ή/και μόνιμες παραμορφώσεις. (σχ.18) Δεν θα πρέπει να αγνοηθεί το γεγονός ότι πριν το 1984 είχαμε ακόμα και αστοχίες στοιχείων, φαινόμενο που δεν εμφανίζεται τα επόμενα έτη. Η χρονική περίοδος που ακολουθεί μέχρι το 1995, χαρακτηρίζεται μόνο από βλάβες τύπου (2). Για τις τοιχοποιίες πλήρωσης εμφανίστηκαν παρόμοια αποτελέσματα με αυτά των κατοικιών. (σχ. 17)

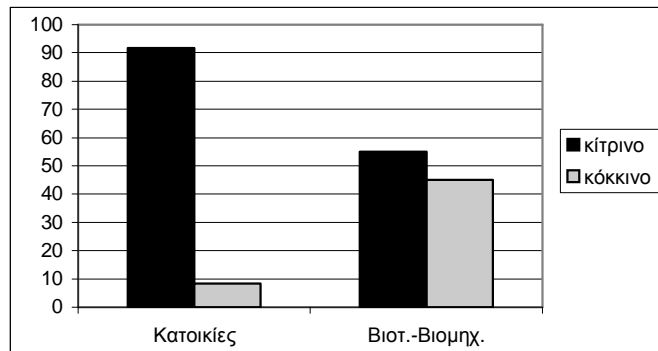
Σχ.19 Εκκεντρότητα-χαρακτηρισμός

Για την περίπτωση των κατοικιών, τα στατιστικά συμπεράσματα έδειξαν ότι η εμφάνιση σοβαρών βλαβών δεν οφείλεται στην ύπαρξη εκκεντρότητας ορόφου, αφού μόνο το 8% χαρακτηρίστηκε ως κόκκινο.

Σε αντίθεση, τα βιομηχανικά κτίρια έδειξαν σαφώς πιο ευαίσθητη συμπεριφορά, σχεδόν τα μισά χαρακτηρίστηκαν κόκκινα, ενώ δεν έλειψαν οι περιπτώσεις μερικής ή πλήρους κατάρρευσης.

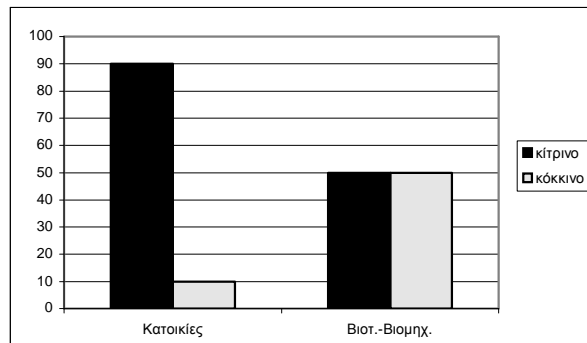
Σχ.20 Χαρακτηρισμός-ασυμμετρία κάτοψης

Συγκεκριμένα στατιστικά δείχνουν ότι, το 50% των βιομηχανικών κτιρίων επηρεάστηκε από την ύπαρξη ασυμμετρίας στην κάτοψη, ενώ μόνο το 10% των κατοικιών παρουσίασε σημαντικές βλάβες στον φέροντα οργανισμό ή στην τοιχοποιία πλήρωσης. (σχ.20)

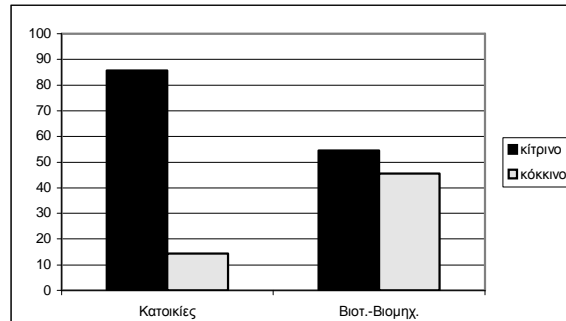
Σχ.21 Χαρακτηρισμός- ασυμμετρία καθ' ύψος

Πάντως, δεν μπορούμε να αγνοήσουμε το γεγονός ότι τα μισά, περίπου, από τα βιομηχανικά κτίρια που εξετάστηκαν, σε συνδυασμό και με άλλους δευτερογενείς παράγοντες, χαρακτηρίστηκαν κόκκινα, ενώ οι κατοικίες δεν αντιμετώπισαν σοβαρό πρόβλημα. (σχ.21)

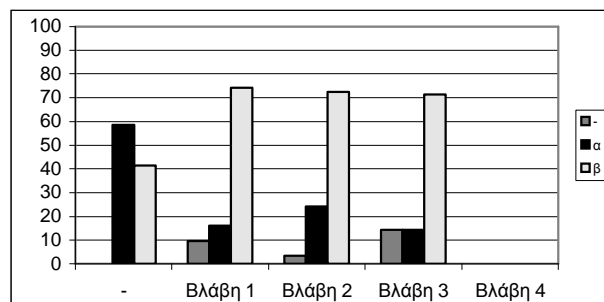
Σχ.22 Συσχέτιση βλαβών σκελετού με τοιχοπλήρωσης

Έτσι, στις κατοικίες, αύξηση του βαθμού βλάβης του σκελετού οδήγησε, κατά κανόνα, στην αύξηση του ποσοστού αστοχίας της τοιχοποιίας. Αυτό πιθανότατα συνέβη εξ' αιτίας σφίνωσης της τοιχοπλήρωσης περιμετρικά, σε πλαίσιο του οποίου τα στοιχεία αστόχησαν ή έπαθαν σοβαρές βλάβες. Στο παραπάνω φαινόμενο οφείλεται και η συχνά εμφανιζόμενη περίπτωση, όπου η αστοχία της τοιχοπλήρωσης ενός πλαισίου επεκτείνεται στα υποστυλώματα του πλαισίου. Ευνόητο είναι, ότι σε κατοικίες που δεν επηρεάστηκε ο σκελετός (βαθμός βλάβης 1), οι βλάβες επικεντρώθηκαν στην τοιχοποιία πλήρωσης, τόσο με απλή εμφάνιση ρωγμών όσο και με αστοχία της τοιχοποιίας. (σχ.22)

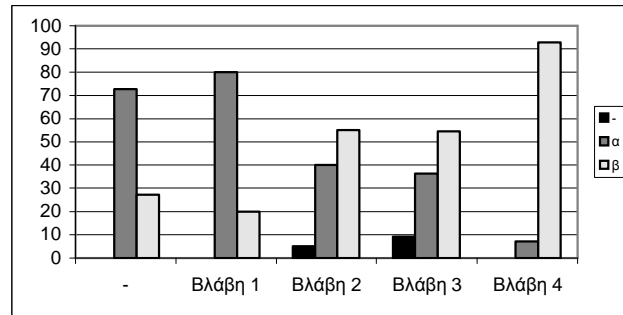
Σχ.23 Συσχέτιση βλαβών σκελετού με τοιχ.πλήρωσης

Σε παρόμοια συμπεράσματα οδηγούμαστε στην περίπτωση των βιοτεχνιών και βιομηχανιών, όπου εξ' αιτίας χρήσης της κατασκευής, η τοιχοποιία είναι περιμετρική. Όπως φαίνεται από το σχήμα 23, αύξηση του βαθμού βλάβης του σκελετού έχει ως αποτέλεσμα αύξηση του ποσοστού που παρουσίασε αστοχία στην τοιχοποιία.
