ΠΑΡΑΔΕΙΓΜΑΤΑ ΕΝΙΣΧΥΣΗΣ ΓΕΦΥΡΩΝ ΜΕ ΧΡΗΣΗ ΙΝΟΠΛΙΣΜΕΝΩΝ ΠΟΛΥΜΕΡΩΝ -F.R.P.(FIBRE REINFORCED POLYMER)

ΑΣΚΟΥΝΗ ΠΑΡΑΣΚΕΥΗ ΜΠΑΡΚΑ ΑΓΑΘΗ

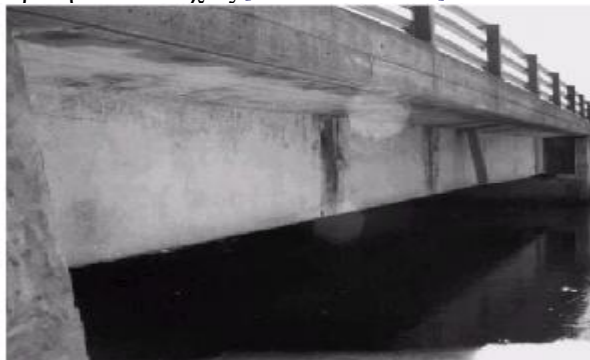
Σχήμα 2. Άποψη της Γέφυρας Sainte-Émélie-de-l'Énergie

Το πανεπιστήμιο του Sherbrooke ανέλαβε ένα πειραματικό ερευνητικό έργο για την εκτίμηση της ανάγκης για ενίσχυση υφιστάμενων γεφυρών από οπλισμένο σκυρόδεμα από το Υπουργείο Μεταφορών του Québec. Αναγνωρίστηκε μια τυπική γέφυρα πάνω από τον ποταμό Noire κοντά στο χωριό του Sainte-Émélie-de-l'Énergie περίπου 130 χιλιόμετρα βορειοανατολικά του Montréal. Η γέφυρα αποτελείται από ένα άνοιγμα μήκους 21.3 μέτρων με τέσσερις παράλληλες δοκούς οπλισμένου σκυροδέματος και με διατομές σχήματος T συνολικού πλάτους της γέφυρας 11.1 μέτρων. Η γέφυρα κατασκευάστηκε αρχικά το 1951 για κυκλοφοριακό φορτίο σχεδιασμού 20 τόννων (H20). Αξιολόγηση της γέφυρας έδειξε ότι μια αύξηση στην καμπτική αντοχή κατά 35% και στην διατμητική αντοχή κατά 20% θα ήταν απαραίτητη για να ικανοποιούνται οι τωρινές συνθήκες φόρτισης και οι απαιτήσεις των κανονισμών, επειδή η γέφυρα θα έπρεπε να αντέχει βαριά φορτία που προκαλούνται από μεγάλα φορτηγά που μεταφέρουν ξυλεία. Η αύξηση στην καμπτική αντοχή αποκτήθηκε με συναρμογή ινοπλισμένων πολυμερών με ίνες άνθρακα (CFRP) στην κάτω επιφάνεια των δοκών με τις ίνες στην διαμήκη κατεύθυνση. Τοποθετήθηκαν εξωτερικοί αναβολείς σχήματος U στις εξωτερικές επιφάνειες των δοκών για να αυξηθεί η διατμητική αντοχή τους. Έγινε χρήση συμβατικών επιστημονικών οργάνων και ενσωματώθηκαν αισθητήρες οπτικών ινών στις εργασίες επισκευής για να εκτιμηθεί η συμπεριφορά της γέφυρας πριν και μετά την ενίσχυση. Οι εργασίες ενίσχυσης έγιναν το φθινόπωρο του 1998 και κράτησαν μόλις 21 εργάσιμες ημέρες. Επιπλέον έγιναν και πειραματικές δοκιμές μοντέλων των δοκών της γέφυρας σε κλίμακα 1:3 που έδωσαν καμπύλες τάσης-παραμόρφωσης με μεγάλες παραμορφώσεις πριν την θραύση, όπως είναι και η γενική αναμενόμενη συμπεριφορά των F.R.P. Έγιναν και δοκιμές στην πραγματική ενισχυμένη γέφυρα με τετραξονικό φορτηγό 33 τόννων που κρίθηκαν επιτυχείς. [Labossière e.t.c.-5]
