ΚΑΜΠΤΙΚΗ ΕΝΙΣΧΥΣΗ ΔΟΚΩΝ ΜΕ ΣΥΝΘΕΤΑ ΥΛΙΚΑ Η' ΧΑΛΥΒΔΙΝΑ ΕΛΑΣΜΑΤΑ (ΕΠΙΚΟΛΛΗΤΑ Η' ΜΕΣΑ ΣΕ ΑΥΛΑΚΙΑ)

ΚΟΥΝΤΕΜΑΝΗ ΑΣΗΜΙΝΑ

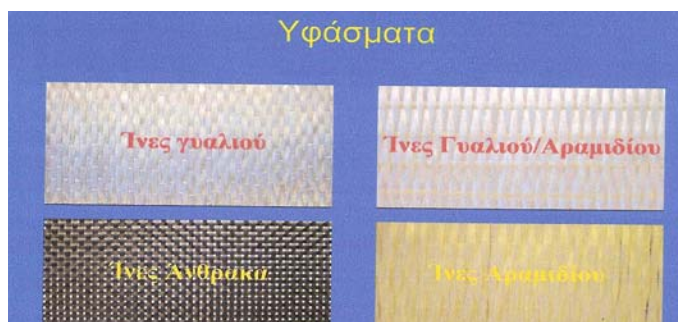
Σχήμα 3 : Ίνες Άνθρακα, Αραμιδίου, Γυαλιού και Γυαλιού / Αραμιδίου [14]

αυτά υλικά διατίθενται σε μορφή σχετικά δύσκαμπτων «λωρίδων» πάχους της τάξης του 1 mm ή εύκαμπτων «υφασμάτων» (Σχήμα 3) πάχους της τάξης του 0.1-0.4 mm με ίνες σε μία ή περισσότερες διευθύνσεις [2]. Τυπικές τιμές του μέτρου ελαστικότητας και της παραμόρφωσης αστοχίας των ινών και του χάλυβα δίνονται στον Πίνακα 1.

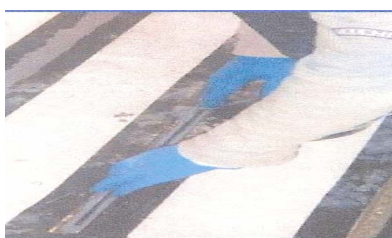
Σχήμα 15 : Τοποθέτηση οπλισμού [14]

Εναλλακτική μέθοδος τοποθέτησης των χαλύβδινων ελασμάτων ή των ινοπλισμένων πολυμερών για την καμπτική ενίσχυση μιας δοκού είναι μέσα σε 'αυλάκια', εγχοπές, στη δοκό, στο εφελκυσμένο πέλμα της (Σχήμα 15, 16). Με αυτόν τον τρόπο ο οπλισμός ενίσχυσης είναι εσώκλειστος στο σκυροδέμα [10], γεγονός που προσδίδει στη μέθοδο κάποια πλεονεκτήματα έναντι της κλασσικής μεθόδου επικόλλησης των ελασμάτων στις δοκούς. Μειονεκτήματα παρόλα αυτά υπάρχουν.
