ΑΞΙΟΛΟΓΗΣΗ ΚΑΙ ΣΥΓΚΡΙΣΗ ΠΡΟΣΕΙΣΜΙΚΩΝ (ΠΡΟΤΑΣΕΩΝ ΒΕΛΤΙΩΣΗΣ) ΜΕΘΟΔΩΝ ΤΑΧΕΩΣ ΟΠΤΙΚΟΥ ΕΛΕΓΧΟΥ ΤΡΩΤΟΤΗΤΑΣ ΚΑΤΑΣΚΕΥΩΝ

**ΚΟΥΛΟΥΝΤΗΣ ΓΙΑΝΝΗΣ
ΒΑΣΙΛΕΙΟΥ ΓΙΩΡΓΟΣ**

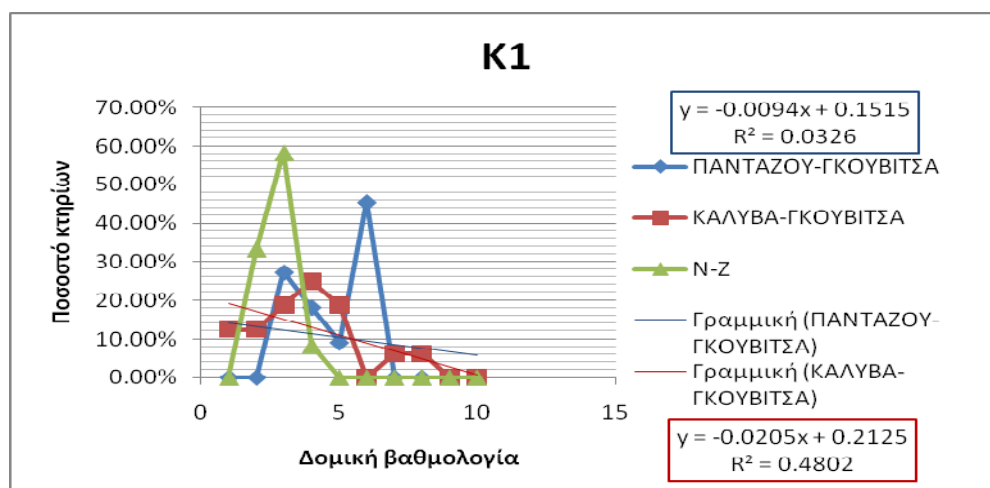
Σχήμα 3: Συσχέτιση Ποσοστού κτηρίων βάσης Γκούβιτσα, για βλάβη κτηρίου Κ1, με δομική βαθμολογία αναγόμενη στο 10, για τις προτάσεις Παντάζου, Καλύβα και τη Νεοζηλανδική μέθοδο.

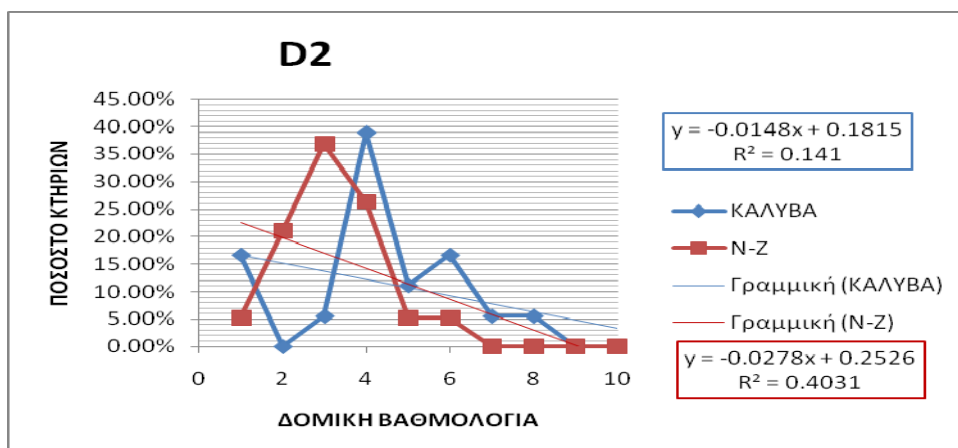
Σχήμα 7: Συσχέτιση Ποσοστού κτηρίων βάσης Παντάζου για βλάβη κτηρίου D2, με δομική βαθμολογία αναγόμενη στο 10, για την πρόταση Καλύβα και τη Νεοζηλανδική μέθοδο.

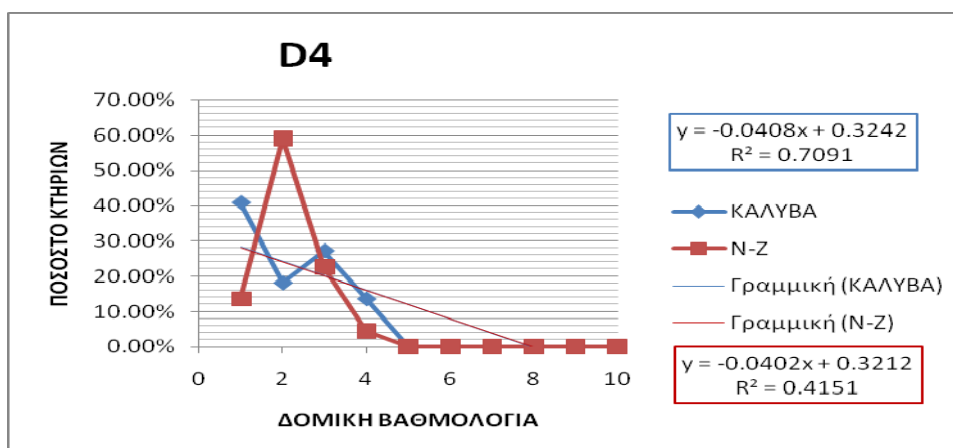
Σχήμα 9: Συσχέτιση Ποσοστού κτηρίων βάσης Παντάζου για βλάβη κτηρίου D3, με δομική βαθμολογία αναγόμενη στο 10, για την πρόταση Καλύβα και τη Νεοζηλανδική μέθοδο.
