## ΕΝΙΣΧΥΣΗ ΚΑΙ ΕΠΙΣΚΕΥΗ ΤΟΥ ΞΕΝΟΔΟΧΕΙΟΥ «ΞΕΝΙΑ» ΣΤΟ ΡΕΘΥΜΝΟ (ΚΡΙΤΙΚΗ ΠΑΡΟΥΣΙΑΣΗ)

ΕΡΓΑΣΙΑ Α21

Στην παρούσα εργασία θα ασχοληθούμε με την ενίσχυση και επισκευή του ξενοδοχείου ΞΕΝΙΑ, το οποίο είχε σοβαρότατες βλάβες στον φέροντα οργανισμό λόγω του παραθαλάσσιου διαβρωτικού περιβάλλοντος στο οποίο βρίσκεται. Για τον παραπάνω λόγο και για την ανάγκη σεβασμού της Αρχιτεκτονικής δομής του κτιρίου έχει εκπονηθεί Μελέτη Εφαρμογής, χρησιμοποιώντας νέες σύγχρονες μεθόδους ενίσχυσης και αποκατάστασης του φέροντα οργανισμού του κτιρίου, με Σύνθετα νέας Τεχνολογίας Υλικά, (διαξονικά με φάσματα υαλονημάτων τύπου WRAP-UGK-100 biaxial) επάλειψη των εμφανών σκυροδεμάτων με SIKA Ferro Gard 903, προσθήκη περιμετρικά του κτιρίου ικανού αριθμού (8) νέων τοιχειοκολωνών με κατάλληλη σύνδεση με τα υφιστάμενα κατακόρυφα στοιχεία και πέδιλα με ειδικούς διατημητικούς συνδέσμους-βλήτρα και ταυτόχρονη χρήση μανδύων –gunitite στα προβλεπόμενα από τη μελέτη στοιχεία.

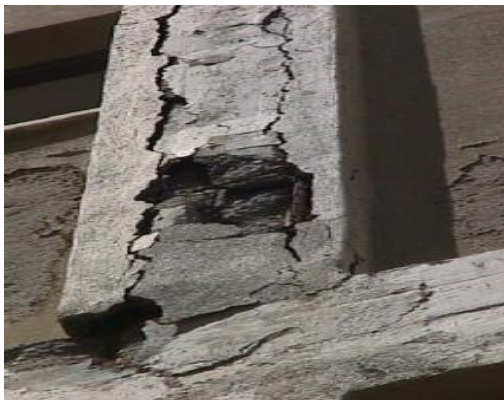
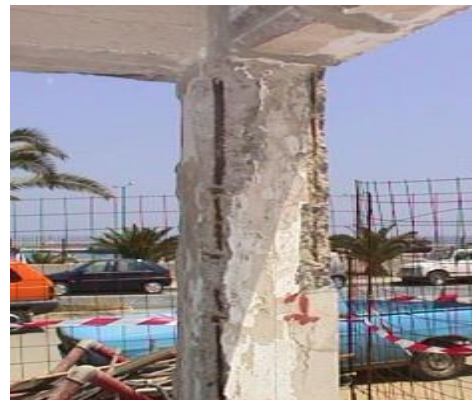
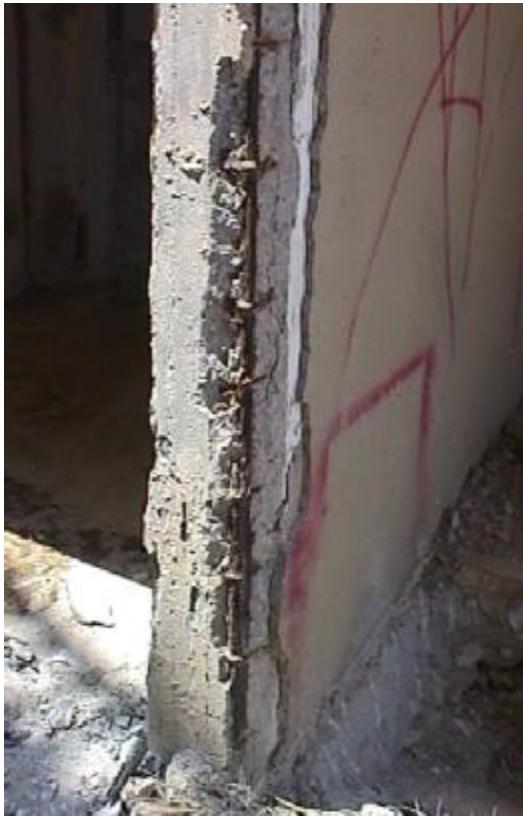
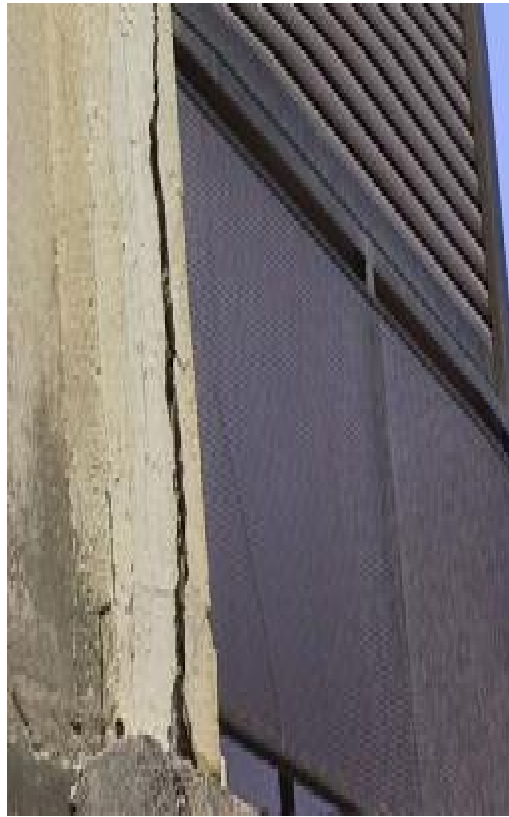
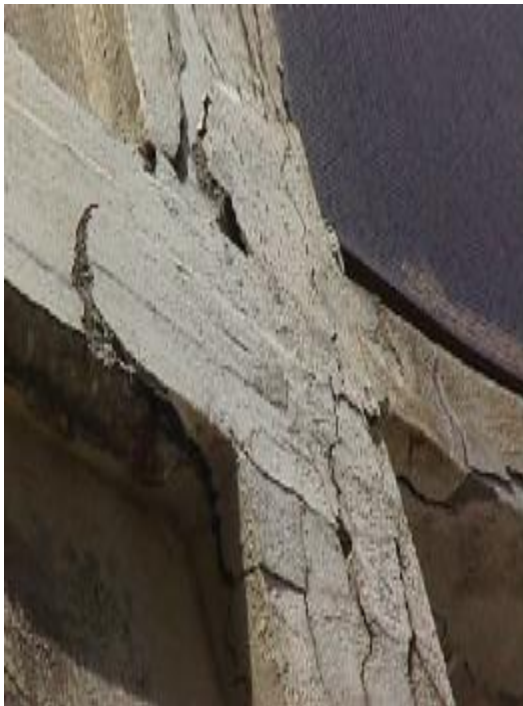
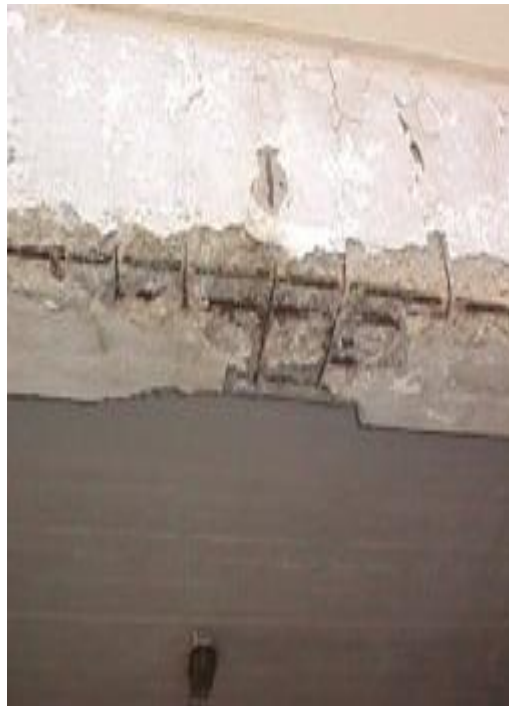
Το ξενοδοχείο, κατασκευής 1961, μετά την λήξη της κατάληψης, έχει παραμείνει επί εξαιτία κλειδωμένο μεν αλλά συγχρόνως με ανοικτά κουφώματα, εκτεθειμένο σε όλες τις κακοκαιρίες και προπαντός χωρίς καμία συντήρηση, με αποτέλεσμα σήμερα να εμφανίζει γενικευμένες οξειδώσεις σε όλα τα υποστυλώματα των τεσσάρων εξωτερικών πλευρών του σε όλο το ύψος τους. Οι απολεπίσεις του σκυροδέματος επικάλυψης των οπλισμών είναι τόσο έντονες και τόσο βαθιές, ώστε σε αρκετά από τα υποστυλώματα έχει παραμείνει ανέπαφο μόνο το κεντρικό τμήμα της διατομής. Ακόμα και στο βοηθητικό χαμηλό τμήμα δυτικά του αρμού διαστολής, παρουσιάζονται έντονες τοπικές οξειδώσεις των οπλισμών στα φέροντα στοιχεία του προς την πλευρά της θάλασσας, ενώ το 1994 ήταν σε άριστη κατάσταση. Είναι φανερό ότι η ενανθράκωση του απροστάτευτου σκυροδέματος έχει προχωρήσει πλέον σε τέτοιο βάθος, ώστε οι οπλισμοί τελικά παραμένουν χωρίς καμία προστασία και σαν συνέπεια υπόκεινται σε συνεχή προσβολή, το ίδιο μάλιστα συμβαίνει και στο μεγαλύτερο τμήμα των δοκών τους σε όλες τις στάθμες, όπως και στις πλάκες των εξωστών και έτσι η γενική εικόνα του κτιρίου από τις εξωτερικές του πλευρές δεν απέχει και πολύ από αυτήν ενός ετοιμόρροπου κτιρίου.

Από τις φωτογραφίες φαίνεται καθαρά η αποσάρθρωση του σκυροδέματος και οι οξειδώσεις των οπλισμών. Παρακατω παραθέτονται οι δύο λύσεις που προτάθηκαν. Επιλέχθηκε η 2<sup>η</sup> λύση.

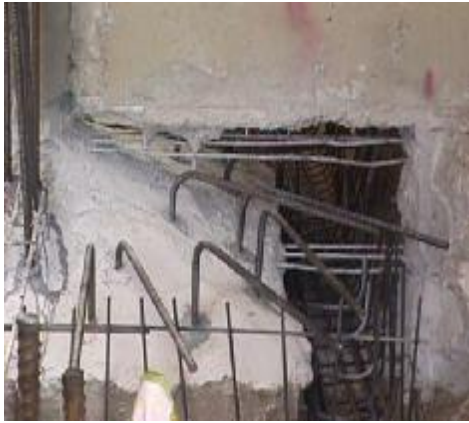
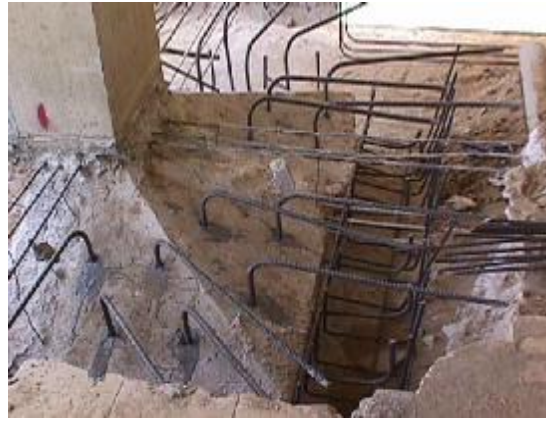
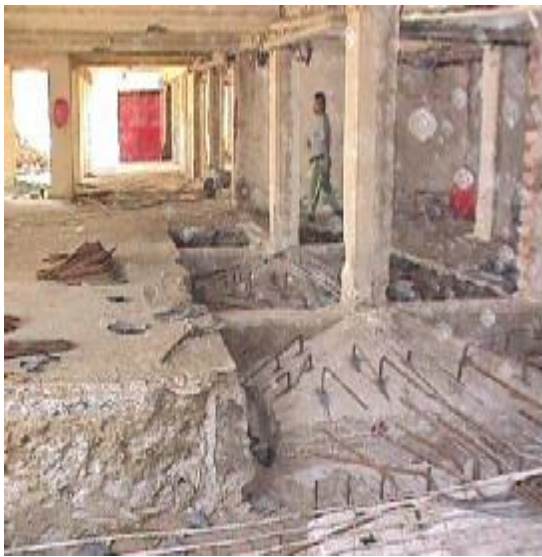
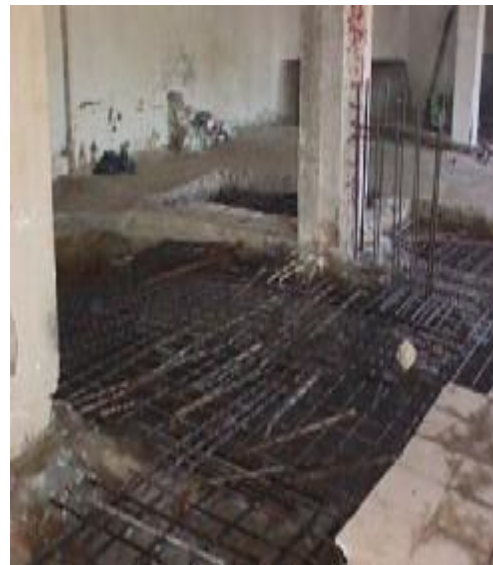
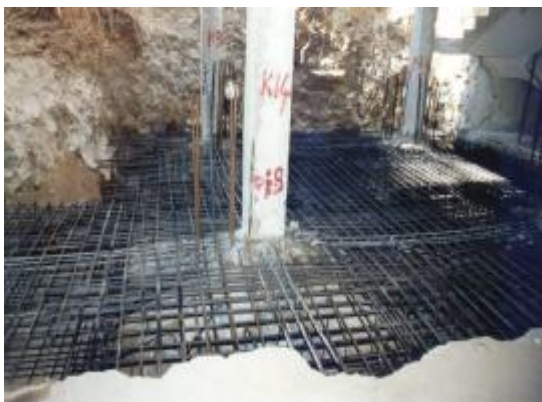
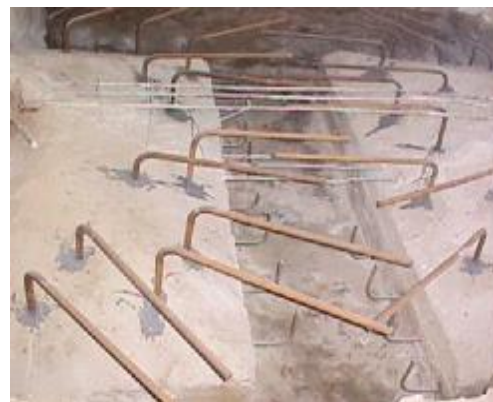
## ΘΕΜΕΛΙΩΣΗ

Πρέπει να σημειώσουμε ότι η κατασκευή δεν αντιμετώπιζε πρόβλημα θεμελίωσης. Από την αρχή υπήρχε ο φόβος της ανύψωσης του θαλασσίνου νερού μέχρι την στάθμη των θεμελίων. Έγινε γενική κοιτόστρωση. Ακόμα φαίνονται τα βλήτρα που πακτώθηκαν πάνω στα πέδιλα.

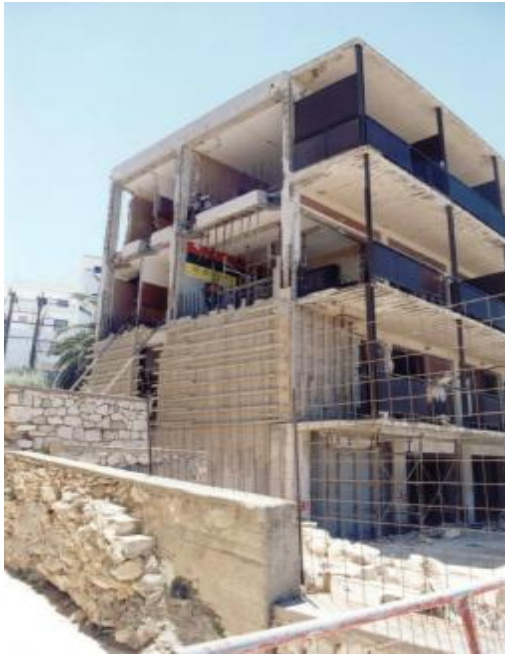
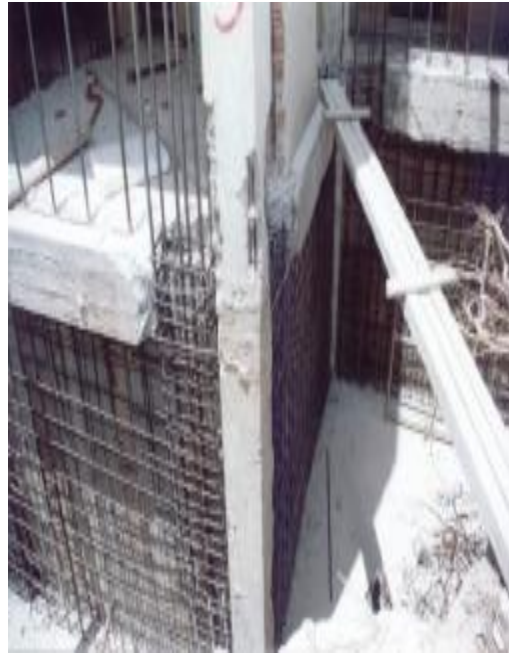
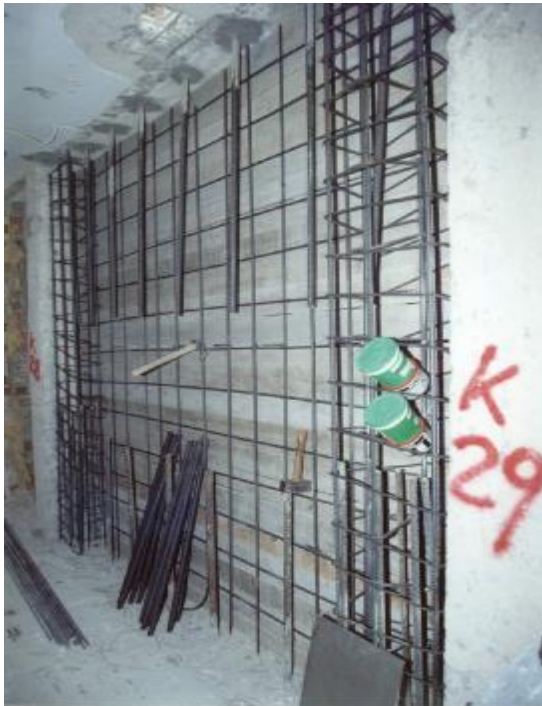
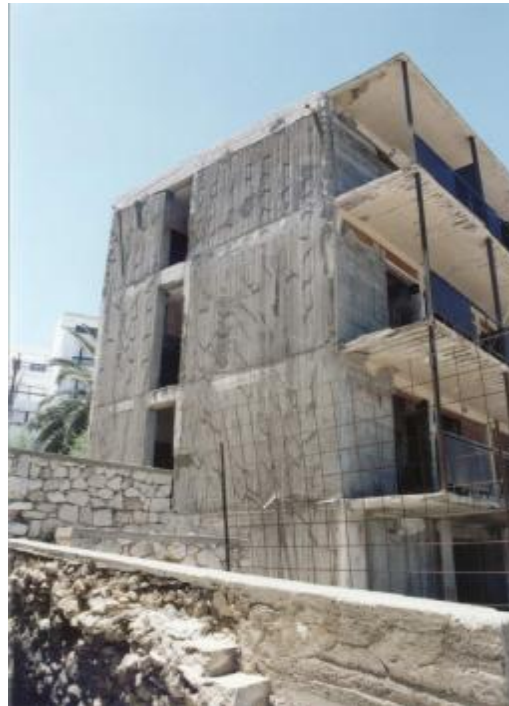
## ΤΟΙΧΩΜΑΤΑ

Τα τοιχώματα έγιναν για να παραλάβει το σεισμό η περίμετρος του κτιρίου ώστε να μην δημιουργηθεί μεγάλη εντατική κατάσταση στους εσωτερικούς κόμβους. Ακόμα βλέπουμε ότι αφέθηκε ένα μέρος της πλάκας να εισχωρήσει μέσα στο τοίχωμα για να γίνει η σύνδεση μονολιθική.

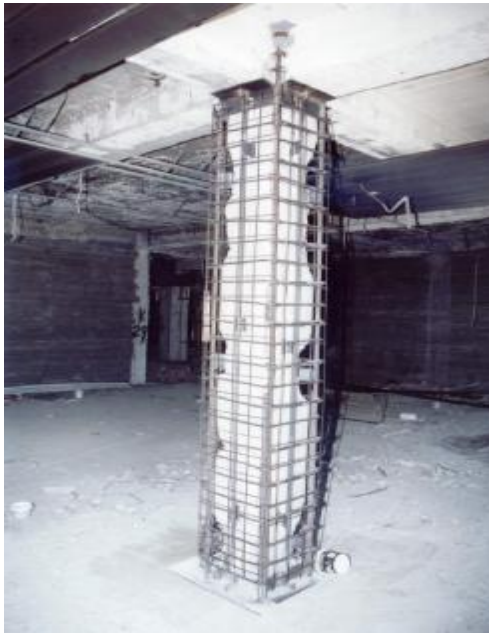
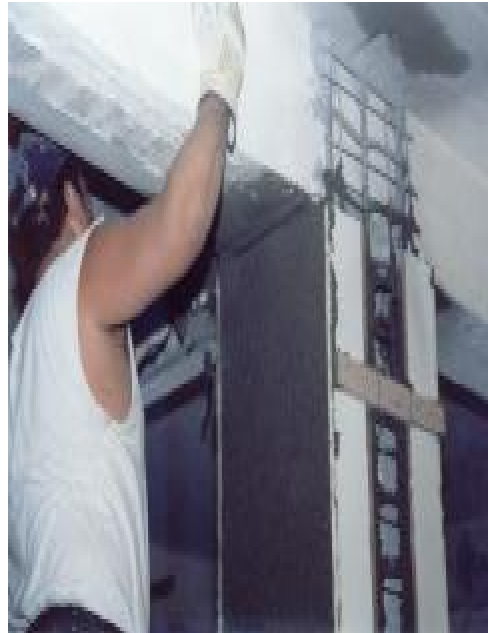
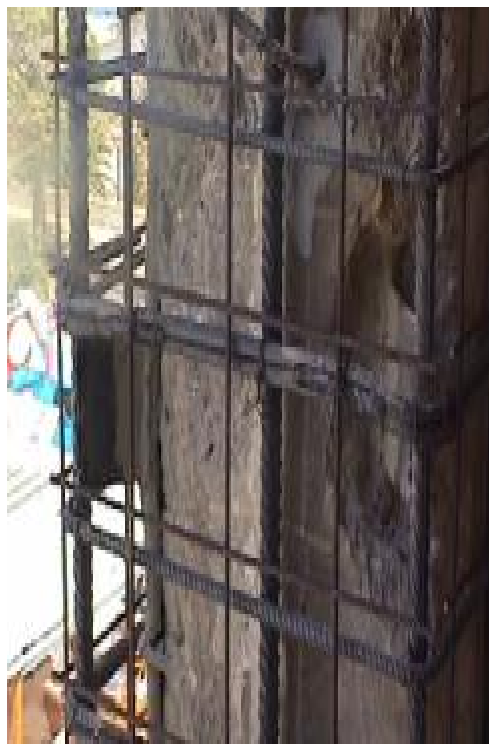
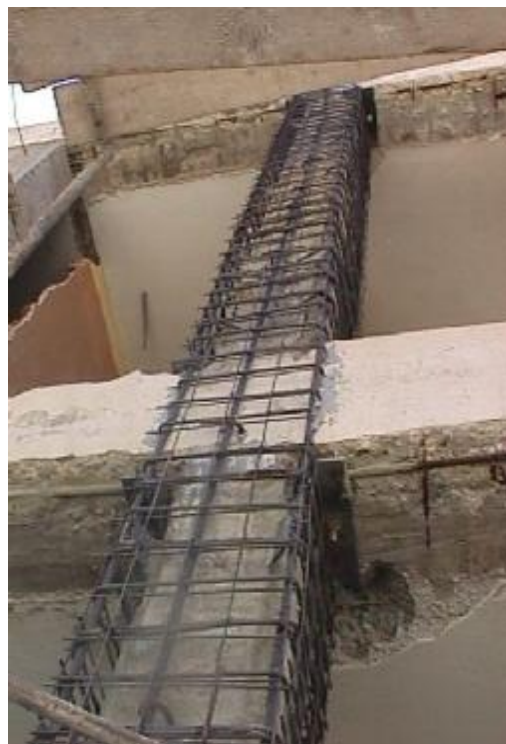
## ΥΠΟΣΤΗΛΩΜΑΤΑ

Οι παλαιοί οπλισμοί ηλεκτροκολλήθηκαν με τους καινούργιους με μεταλλικά ελάσματα. Στο υποστήλωμα τοποθετήθηκαν χημικά πακτωμένα βλήτρα. Η πάνω πλευρά του υποστηλώματος ενώθηκε με την κάτω του αντίστοιχου υποστυλώματος του πάνω ορόφου με γωνιακά ελάσματα που συνδέθηκαν μεταξύ τους με μπουλόνια για να ενισχυθεί ο κόμβος. Τοποθετήθηκε μανδύας από εκτοξευόμενο σκυρόδεμα .

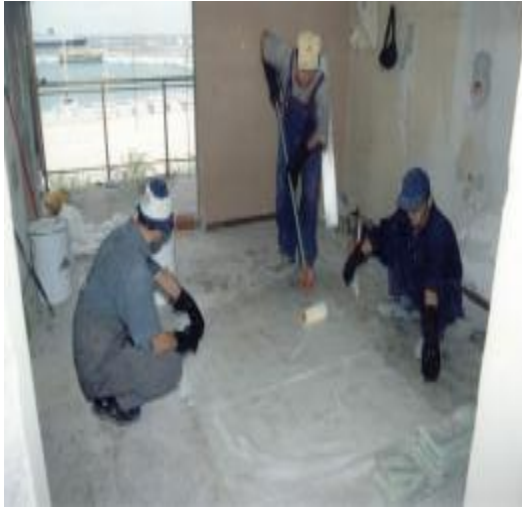
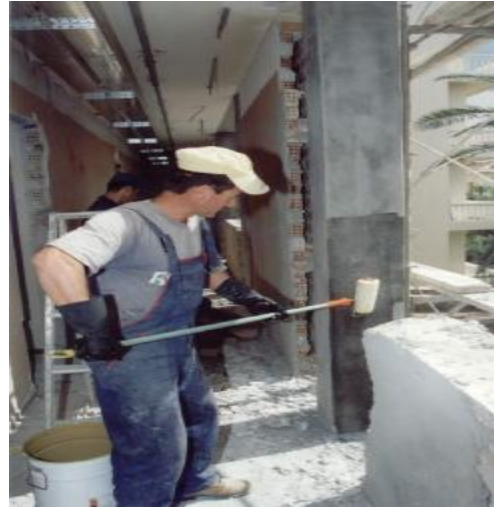
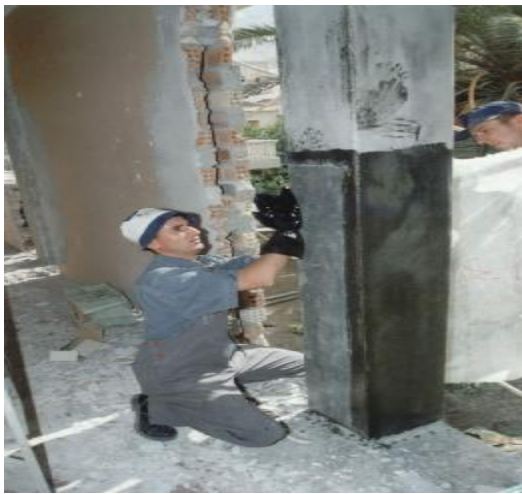
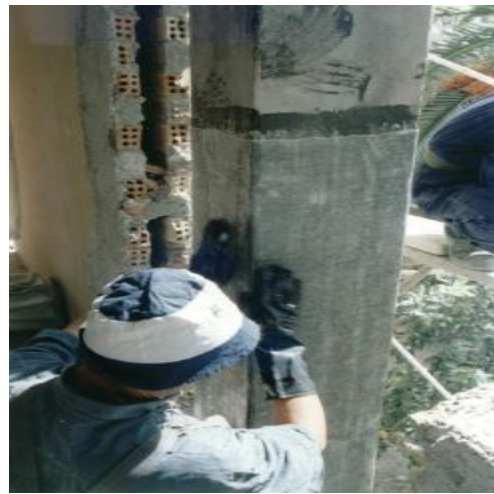
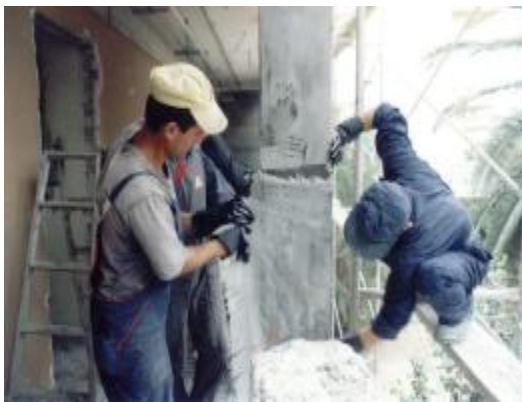
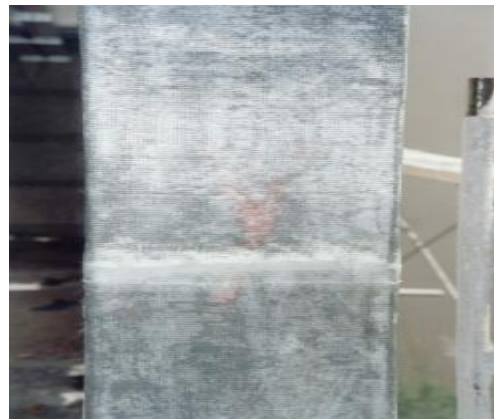
## ΥΑΛΟΝΗΜΑΤΑ

Βλέπουμε ότι τα υαλονήματα επαλοιφθηκαν με ρητίνη όπως και τα υποστηλώματα πριν κολληθούν μεταξύ τους. Το μήκος επικάλυψης ήταν 10 εκ. Τα υαλονήματα τοποθετήθηκαν για να περισφίξουν το υποστύλωμα και για να παραλάβουν διατμητικές δυνάμεις. Έτσι δεν αυξήθηκε η διατομή του υποστυλώματος. Επίσης είναι πιο ανθεκτικά στο παραθαλάσσιο περιβάλλον από ότι ο χάλυβας.
